瓦屋山生态栈道及旅游服务点配套设施项目对大熊
猫国家公园（洪雅区域）生态环境影响

专题论证报告

四川省林业勘察设计研究院有限公司

二〇二二年四月

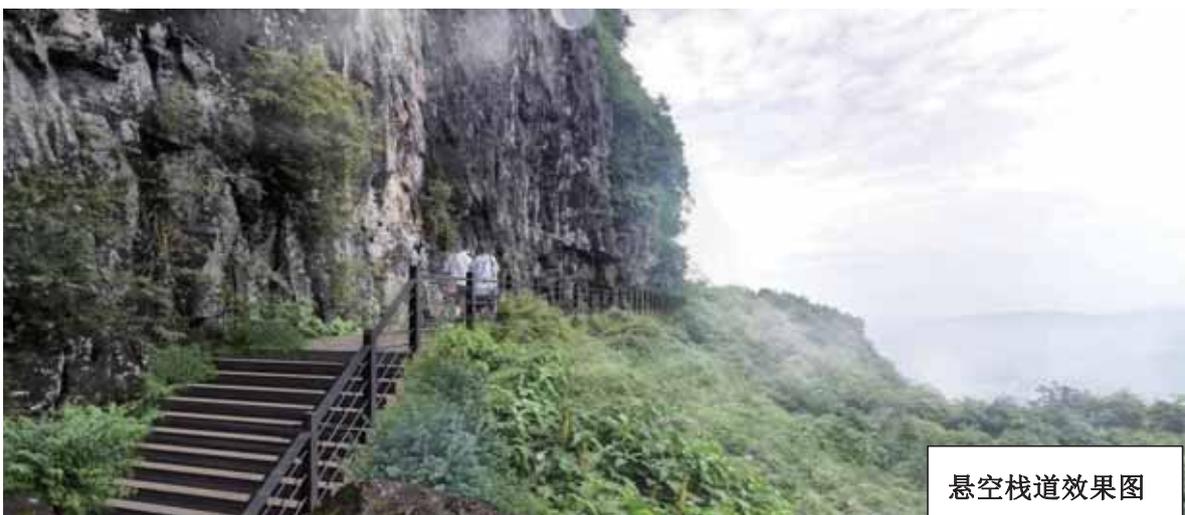
悬空栈道效果图

悬空观景栈道全长 1.45km，宽 2m。分两段进行打造，第 1 段为现状栈道至鸳鸯瀑布约 50m 有水流侵蚀点处，长 0.35km，起点坐标东经 102.95537°，北纬 29.65513°，止点坐标东经 102.95598，北纬 29.65102°，；第 2 段为鸳鸯瀑布以南 100m 至绝壁栈道起点处，长 1.1km，起点坐标东经 102.95711°，北纬 29.64896°，止点坐标东经 102.95518°北纬 29.64337°，。这两段为缓坡段，无流失侵蚀，采用竹钢材质架设。主要施工内容：1.架空结构采用钢结构形式；2.基础采用独立基础 1.5x1.5x0.4；配筋：直径 12 三级钢@150mm;钢梁采用 150x150x8x12mmH 型钢，立柱间距 2500mm,龙骨采用：60x100x5 镀锌矩管龙骨@500mm；3.面层竹钢及栏杆安装，竹钢龙骨 40*60，20mm 厚竹钢板铺地；4.临空侧设置 1.1m 高安全栏杆，立柱为 180*180mm 镀锌矩管立柱，横梁为 150* 100mm 镀锌矩管;中间部分采用直径 18mm 镀锌钢索。

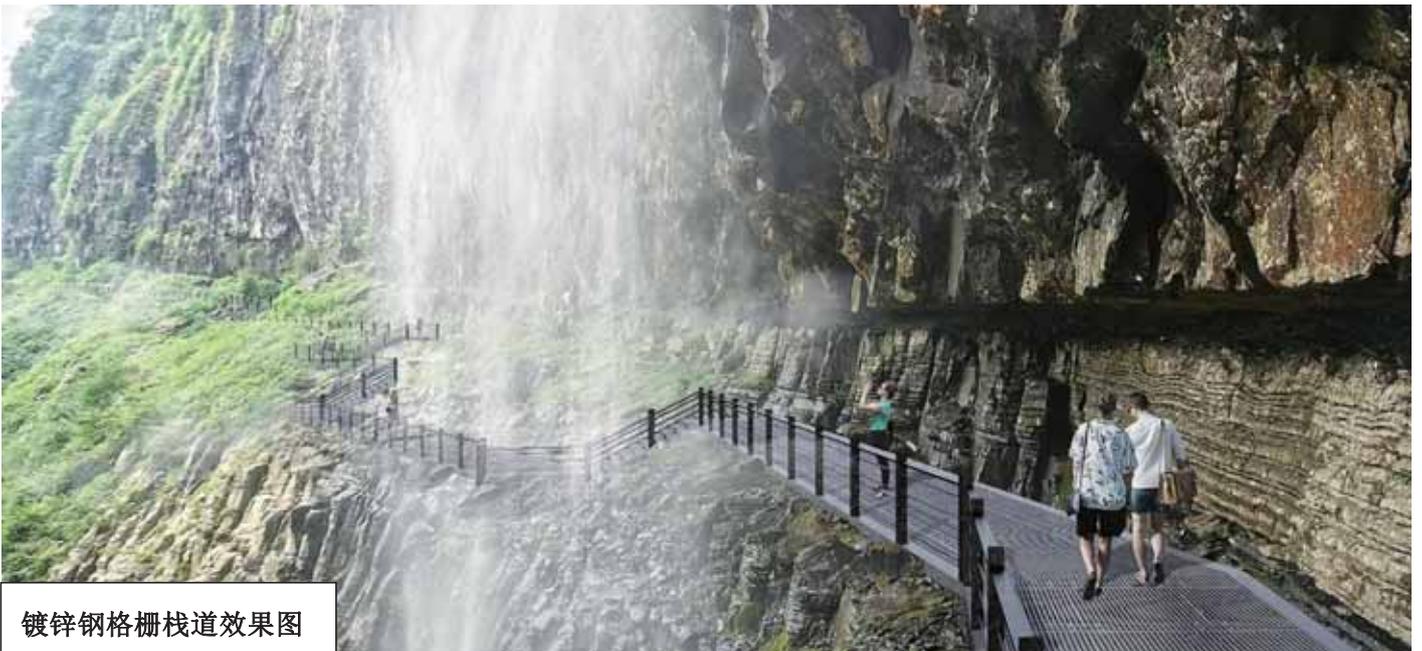
镀锌钢格栅栈道效果图

镀锌钢格栅栈道全长 0.25km，宽 2m。位于驾溪瀑布处，因瀑布两侧具有流水侵蚀，故采用防潮镀锌钢格栅材质预防水流的侵蚀，同时起到防滑的作用。栈道起点坐标东经 102.95598°，北纬 29.65102°，止点坐标东经 102.95711°，北纬 29.64896°。主要施工内容：1.架空结构采用钢结构形式与平铺形式；2.架空栈道：基础采用独立基础 1.5x1.5x0.4；配筋：直径 12 三级钢@150mm；立柱，钢梁采用 150x150x8x12mmH 型钢，立柱间距 2500mm,龙骨采用：60x100x5 镀锌矩管龙骨 @500mm；平铺地面：场地平整，200mmC20 混凝土基层，60x100x5 镀锌矩管龙骨@500mm 3. 420X600X50 厚镀锌钢格栅铺地；4.临空侧设置 1.1m 高安全栏杆，立柱为 180*180mm 镀锌矩管立柱，横梁为 150* 100mm 镀锌矩管；中间部分采用直径 18mm 镀锌钢索。

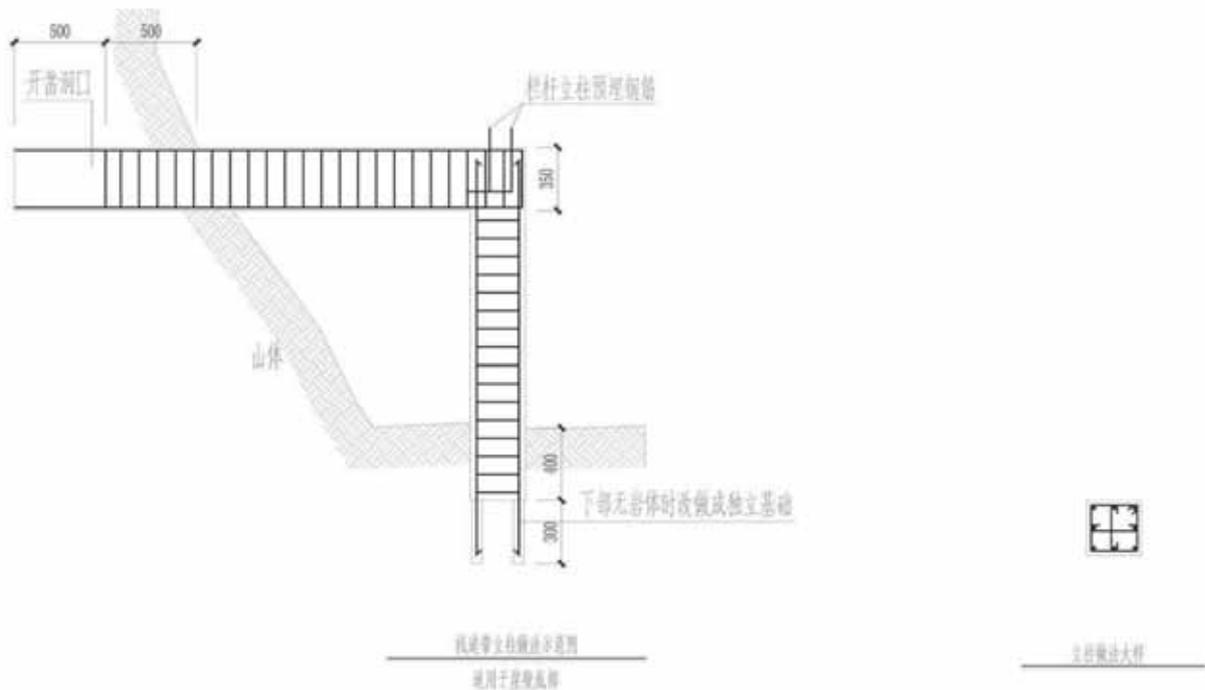
①悬崖底部：采用栈道带立柱做法。栏杆立柱预埋钢筋，若下部无岩体改做独立基础。主要施工内容：1.立柱采用 300x300 C25 混凝土立柱；基础采用独立基础 1.2x1.2x0.4；混凝土梁截面：250x400mm；采用 32 锚钎洞植入岩石体；进入 0.3m 长；路面结构：2.采用 50 厚细石混凝土地面，面层水洗处理；3.栏杆采用水泥仿木栏杆 1.1mm 高；立柱：Φ100 外表仿实木栏杆；横梁：Φ80 外表仿实木栏杆横条。

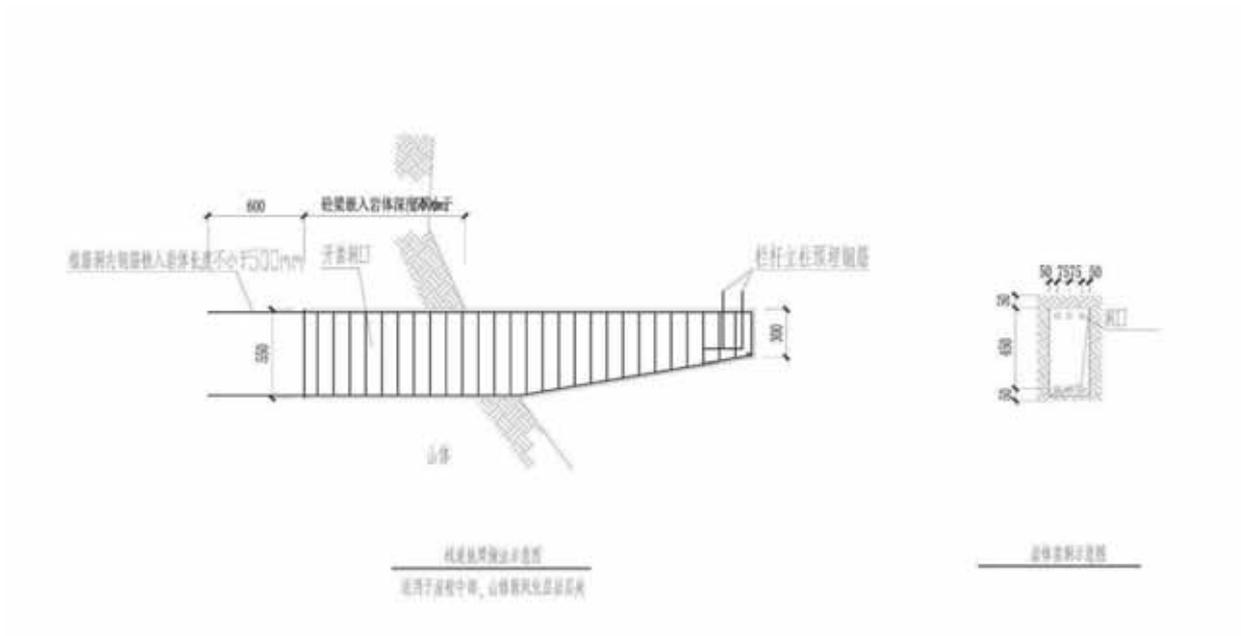
②悬崖中部：采用栈道挑梁做法。砼梁嵌入岩体深度不小于 500mm，栏杆立柱预埋钢筋。主要施工内容：1.悬空栈道；用 250x500 变截面 C25 混凝土梁采用 32 锚钎洞植入岩石体；进入 1m 长；路面结构：2.采用 50 厚细石混凝土地

面，面层水洗处理；3.栏杆采用水泥仿木栏杆 1.1mm 高；立柱： $\phi 100$ 外表仿实木栏杆；横梁： $\phi 80$ 外表仿实木栏杆横条。

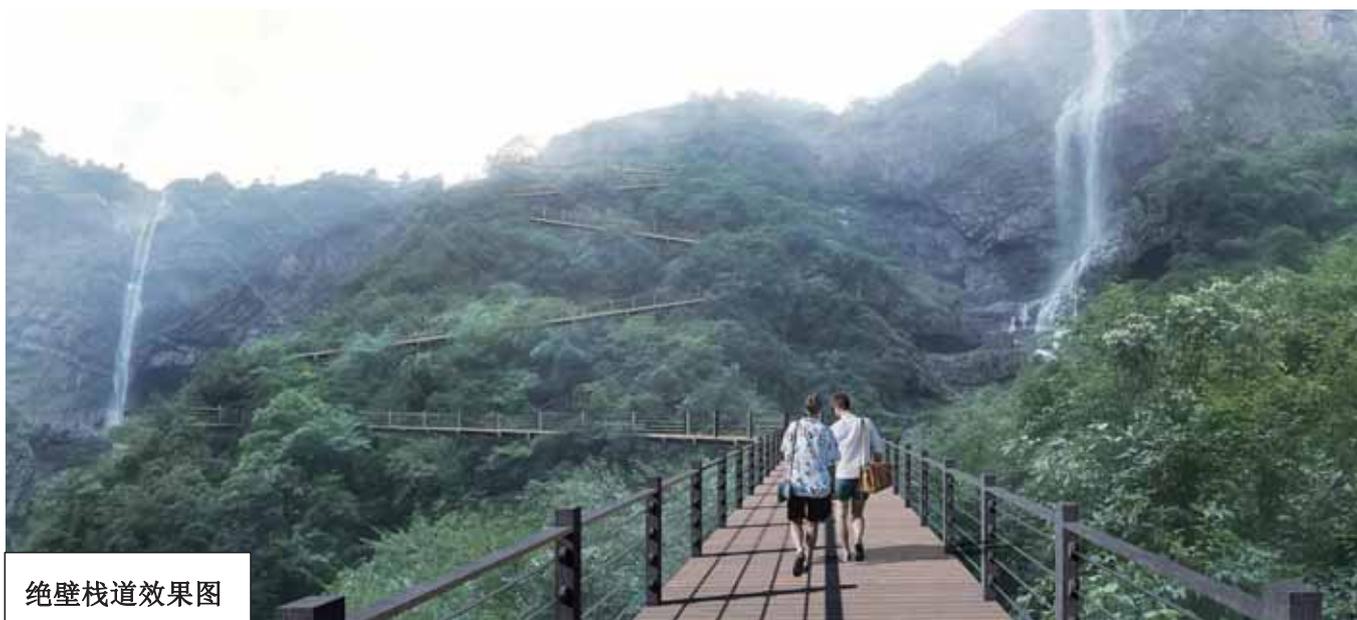
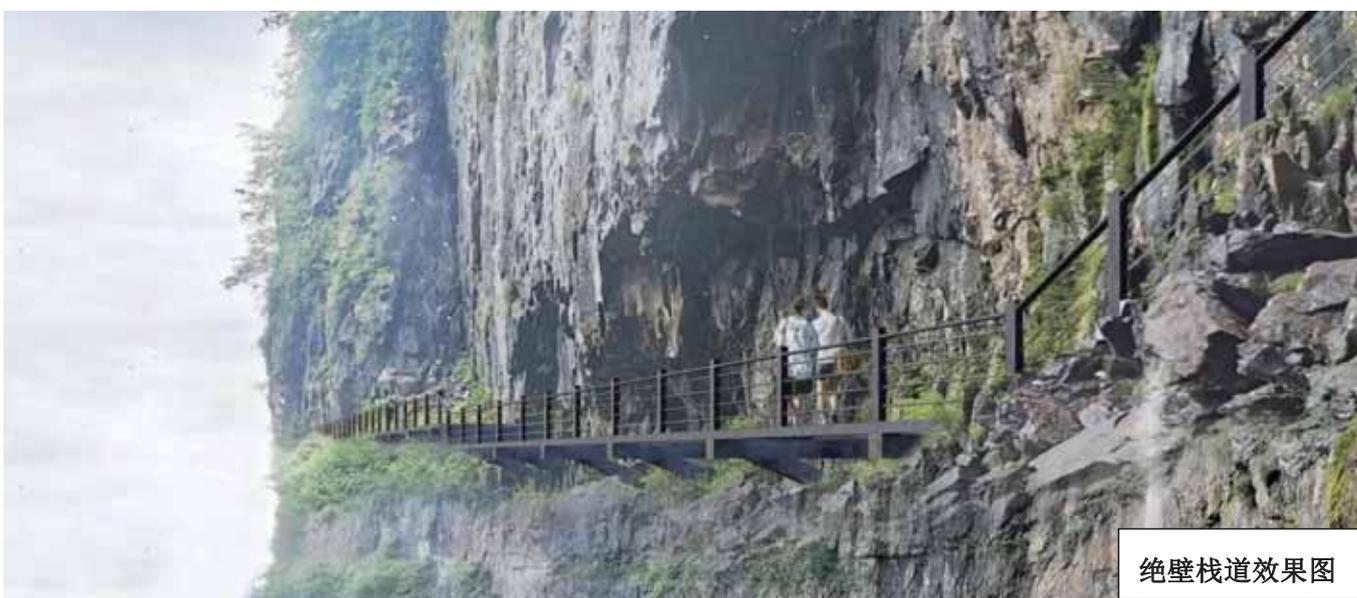
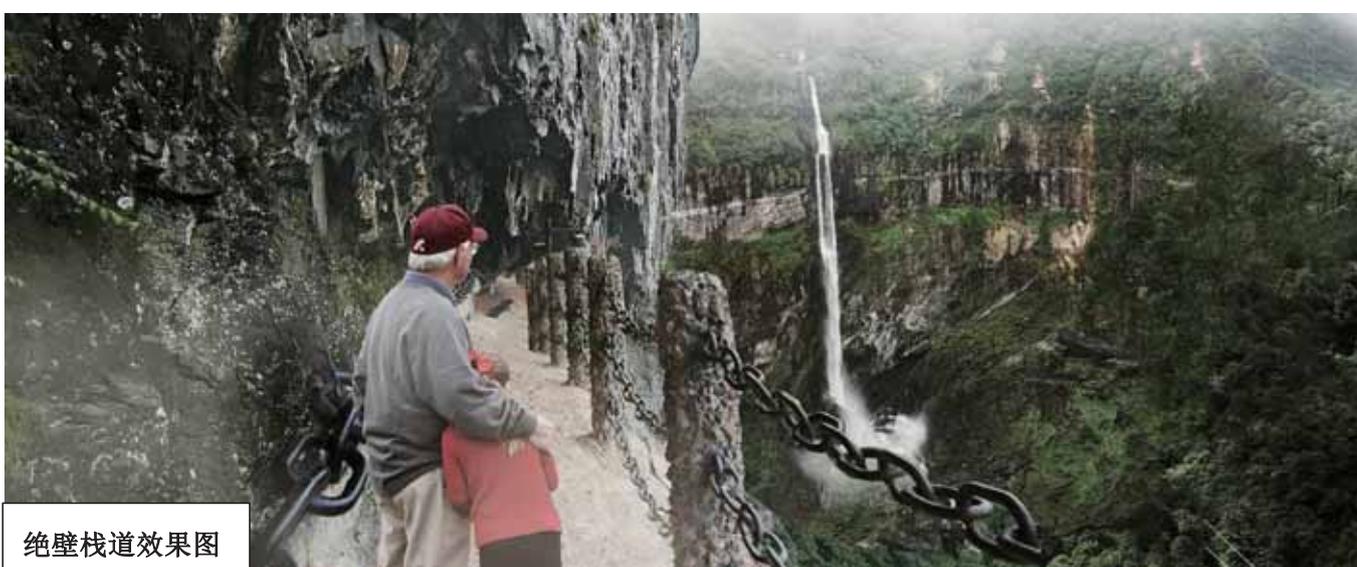
绝壁栈道效果图

绝壁栈道全长 0.9km，宽 1.5m。沿悬空观景栈道至山顶，起点坐标东经 102.95475°，北纬 29.64401°，止点坐标东经 102.95296°，北纬 29.64288°。绝壁栈道选取兰溪瀑布周边崖壁凹处且有植被遮挡的路段，施工开凿面较小，对崖壁景观破坏较小，建成后掩映于林木中对视觉景观的影响也较弱。

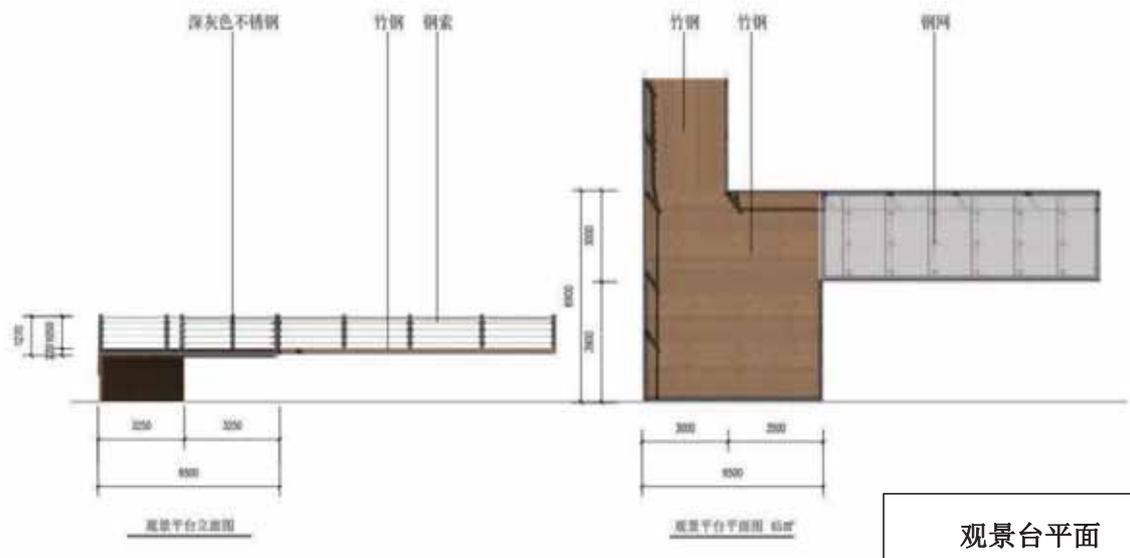
在拟建栈道沿线新建 4 处观景台，为游客提供观景、休憩的空间。①号观景台占地面积 143m²，坐标东经 102.95786°，北纬 29.64875°。②号观景台占地面积 87m²，坐标东经 102.95491°，北纬 29.64465°。③号观景台占地面积 85m²，坐标东经 102.95488°，北纬 29.64422°④号观景台占地面积 225m²，坐标东经 102.95486°，北纬 29.64379°。总面积 540m²。

新建观景台——1.结构形式：1.架空结构采用钢结构形式基础采用独立基础 1.5x1.5x0.4；配筋：直径 12 三级钢@150mm；立柱，钢梁采用 150x150x8x12mmH 型钢，立柱间距 2500mm,龙骨采用：60x100x5 镀锌矩管龙骨@500mm；2 面层竹钢及栏杆安装，竹钢龙骨 40*60，20mm 厚竹钢板铺地；3.临空侧设置 1.1m 高安全栏杆，立柱为 180*180mm 镀锌矩管立柱，横梁为 150* 100mm 镀锌矩管;中间部分采用直径 18mm 镀锌钢索。

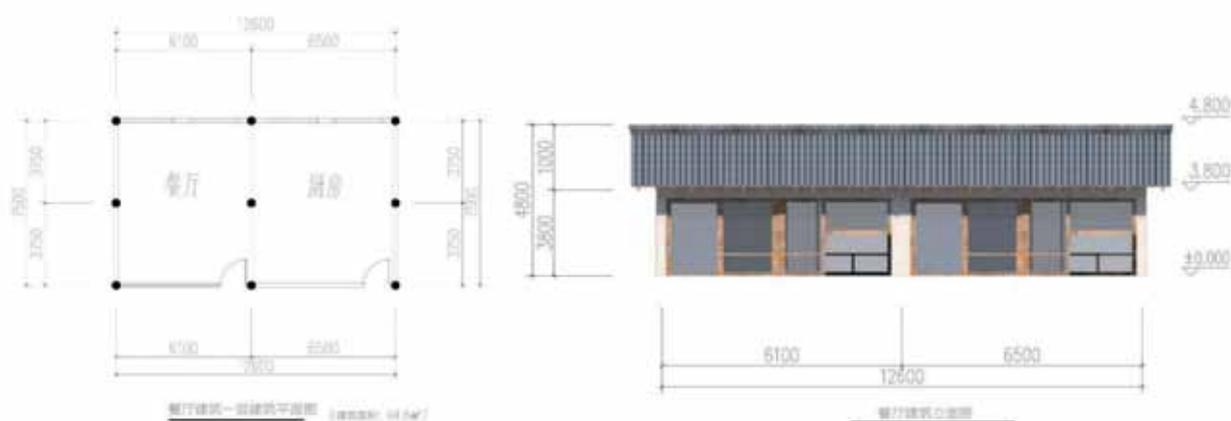
位于原有建筑两侧设置 2 处餐厅，为游客提供餐饮、小型售卖等基础服务功能。单体建筑面积 94.5m²，共占地面积 189m²。餐厅为框架结构，高 4.8m，宽 12.6m。该餐厅为单层仿古建筑，属于鸳鸯池建筑群的组成部分之一，建筑风格同于鸳鸯池修憩中心主体建筑，屋面为仿古建筑坡屋面，墙面采用柳杉木板饰面，门窗也采用仿木油漆饰面，按保温节能要求完成节能设计并配套厨卫污水处理设备，从而实现了该建筑的节能、环保与生态协调；该建筑的结构形式为钢框架结构，基础形式为钢筋砼独立基础。

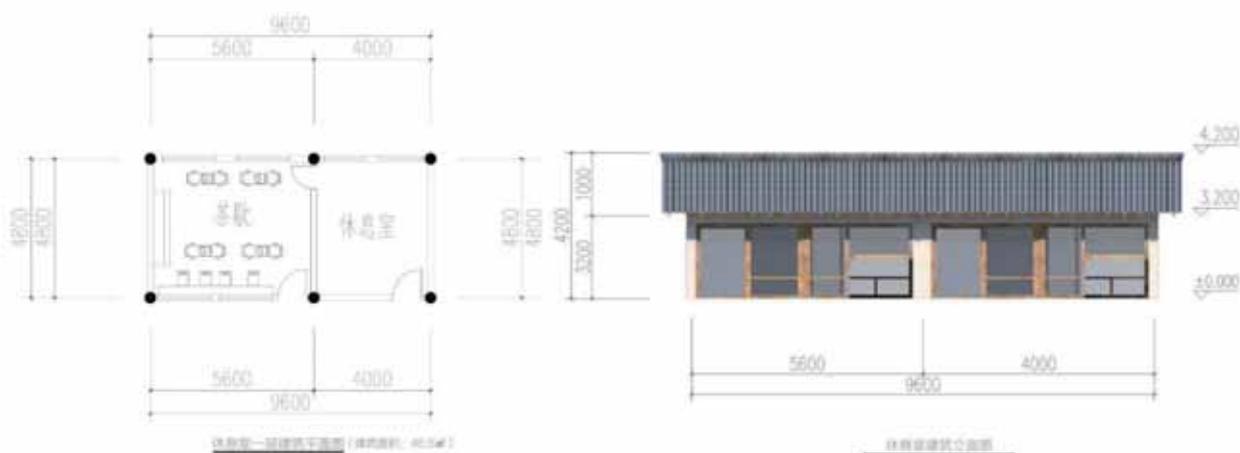
位于原有建筑以西半山空间的两栋建筑，主要设置茶歇、咖啡、水吧等功能，

单体建筑面积 46.5m²，共占地面积 93m²。茶歇为框架结构，高 4.2m，宽 9.6m。该休息室为单层仿古建筑，属于鸳鸯池修憩中心建筑群的有机组成部分之一，建筑风格同于鸳鸯池修憩中心主体建筑，屋面为仿古建筑坡屋面，墙面采用柳杉木板饰面，门窗也采用仿木油漆饰面；该建筑的结构形式为钢框架结构，基础形式

为钢筋砼独立基础。

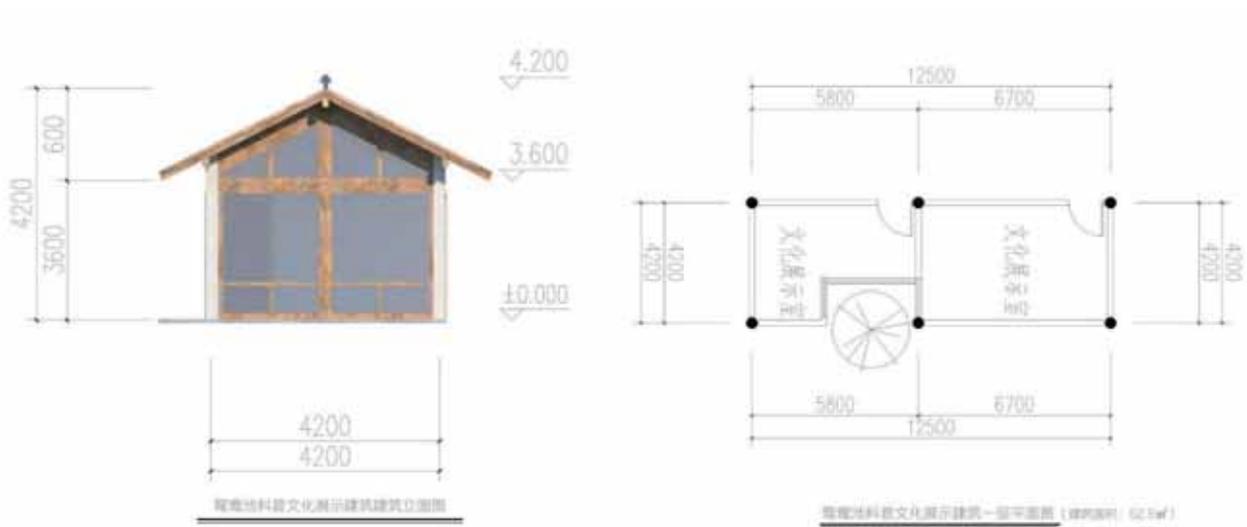
在原有建筑西北侧、东南侧建设游客咨询服务点和鸳鸯池科普文化展示点，是大熊猫国家公园开展科普宣教旅游的重要场所，本处同时设置宣传性标牌和限制性标牌，增强游客防火意识。单体建筑面积 52.5m²，共占地面积 105m²。两处建筑均为框架结构，高 4.2m，宽 4.2m，门用钢制门木色漆饰面，选用小青瓦屋面，成品瓦脊装饰。这 2 处建筑形式为成品采购形式。

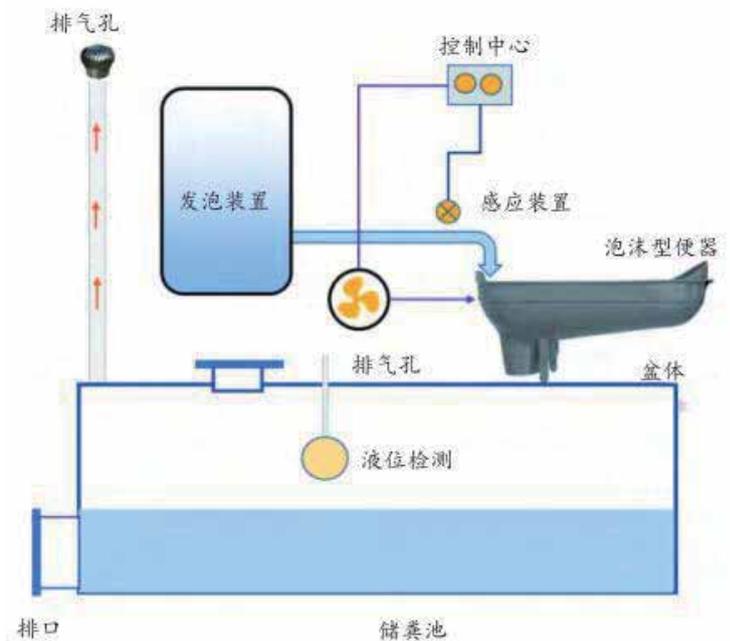
新建厕所均为生态厕所，生态厕所采用泡沫微生物环保技术，该厕所的工作原理是通过电脑控制系统将发泡剂和水按设定比例混合形成发泡的混合液进行发泡操作，利用发泡混合液产生的泡沫代替厕所冲水，由于液体膨胀后体积扩大近 1000 倍，因此可以最大限度的节约水资源。泡沫封堵型厕所用泡沫封堵便器的排污口，粪便在便器的泡沫中滑落，通过重力封堵进入粪便收集箱，最终将收集箱污物运至金花桥污水处理站。便器技术

参数：工作电压：220kV，频率：50Hz，耗水量：5 升 500 人次/24 小时/天/台，耗电量：1.2 度 500 人次/24 小时/天/台，泡沫液消耗量：200 毫升/天/台，微生物菌种添加量：250 毫升/次，1 年 4 次粪便降解日均处理量 \geq 480 人次/24 小时/天。国家公园在低山区、中山区、高山区皆建有厕所，其中中山区、高山区均为泡沫封堵型厕所，公园内的厕所能在旅游高峰期满足游客需求。

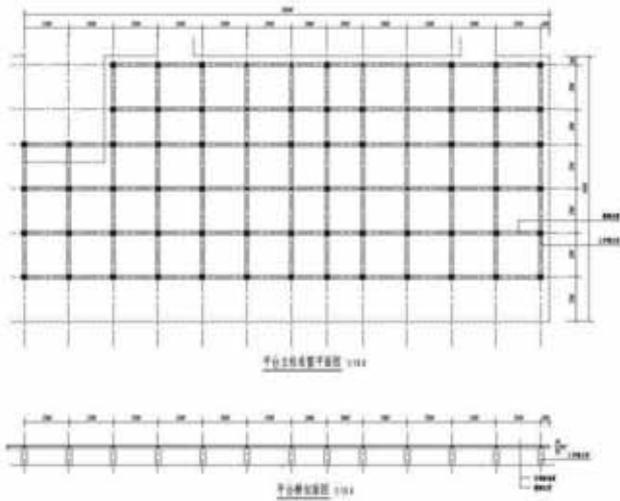
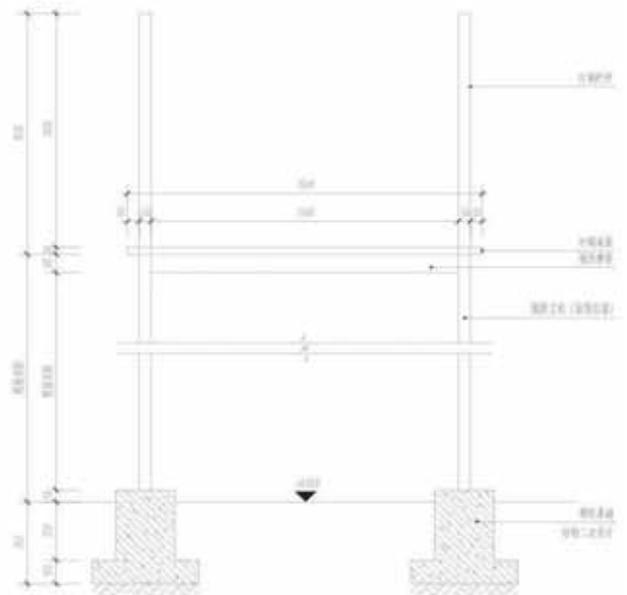
屈曲栈道位于山顶，是连接餐厅、茶歇、游客咨询服务点等建筑的通道。屈曲栈道采用近自然步游道形式，地理坐标东经 102.93849°，北纬 29.64755°。以槽钢为龙骨，上铺竹钢地板留缝宽 5MM，栈道采用便携式液压钢管植桩机液压成桩。主要施工内容：①采用便携式液压钢管植桩机液压成桩，桩柱采用 DN125，5.5 厚热镀锌钢管基柱；②钢框架安装，框架为 60*110*5MM 钢矩管间距 2500MM 设置龙骨架；③面层竹钢及栏杆安装，竹钢龙骨 40*60，间距 2500MM。临空侧设置 1M 高安全栏杆，立柱为 180*180MM 钢制立柱，栏杆为 150*100MM 竹钢木制作。

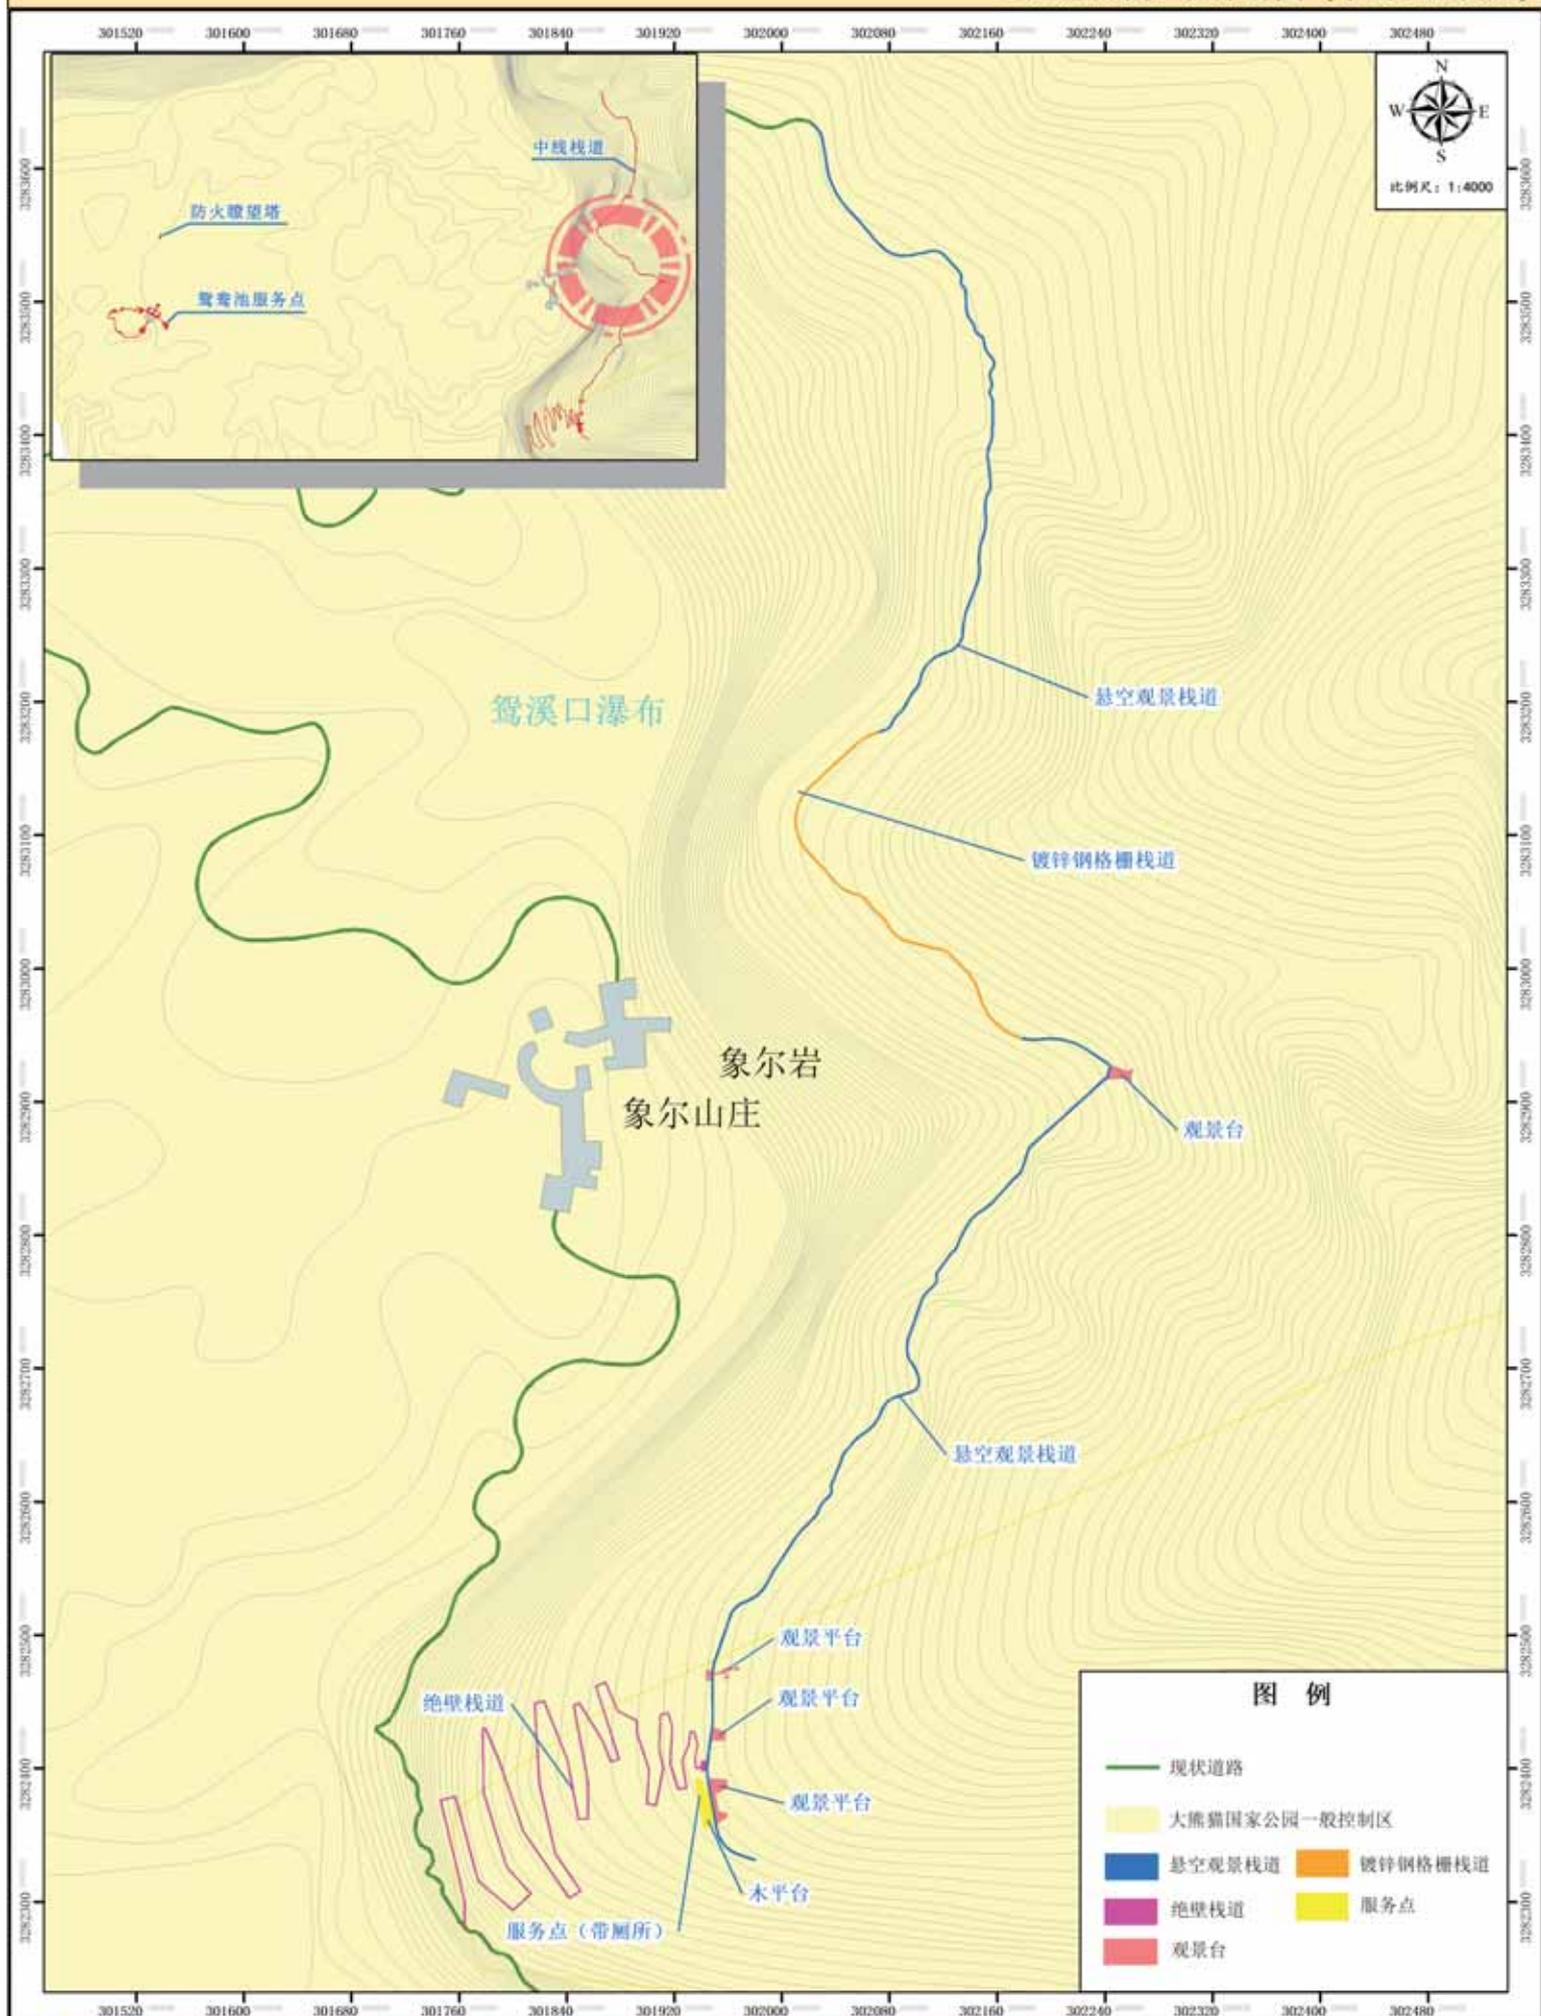
03建设项目工程布局图（中线悬崖栈道）

现状道路		镀锌钢格栅栈道
	大熊猫国家公园一般控制区		服务点
	悬空观景栈道		观景台
	绝壁栈道
