**G351 线夹金山隧道工程附属临时设施**  
**（宝兴县境内输电线、项目部）**  
**对大熊猫国家公园生态影响评价**

**专题报告**

四川省林业和草原调查规划院

二〇二二年五月

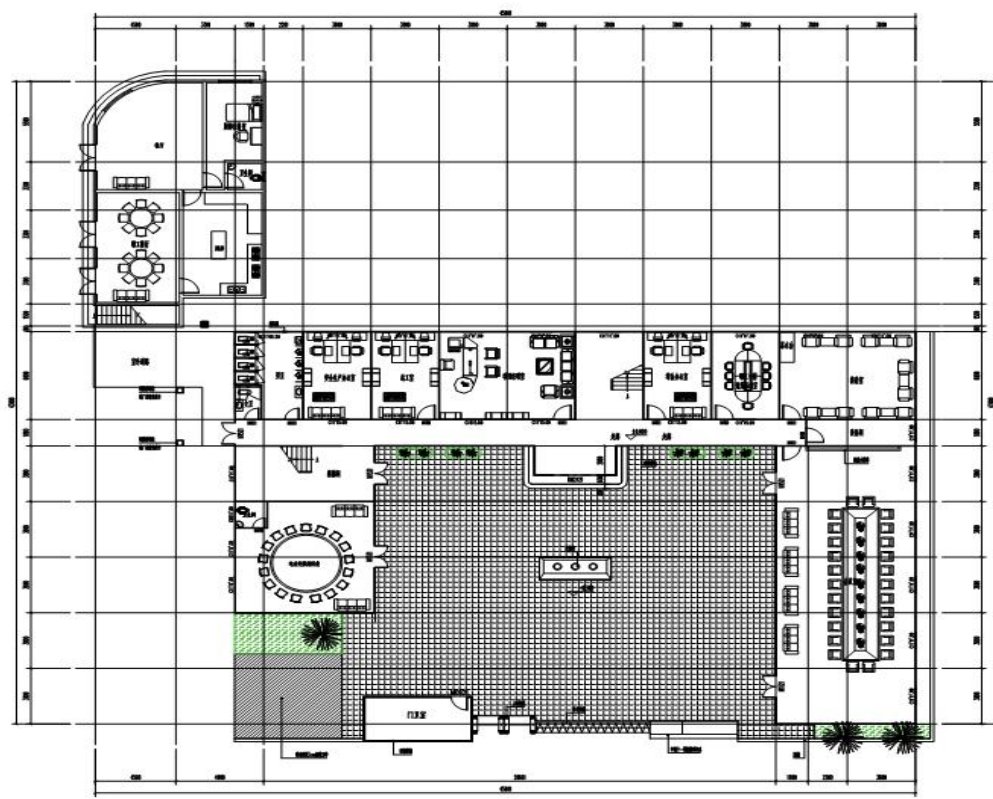
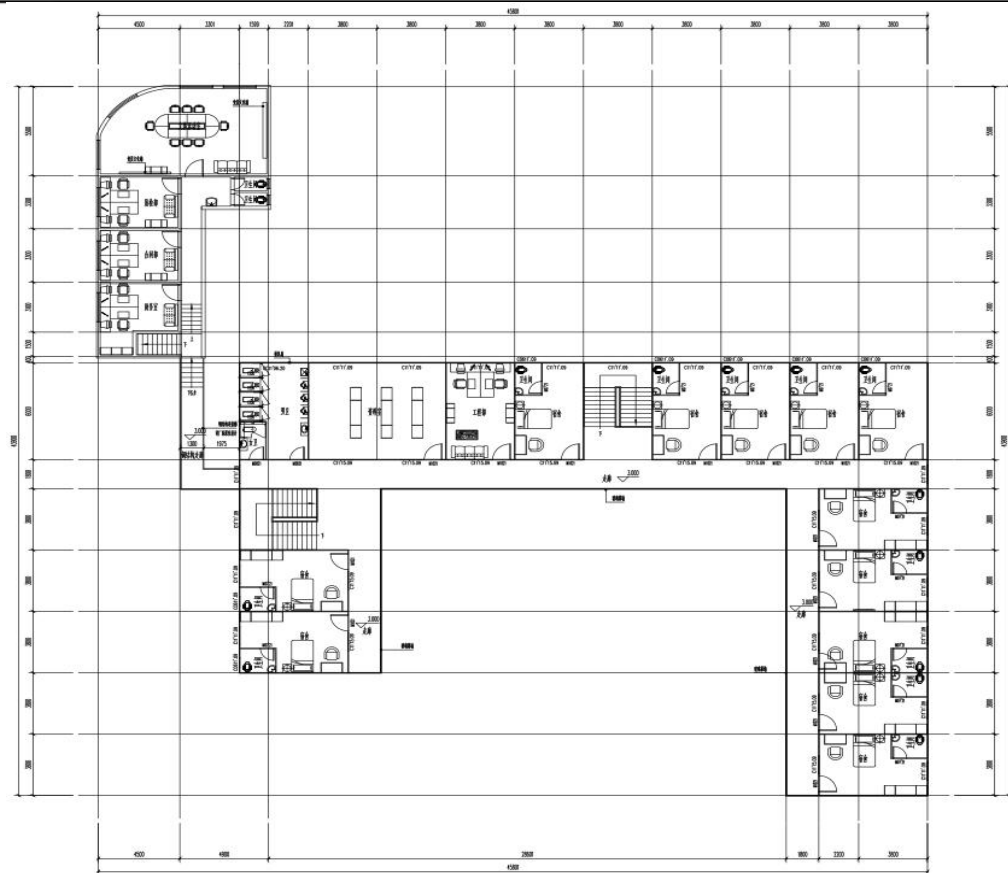
图 2.6 项目部一、二层平面布局图

项目驻地一层平面布置图 1:100

项目驻地二层平面布置图 1:100

⑨所有一层板房的地面均贴防滑瓷砖，院内地面采用20cm的C30混凝土硬化，并设置绿化面积不小于15%的花圃。

**污水及生活垃圾处理：**污水主要来源食堂污水、厕所污水、洗漱污水、地面除尘污水等，按照施工高峰期100人，施工人员每人每天生活用水量按50L/人.d，排水系数为0.8，生活污水排放量为4m<sup>3</sup>/d。项目部内设置沉淀池（沉淀池容量按照高峰时期污水量设置），通过沉淀过滤后首先进行降尘、绿化等回收利用，剩余的过滤废水统一规划排水系统（衔接现有宝林山庄排水系统），项目驻地为东南低西北高，四周设排水沟，汇入排水沟后进入沉淀池。厕所污水通过集中独立管道进入化粪池，封闭处理（衔接现有宝林山庄排污系统）。在生活区和办公生产区设置专用垃圾桶（生活垃圾产生量按每人每天0.5kg计），及时清理运送至附近场镇统一处理。

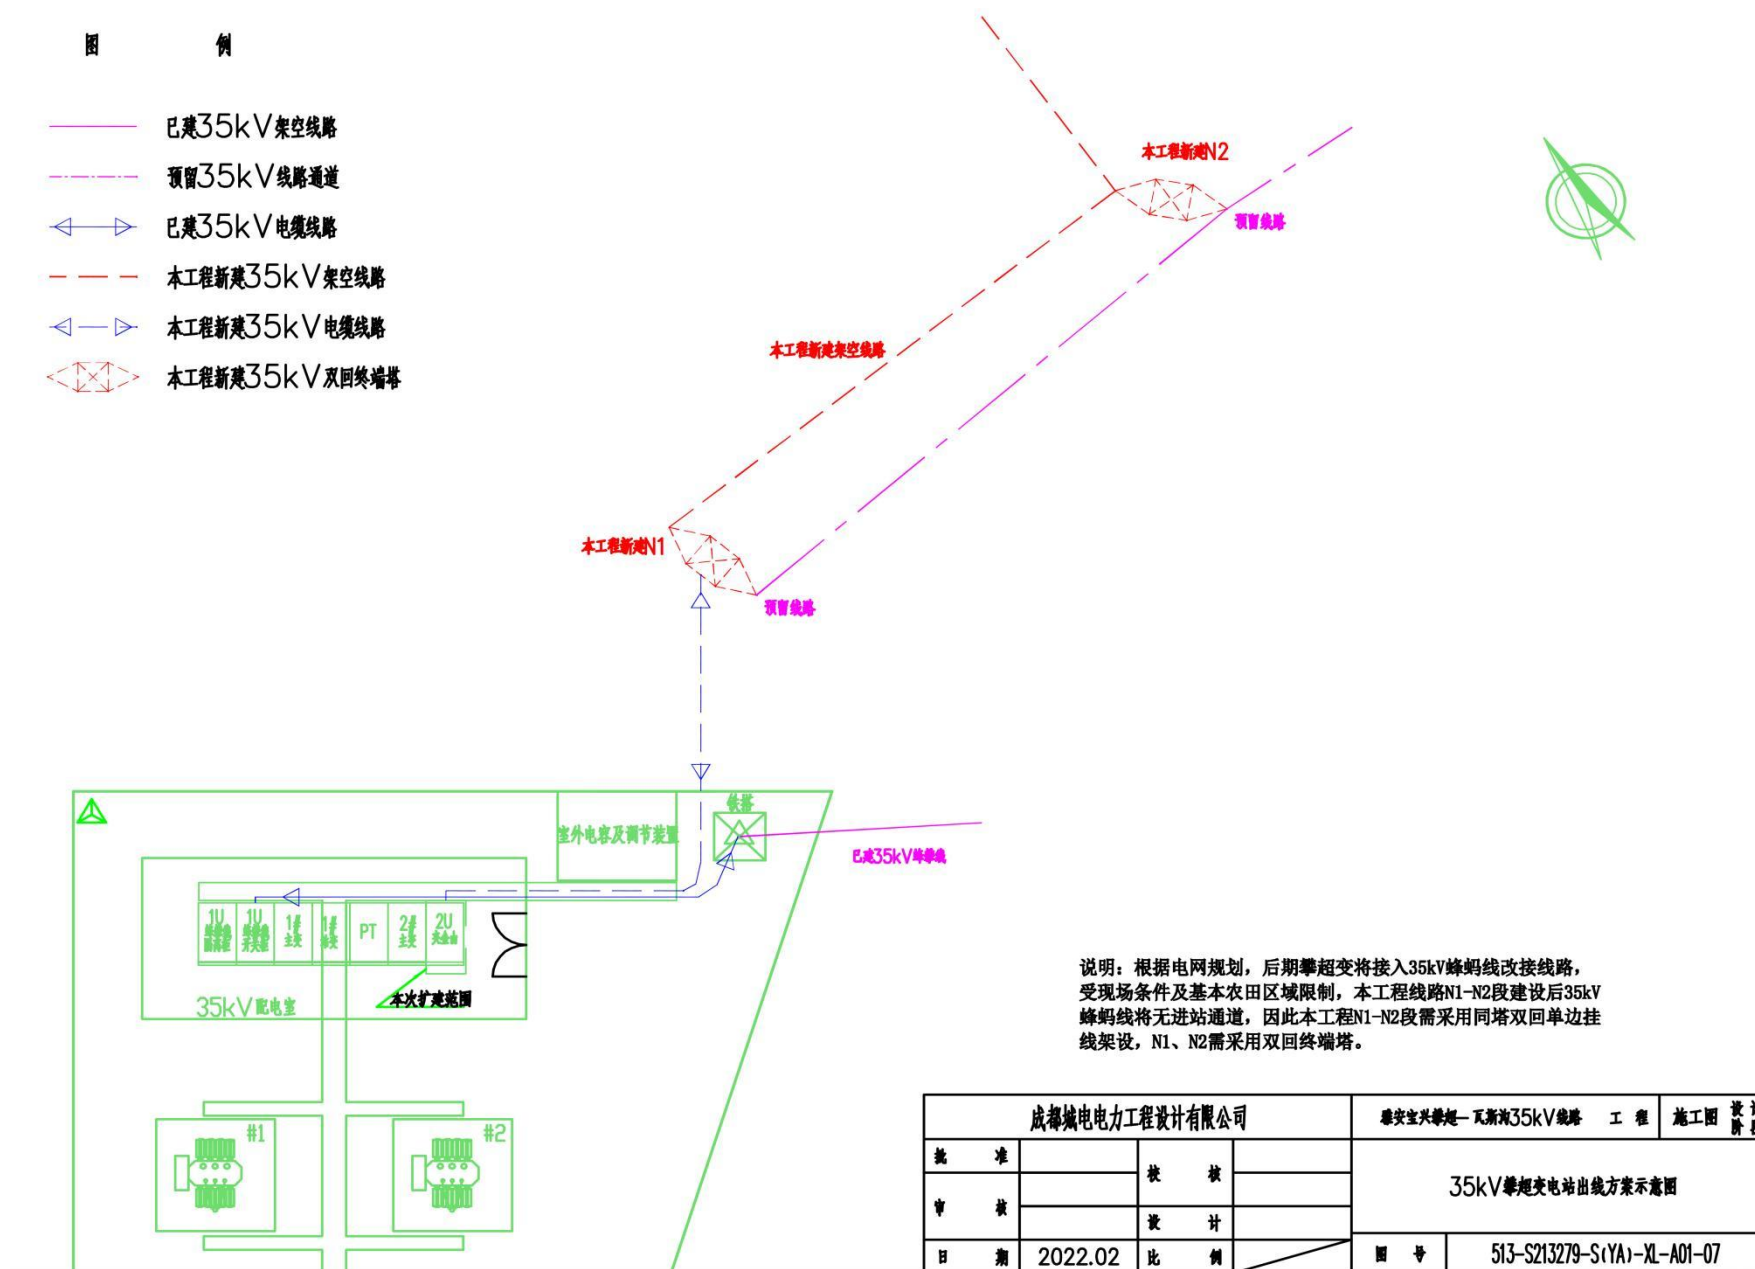
图2.7 35kV攀超变电站出线方案示意图

①输电线起点接入 工程在综合考虑施工、运行、交通条件和线路长度、宝兴县现有电力设施等因素下,选择临时设施输电线接现

有 35kV 攀超变电站的最佳方案，工程 N1-N2 段需采用同塔双回单边挂线架设。攀超变出线方案如下图：

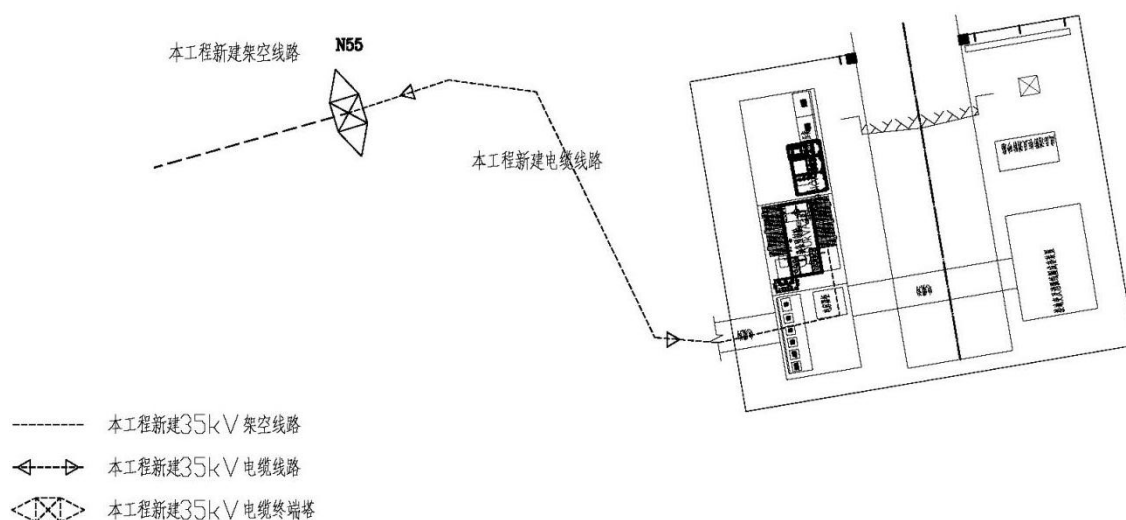
图 2.8 35kV 瓦斯沟变电站进线方案示意图

①变电站：35kV 瓦斯沟变电站为拟建集成箱体变电站，采用电缆方式出线。

全站总平面以组合舱体进行布置：主变压器及开关柜采用组合箱体布置，布置于站区北侧；变电站开门方向设置在站区东、西两侧；在站区东南侧，布置 15m 高钢管结构独立避雷针一座，消防沙箱布置于站区南侧。配电装置空余场地采用 100 厚碎石地坪，下铺 100 厚 C15 混凝土。变电站排水采用自然排水的方式，箱体基础底部设置排水孔，采用直径 100UPVC 管排送至站外。

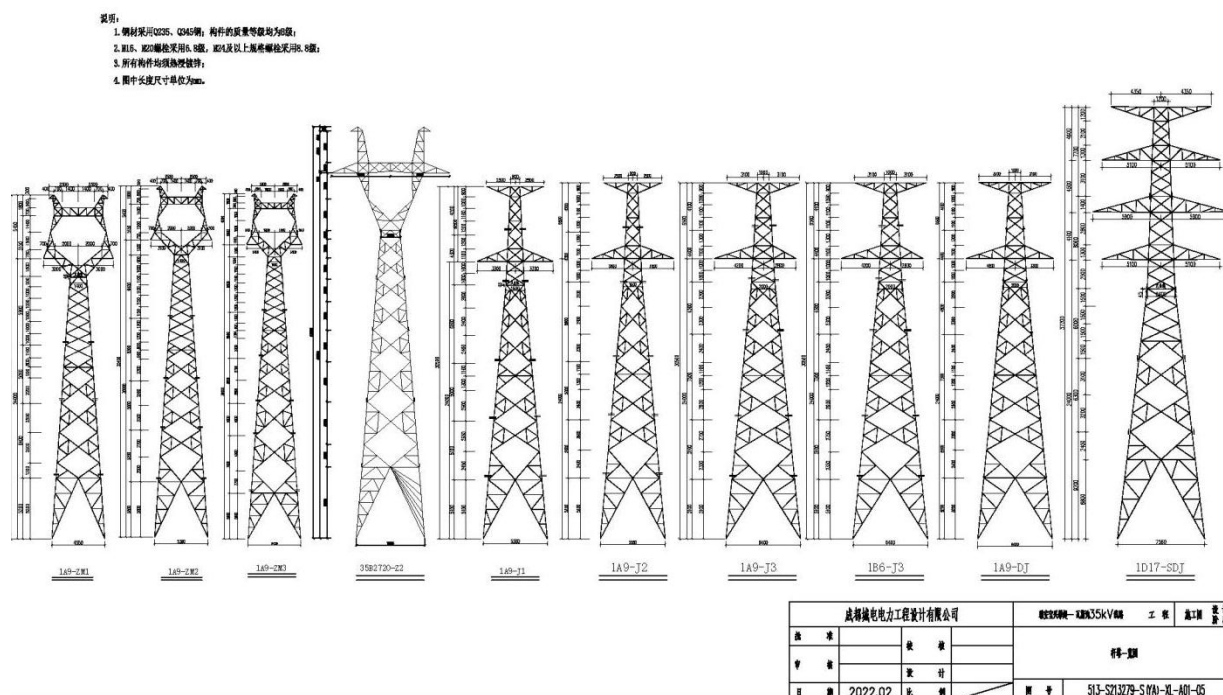
图 2.9 35kV 塔基示意图

1A9-ZM3：设计呼称高 15-36m；

35B2720-Z2：设计呼称高 15-42m。

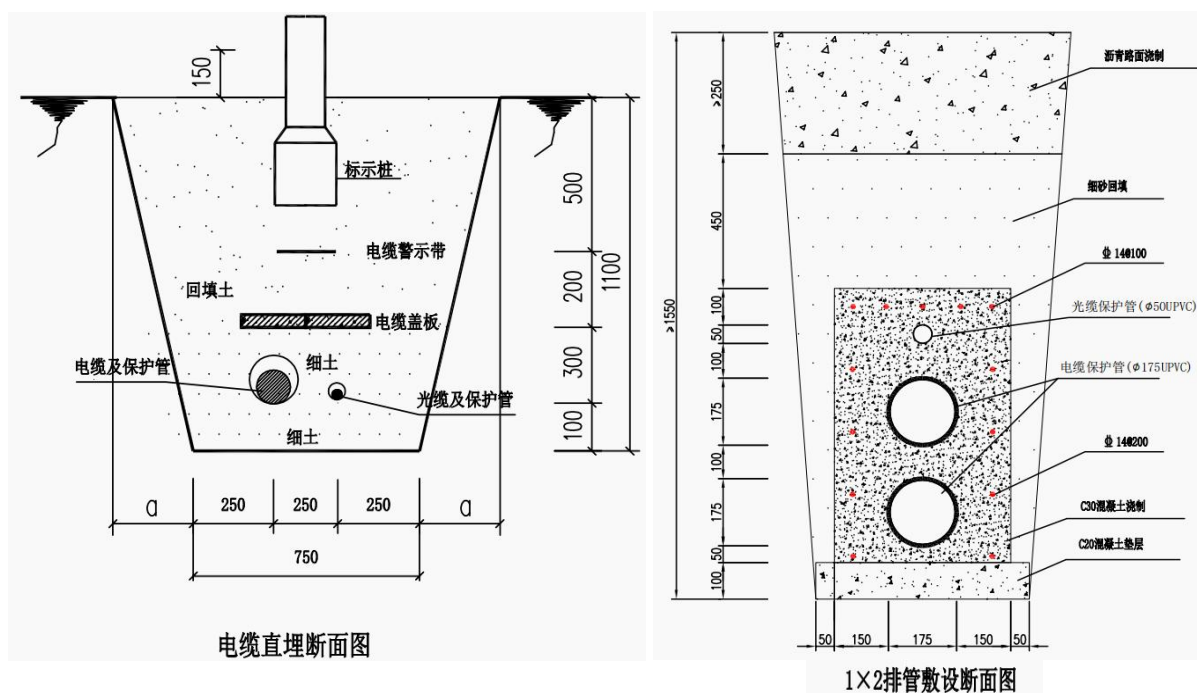
电缆敷设方式采用直埋敷设与排管敷设相结合。电缆路径总长 0.555km，采用直埋敷设 0.115km，采用排管敷设 0.44km。直埋电缆埋深 1.2m，开挖面宽度约 2m，排管采用 1×2 排管敷设。直埋电缆转角处在地面上设置电缆标志桩，标志桩采用钢筋混凝土制作，间距 10m，标志桩露出地面约 200~250mm。

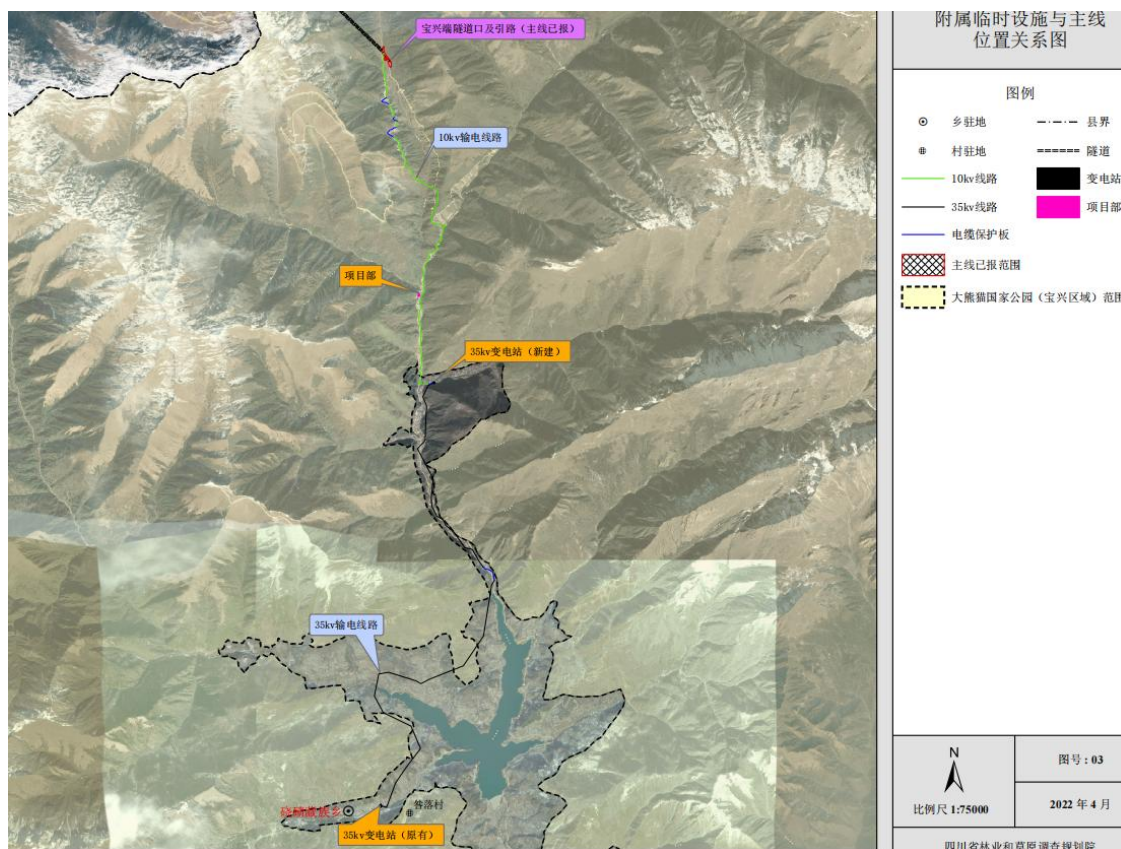
35kV 输电线起点接现有 35kV 攀超变电站（位于大熊猫栖息地世界自然遗产地外围保护区），受生态红线、110kV 蚂蜂线通道限制，同时为了降低对夹金山风景区（硃砂湖景区及周边景点）的干扰，线路自 35kV 攀超变电站出线后，只能沿硃砂湖北端、G351 沿线走线至拟新建的 35kV 瓦斯沟变电站，35kV 输电线选址具有唯一性。

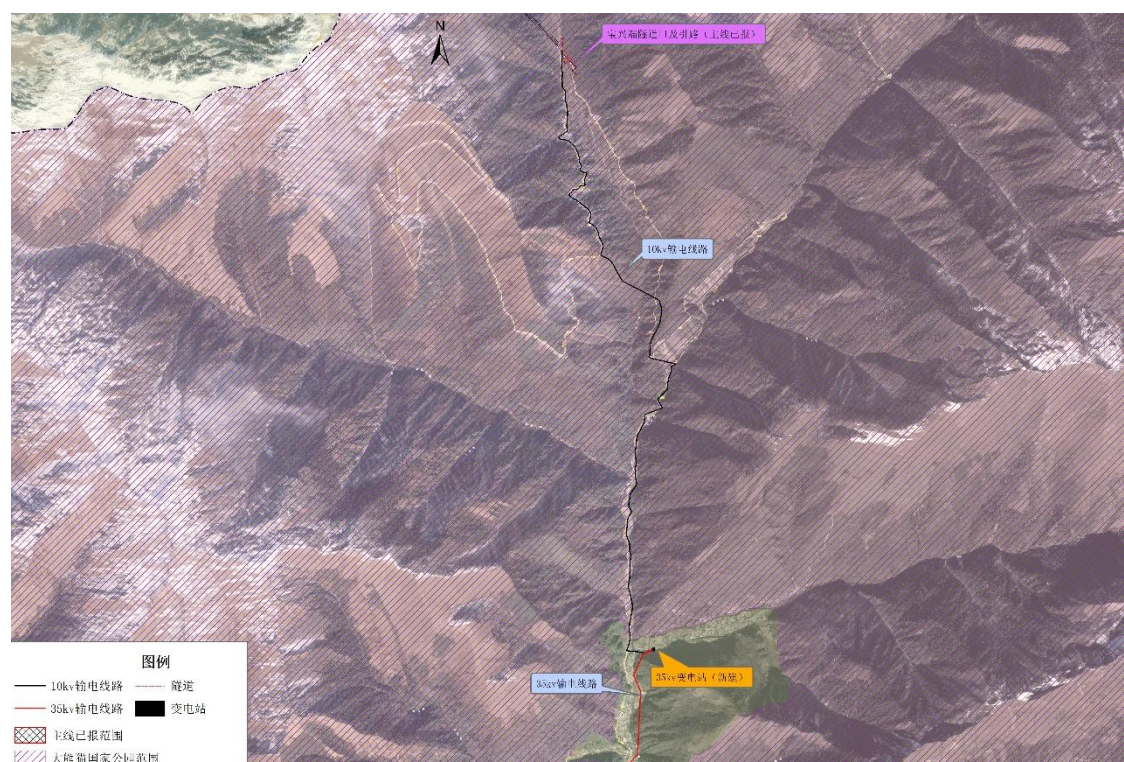
图3.2 10kV线路与大熊猫国家公园关系图

10kV 输电线止点宝兴端隧道场坪入口位于大熊猫国家公园一般控制区（同时位于大熊猫栖息地世界自然遗产内核心区），为了降低对大熊猫国家公园的生态影响，线路在 35kV 瓦斯沟变电站向北出线中选择利用原有 10kV 输电线进行部分改建，10kV 输电线选址具有唯一性。

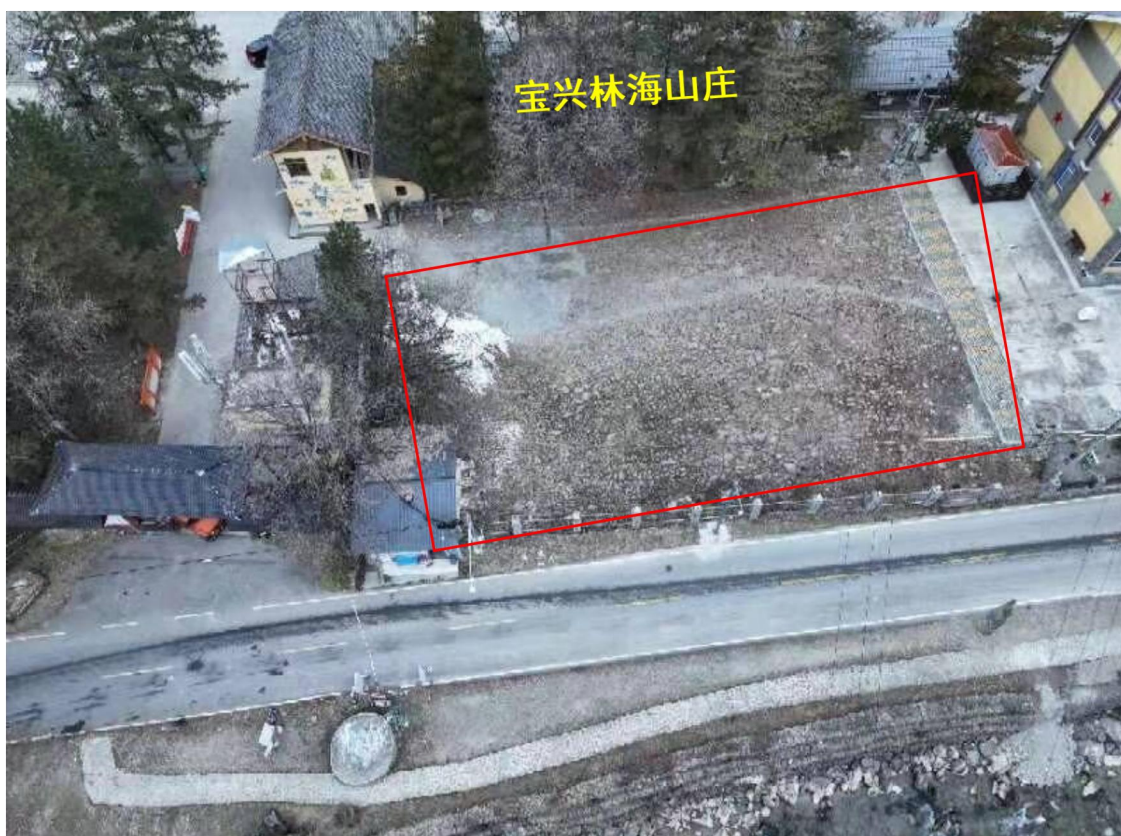
## 方案 A:

中心坐标：N30.805541，E102.727407

海拔范围：2442m

选址位于宝兴林海山庄内，地势平坦，周围地质条件良好，临近 G351 交通便利，电源、水源可依托接入现有接宝兴林海山庄，主要占用林业辅助生产用地。

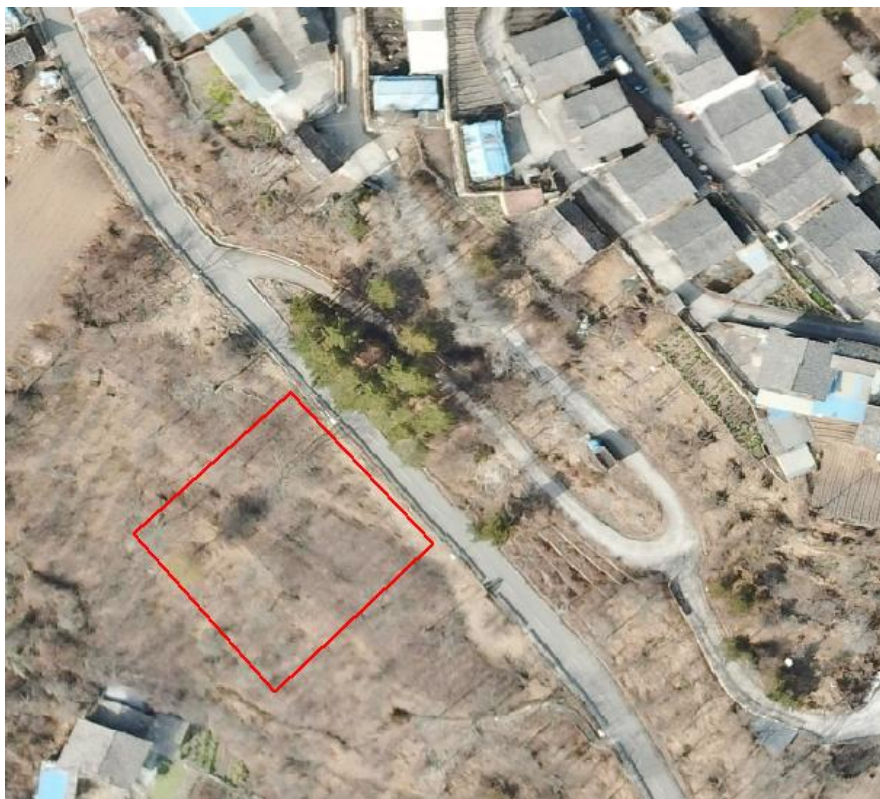
## 方案 B

中心坐标：N30.718219，E102.718684

海拔范围：2215m

选址位于嘎日村附近，地势平坦，周围地质条件良好，临近村道交通便利，电源、水源需要协调附近居民水电并配套建设部分临时水电管网，同时靠近硃碛湖，项目部工作人员生活污水、垃圾可能造成硃碛湖水污染。

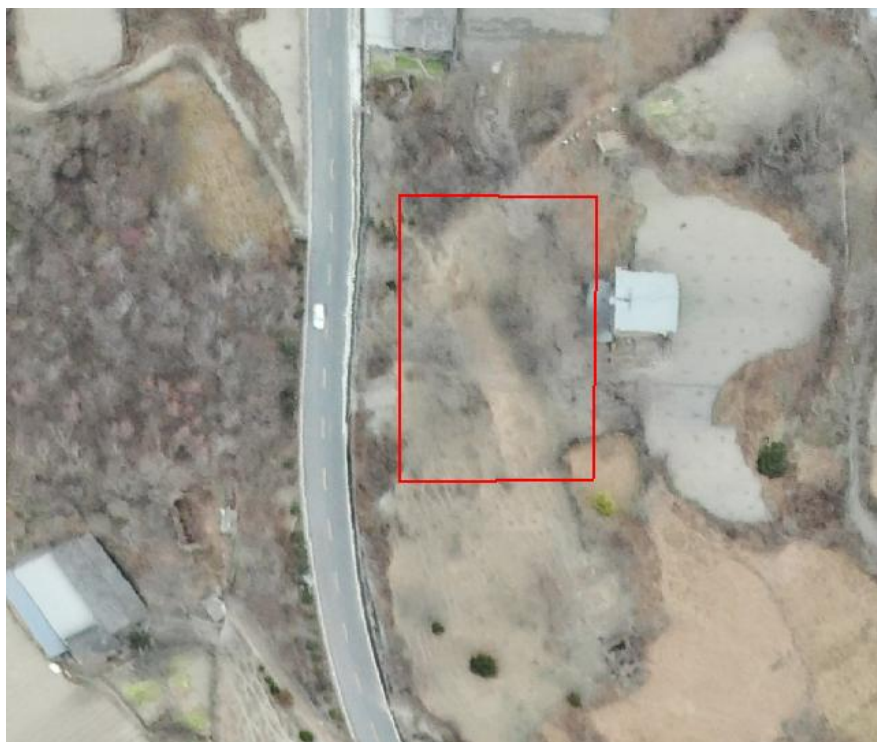
## 方案 C

中心坐标：N30.684680，E102.749744

海拔范围：2080m
