国网四川阿坝供电公司 220kV 茂槽线 5 号-10 号
段应急改造项目对大熊猫国家公园自然资源、自
然生态系统和主要保护对象影响评价报告

(修订稿)

重庆市纬图勘测设计院有限公司

二〇二二年四月

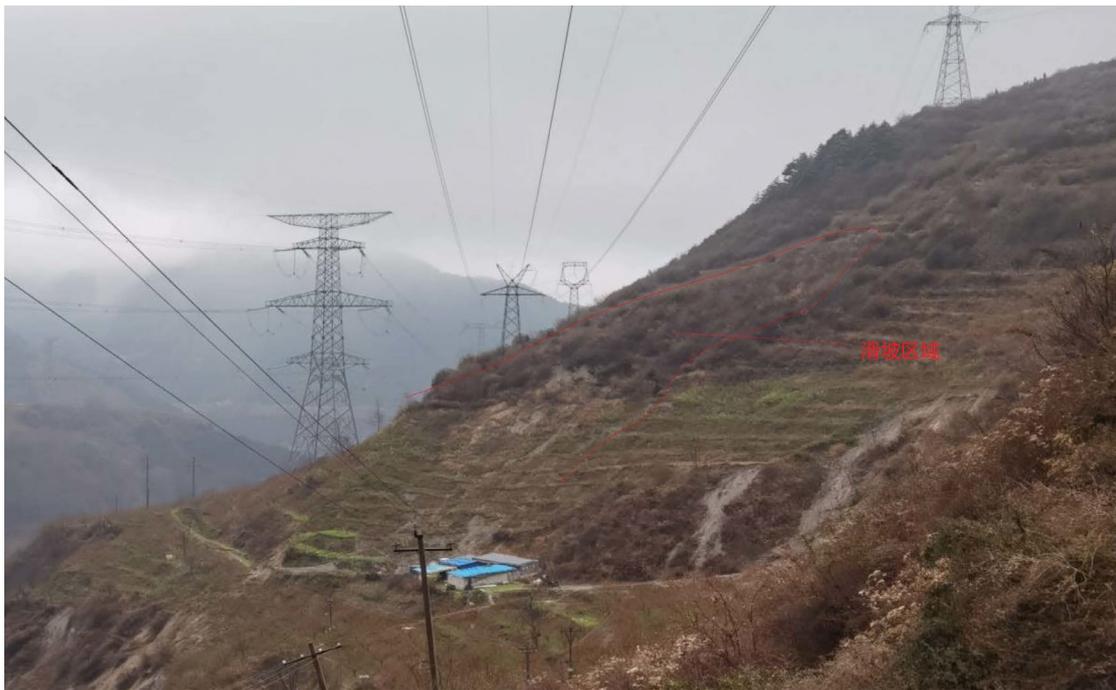
图 1-1 220kv 茂槽线 8#塔远景

220kv 茂槽线起点为 500kv 茂县变电站，终点为 220kv 槽木变电站，该线路投运于 2011 年 9 月 28 日，线路全长 18.844km，主要为茂县县城和茂县工业园区供电。由于茂槽线所在地段地质灾害高发，多处塔位均面临滑坡等地质灾害的影响。经现场调查，茂槽线 N8#塔位场地位于滑坡体正前缘，已经处于蠕滑状态，塔位安全处于较大的危险中；N9#塔位场地位于前后侧滑坡影响范围，场地本身暂时处于稳定状态，但是受滑坡的影响较大。为保障茂槽线运营安全和避免输电线故障诱发林区森林草原火灾，需尽快对以上两基塔进行改线。详见图 1-1、1-2。

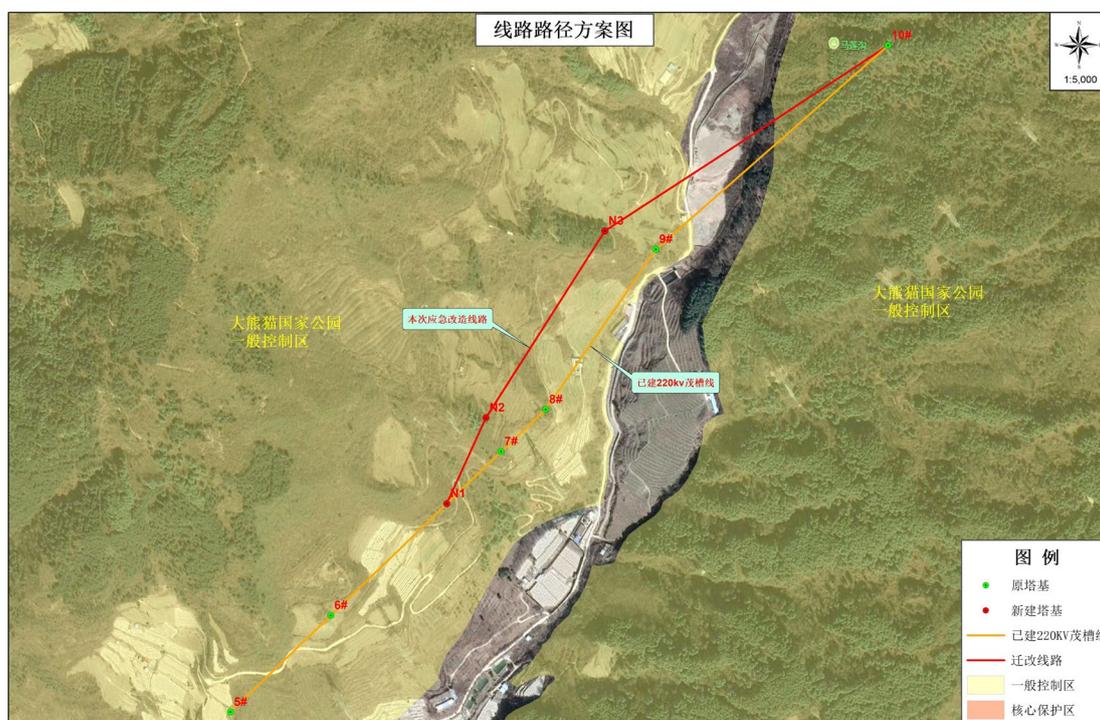
图 2-2 线路路径方案图

由于受地质灾害影响，原 220kV 茂槽线 7#、8#、9#三基铁塔受损严重，存在倒塌风险，需拆除重建。在原 6#塔至 10#塔之间新建 N1、N2、N3 三基铁塔，

线路路径长度 1.7km，按单回架设。

原茂槽线 5#—新建 N1 导地线利旧，新建 N1—原茂槽线 10#导地线拆除换新，拆除原 7#、8#、9#三基铁塔地面部分，并进行植被恢复。（见图 2-2）。

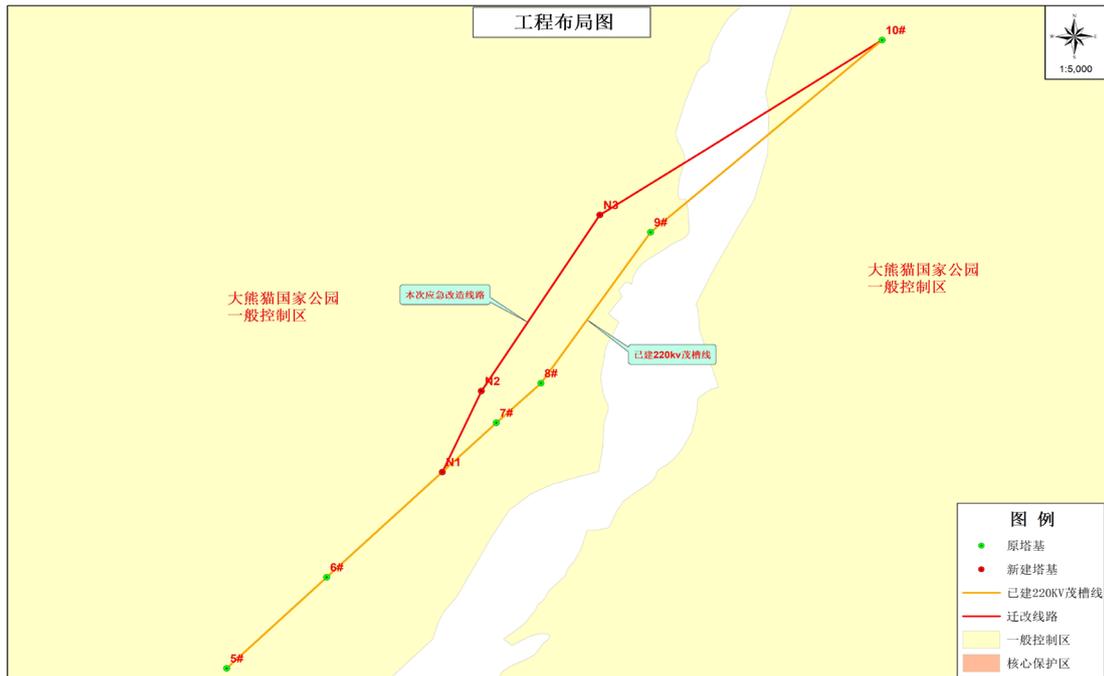
图 2-3 工程布局图

国网四川阿坝供电公司 220kV 茂槽线 5 号-10 号段应急改造项目在大熊猫国家公园线路起点为 220kV 茂槽 5#塔 ($103^{\circ}52'44.299''E, 31^{\circ}42'0.235''N$), 终点为 N10 塔 ($103^{\circ}53'27.780''E, 31^{\circ}42'38.934''N$)。线路有 1.52km 穿越大熊猫国家公园一般控制区, 详见图 2-3 工程布局图。

(1) 按建设内容分：项目建设内容：永久设施包括塔基 3 个；临时设施包括塔基施工区 3 处，索道 2 条（长 640m），索道堆料场 1 处，张力场 1 处，放线通道 2 条（长 365m）和龙门架 5 个，占地总计 0.1880hm²，其中塔基占地 0.0338 hm²、塔基施工区占地 0.0302 hm²、放线通道占地 0.0764 hm²、龙门架占地 0.0020 hm²、索道堆料场占地 0.100 hm²、张力场占地 0.0150 hm²。详见表 2-1。

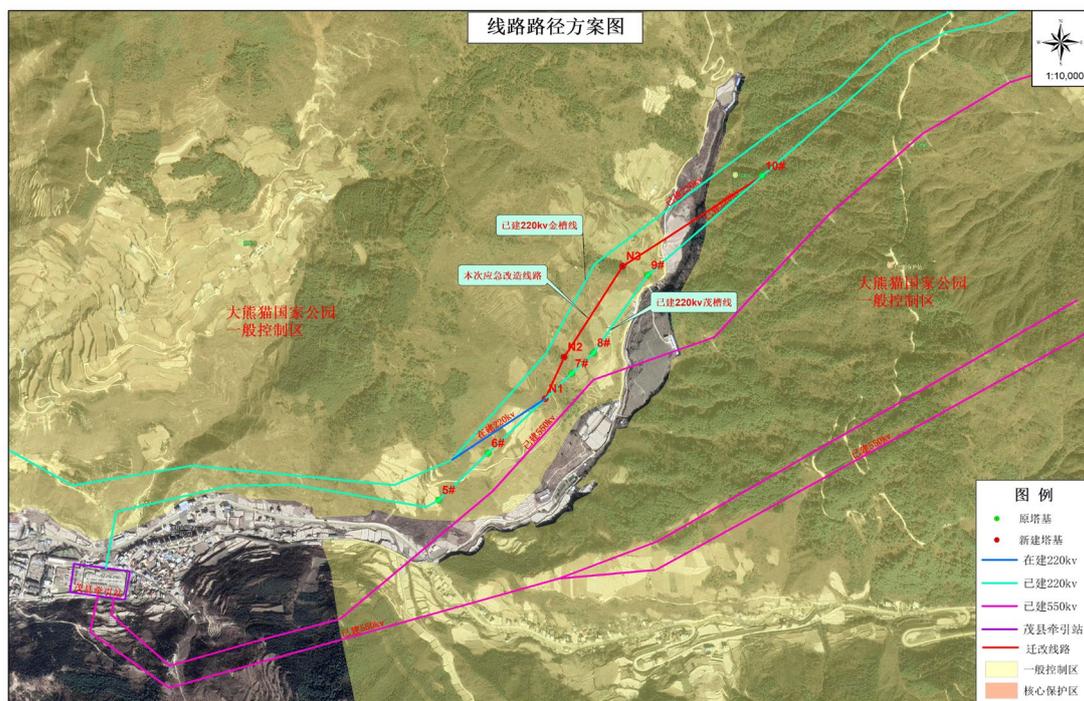
图 2-4 线路路径方案图

(5) 原线路上方已有 220kV 金槽线，无法再布设新线路。

综上所述，本次迁改线路唯一，位于原线路和 220kV 金槽线之间，路径方案唯一，不再进行方案比选。详见图 2-4。

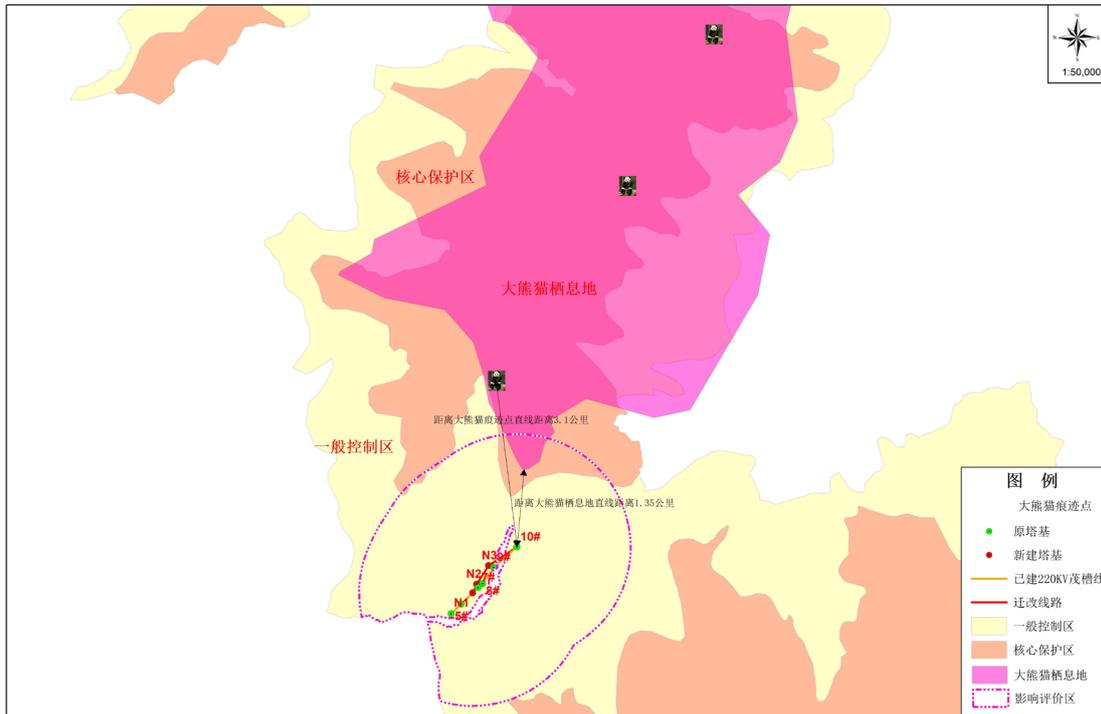
图 4-1 输电线路与第四次大熊猫调查的栖息地和痕迹点空间关系图

大熊猫国家公园是我国大熊猫的主要分布地和重要交流廊道。从地形上看,本项目评价区位于大熊猫国家公园西南缘亚高山地区,地质陡峭,植被类型以松林、灌丛为主,大熊猫主食竹类长势差、密度低。本项目 10#塔基距离第四次大熊猫调查所确定的大熊猫栖息地边缘最近直线距离约 1.35km、距离大熊猫痕迹点直线距离 3.1 公里,海拔高差约 800m。调查中,在评价区内未发现大熊猫实体和大熊猫活动痕迹,但发现有适合于大熊猫栖息的生境。该生境属于第四次大熊猫调查认定的大熊猫栖息地,分布于评价区北部,面积约 30.1hm²;

对大熊猫栖息地的影响：根据现场调查、访问并结合科考资料显示评价区内未发现大熊猫个体及其粪便和毛发等活动痕，根据《全国第四次大熊猫调查报告》调查数据，项目 10#塔基距离大熊猫分布点最近约 3.1km，距大熊猫栖息地最近约 1.35km。所以项目在施工期和运营期对野生大熊猫栖息地影响较小。

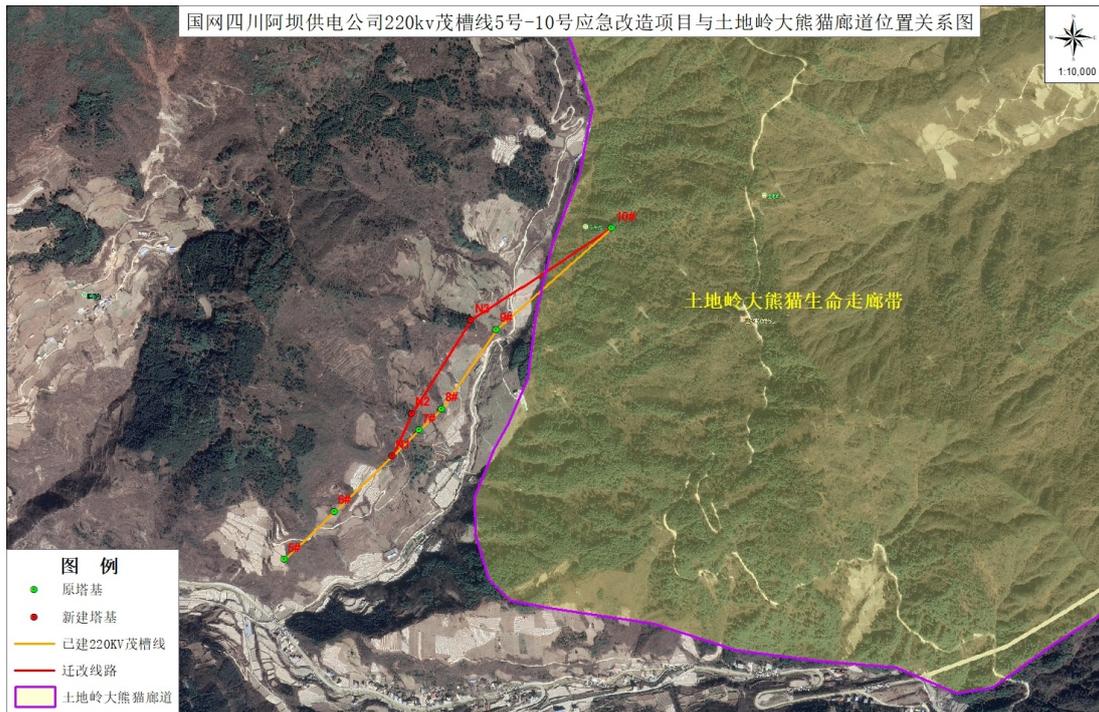
图 4-2 项目与土地岭大熊猫廊道位置关系图

本项目距离土地岭大熊猫走廊带较近，但新建的 3 个塔基均不位于走廊带里面，直线距离大概 200 米左右，原线路 10#塔基虽位于走廊带范围里，但位于悬崖下面山腰处，土地岭大熊猫走廊带保护区属于封闭式管理，施工期施工人员不会进入土地岭大熊猫走廊带里面，只会在悬崖下面施工，主要是牵线时从新建塔基 N3，牵至原 10#塔基，牵线施工时间较短，不会造成太大干扰。详见图 4-2。

对大熊猫迁徙廊道的影响：根据《全国第四次大熊猫调查报告》，国家公园存在大熊猫主要走廊带，本项目距离土地岭大熊猫走廊带较近，但新建的 3 个塔基均不位于走廊带里面，直线距离大约 200 米，原线路 10#塔基虽位于走廊带范围里，但位于悬崖下面山腰处，土地岭大熊猫走廊带保护区属于封闭式管理，施工期施工人员不会进入土地岭大熊猫走廊带里面，只会在悬崖下面施工，主要是牵线时从新建塔基 N3，牵至原 10#塔基，牵线施工时间较短，不会造成太大干
