阿坝州汶川县大熊猫国家公园科普宣教设施建设  
项目对大熊猫国家公园生态影响评价  
专题报告  
(报批稿)

**项目名称：**阿坝州汶川县大熊猫国家公园科普宣教设施建设项目

**报告名称：**阿坝州汶川县大熊猫国家公园科普宣教设施建设项目对  
大熊猫国家公园生态影响评价专题报告

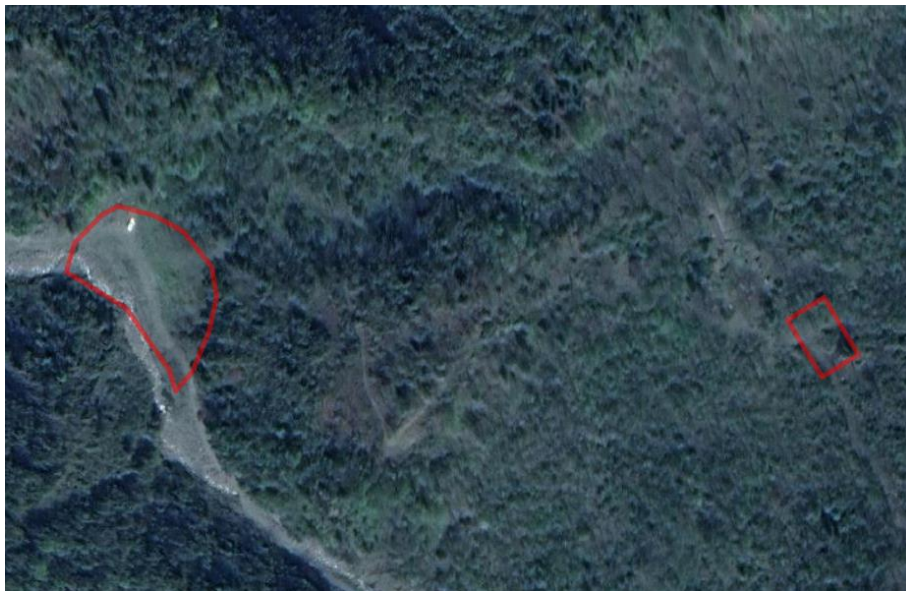
图 2-2 方案 1 卫星影像

无植被覆盖，现状植被主要是低矮的灌丛和草地，建设活动对于林地的破坏也较低。该地块与沙排村村委会的直线距离约 600 米，与周围相关市政基础设施的距离较近，交通条件改善成本也较低。

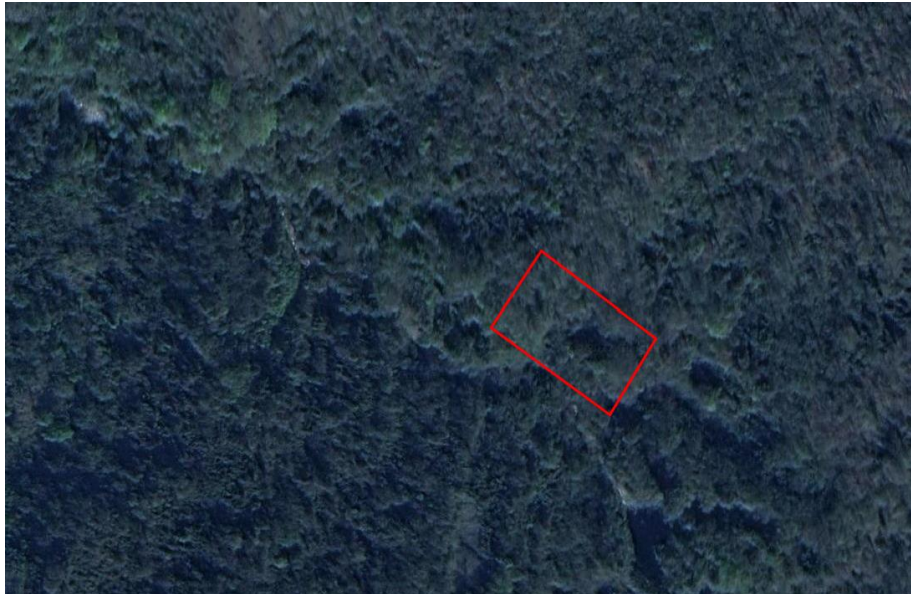
图 2-3 方案 2 卫星影像

该方案 2 位于绵鹿镇沙排村嘎哪夷沟内，占地面积 0.4786 公顷，仍属于占林地，与景点景源的距离较近，是沙排村仅有的另一块可作为科普宣教设施建设项目用地的备选地块。该地块地势相对平坦，但项目施工土石方工程量仍然较大。实地调查发现，植被多为天然林，施工时林木砍伐量较大，对当地生态环境破坏性较大。该地块与沙排村村委会的直线距离约 1500 米，与周围村庄及市政基础设施的距离较远。同时该地块深入缓冲区内部，涉及较多的国家重点野生动植物，建设项目的施工和运营均会对国家重点保护野生动植物产生较大影响。

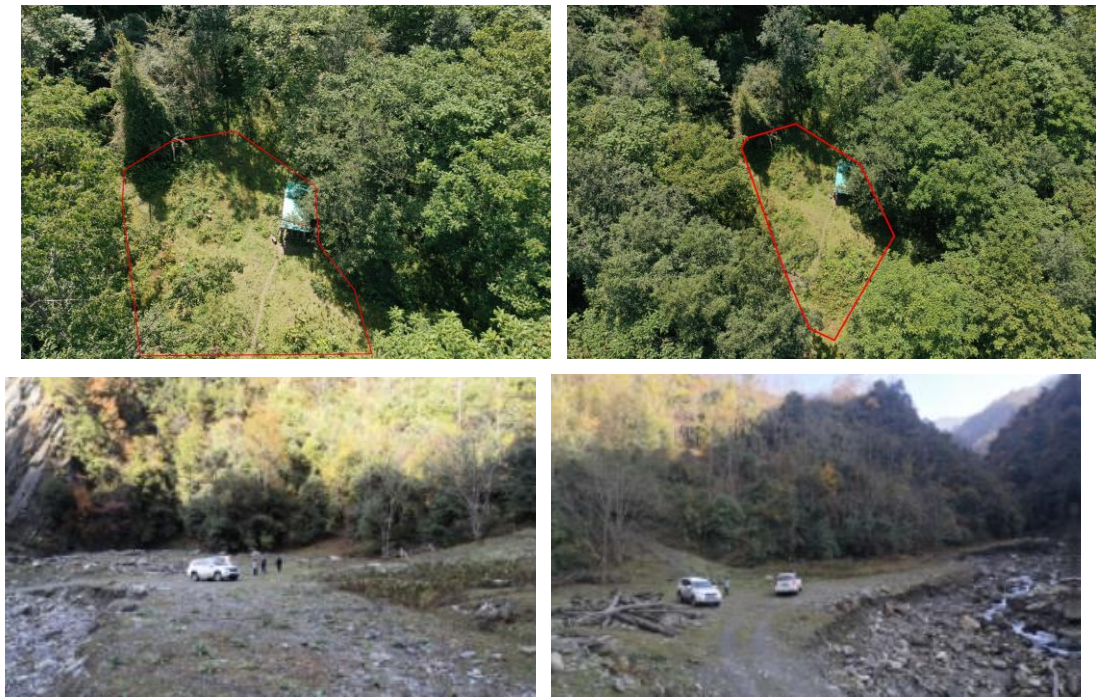
图 4-3 直接占地实地调查照片（左上、右上：科普宣教长廊；左下、右下：访客中心）

项目直接占地区地势平坦，植被以草本植物为主，几乎无成熟林木。其中访客中心占地受当地村民生产生活、汶川拉姆湖旅游等综合干扰明显，地表覆盖主要为裸地，植被以草本为主，包括牛尾蒿、尼泊尔老鹳草、堇菜、一年蓬、过路黄、皱叶酸模、臭节草等；科普宣教长廊是评价区所处海拔段位的相对开阔地块，由于人为放牧等活动，该地块乔木植被稀少，主要为人工干扰形成的草地，植被也以草本为主，包括冷水花、千里光、草玉梅、牡蒿、四川嵩草等，占地周边为胡桃楸林等。

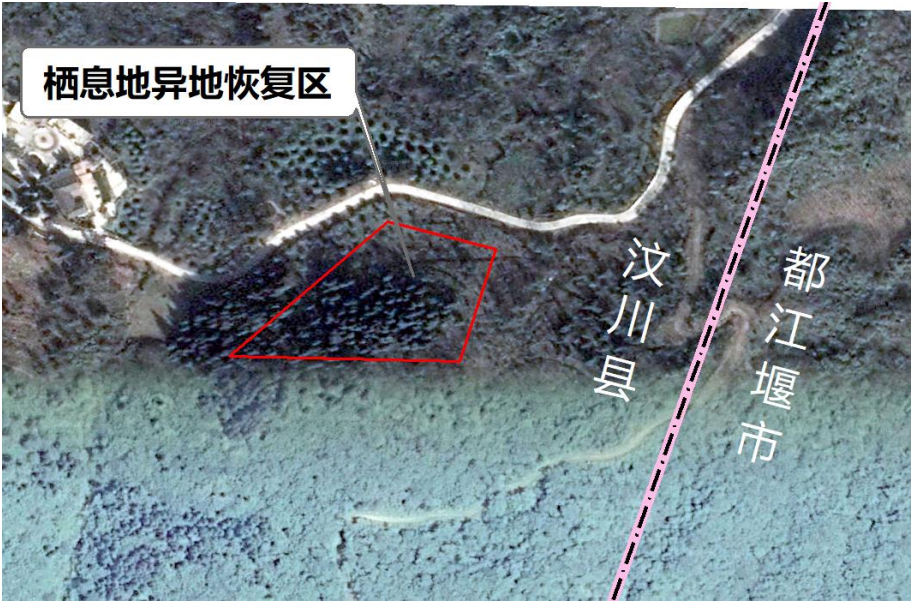
图 8-1 大熊猫栖息地异地恢复区位置

地，因此十分需要对成熟栖息地周围地块进一步开展生态恢复工作，增强该区域大熊猫栖息地以及野生动物活动区域连通性。

栖息地恢复前对恢复区进行平整和施肥，通过大熊猫国家公园外购买槭树幼株和冷箭竹、拐棍竹幼株，乔木间距以 4m×4m，灌木间距以 2m×2m 为种植密度种植于恢复区，撒播部分草种，并持续 2 年做好栖息地恢复后的补植、浇水、施肥等管理维护工作，确保植被恢复效果。大熊猫栖息地植被恢复由本项目业主承担全部经费（见表 8-1）和负责具体实施及为期 2 年的维护管理。

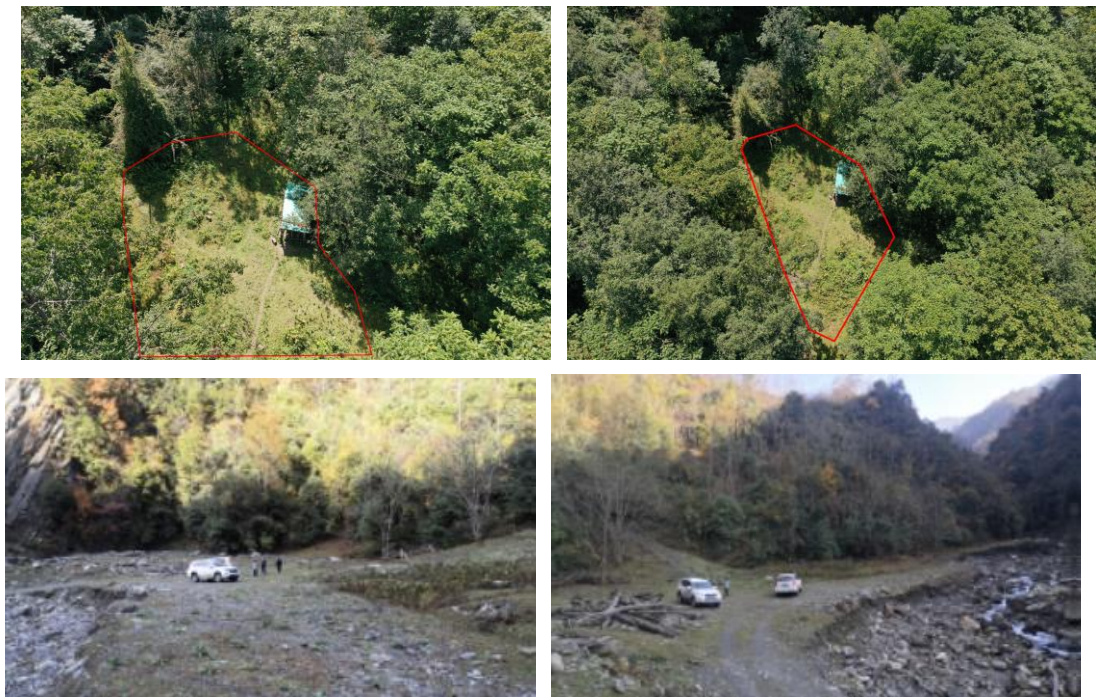
图 4-3 直接占地实地调查照片（左上、右上：科普宣教长廊；左下、右下：访客中心）

项目直接占地区地势平坦，植被以草本植物为主，几乎无成熟林木。其中访客中心占地受当地村民生产生活、汶川拉姆湖旅游等综合干扰明显，地表覆盖主要为裸地，植被以草本为主，包括牛尾蒿、尼泊尔老鹳草、堇菜、一年蓬、过路黄、皱叶酸模、臭节草等；科普宣教长廊是评价区所处海拔段位的相对开阔地块，由于人为放牧等活动，该地块乔木植被稀少，主要为人工干扰形成的草地，植被也以草本为主，包括冷水花、千里光、草玉梅、牡蒿、四川蒿草等，占地周边为胡桃楸林等。

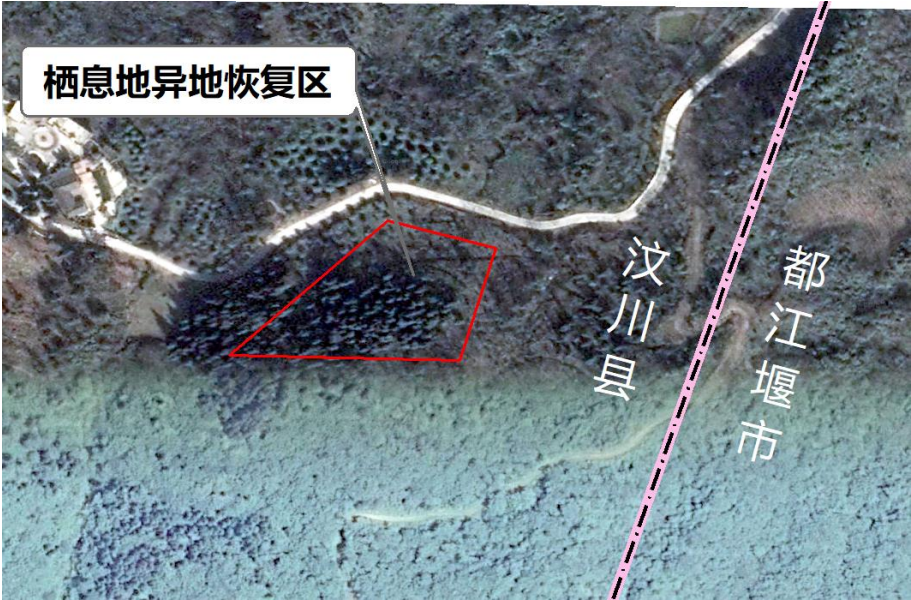
图 8-1 大熊猫栖息地异地恢复区位置

本项目建设将直接侵占 0.4694 hm<sup>2</sup> 的大熊猫现实栖息地和适宜栖息地，按 1:1.5 栖息地修复，本次异地恢复面积约 0.7041 hm<sup>2</sup> (10.56 亩)。与汶川县林草局协商确认，所选地块位于大熊猫国家公园范围外，为汶川县和都江堰交界处，前期汶川县林业和草原局已在该区域开展了一些生态恢复工作，并恢复形成部分成熟的大熊猫栖息地，因此十分需要对成熟栖息地周围地块进一步开展生态恢复工作，增强该区域大熊猫栖息地以及野生动物活动区域连通性。

栖息地恢复前对恢复区进行平整和施肥，通过大熊猫国家公园外购买槭树幼株和冷箭竹、拐棍竹幼株，乔木间距以 4m×4m，灌木间距以 2m×2m 为种植密度种植于恢复区，撒播部分草种，并持续 2 年做好栖息地恢复后的补植、浇水、施肥等管理维护工作，确保植被恢复效果。大熊猫栖息地植被恢复由本项目业主承担全部经费（见表 8-1）和负责具体实施及为期 2 年的维护管理。

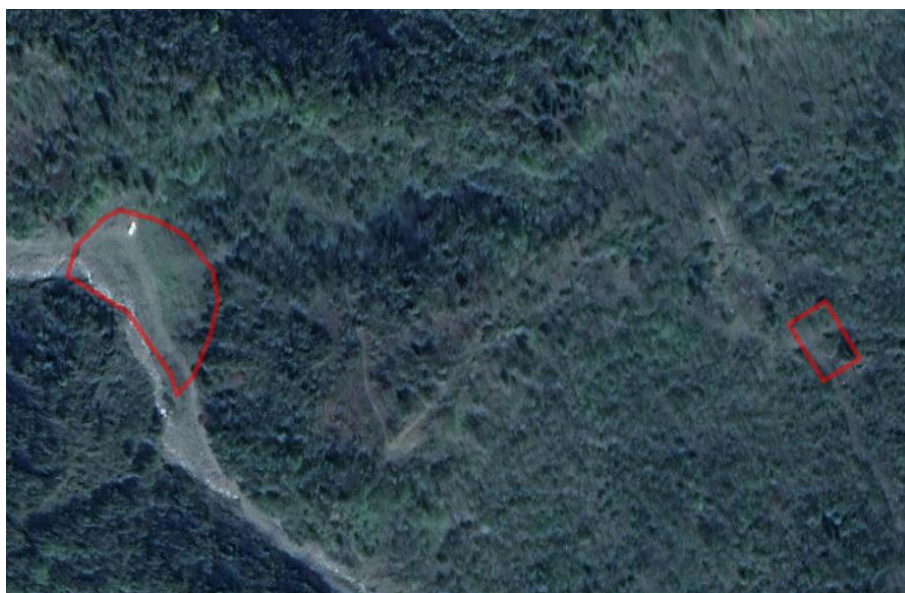
图 2-2 方案 1 卫星影像

由于景点景源（红腹锦鸡等野生动物观赏点、拉姆湖等）均位于沙排村附近，因此从景点景源的角度来说，项目在沙排村选址可较大程度上满足游客需求，将对推动大熊猫国家公园内野生动物科普教育与当地旅游事业和经济发展有直接作用。在项目选址时，沙排村拉姆湖上游右岸地块，为地形平坦，项目建设无需大规模土石挖掘和填埋，施工难度低，工程量小。该直接占地区在林地一张图中虽为林地，但地表几乎无植被覆盖，现状植被主要是低矮的灌丛和草地，建设活动对于林地的破坏也较低。该地块与沙排村村委会的直线距离约 600 米，与周围相关市政基础设施的距离较近，交通条件改善成本也较低。

方案 1 和 2 均位于大熊猫国家公园一般控制区，方案 2 对区域生态的影响较高，施工难度更大，道路等配套基础设施的修建成本更高。而方案 1 的地块较为平坦，施工对生态价值低于方案 2，施工对国家公园的影响、施工难度和道路等配套基础设施的修建成本相对方案 2 均较低。同时方案 1 距离景点景源的距离更近。综合两处比选地块的整体情况以及本项目的建设目标，本项目采用方案 1 选址方案。

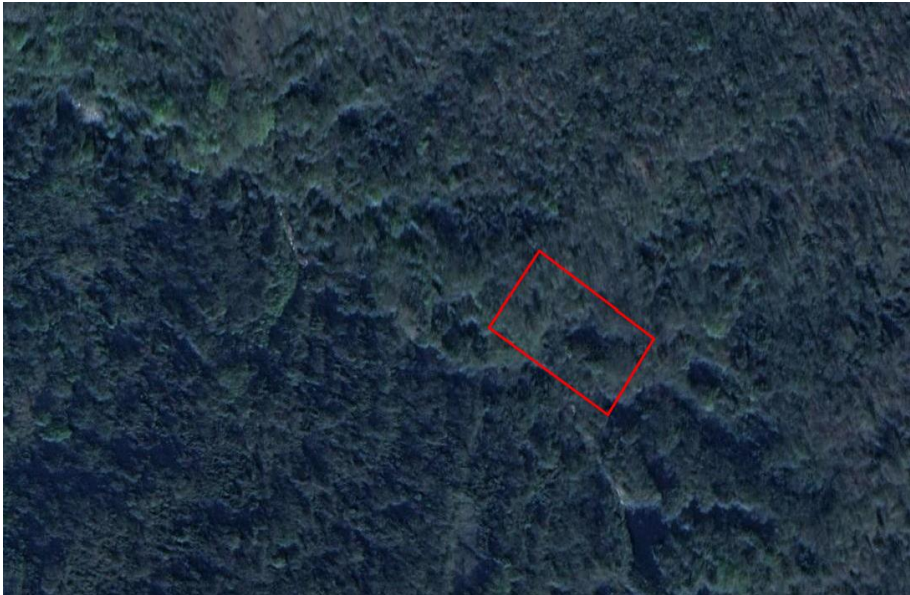
图 2-3 方案 2 卫星影像

该方案 2 位于绵鹿镇沙排村嘎哪夷沟内，占地面积 0.4786 公顷，仍属于占林地，与景点景源的距离较近，是沙排村仅有的另一块可作为科普宣教设施建设项目用地的备选地块。该地块地势相对平坦，但项目施工土石方工程量仍然较大。实地调查发现，植被多为天然林，施工时林木砍伐量较大，对当地生态环境破坏性较大。该地块与沙排村村委会的直线距离约 1500 米，与周围村庄及市政基础设施的距离较远。同时该地块深入缓冲区内部，涉及较多的国家重点野生动植物，建设项目的施工和运营均会对国家重点保护野生动植物产生较大影响。

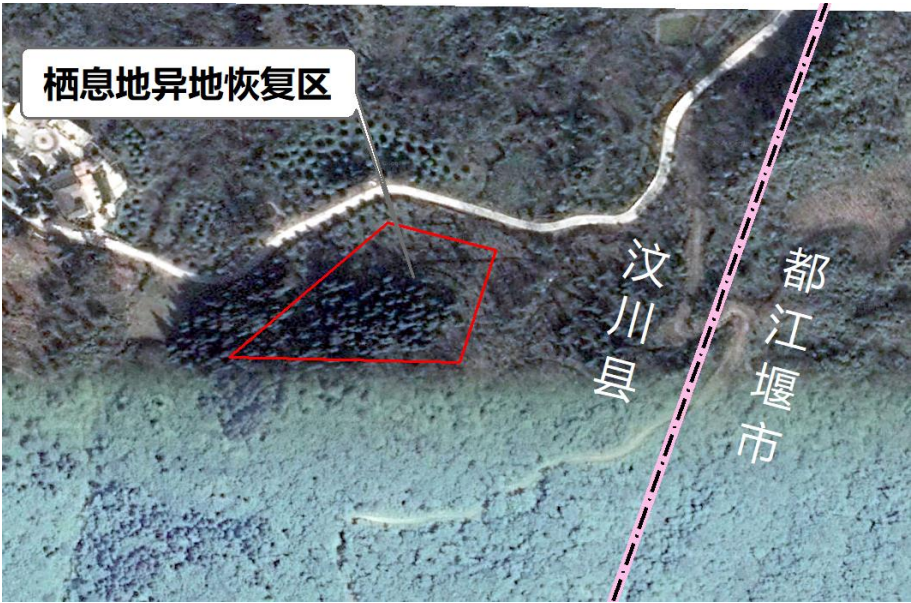
图 8-1 大熊猫栖息地异地恢复区位置

本项目建设将直接侵占 0.4694 hm<sup>2</sup> 的大熊猫现实栖息地和适宜栖息地，按 1:1.5 栖息地修复，本次异地恢复面积约 0.7041 hm<sup>2</sup>（10.56 亩）。与汶川县林草局协商确认，所选地块位于大熊猫国家公园范围外，为汶川县和都江堰交界处，前期汶川县林业和草原局已在该区域开展了一些生态恢复工作，并逐步恢复形成部分成熟的大熊猫栖息地，因此十分需要对成熟栖息地周围地块进一步开展生态恢复工作，增强该区域大熊猫栖息地以及野生动物活动区域连通性。

栖息地恢复前对恢复区进行平整和施肥，通过大熊猫国家公园外购买槭树幼株和冷箭竹、拐棍竹幼株，乔木间距以 4m×4m，灌木间距以 2m×2m 为种植密度种植于恢复区，撒播部分草种，并持续 2 年做好栖息地恢复后的补植、浇水、施肥等管理维护工作，确保植被恢复效果。大熊猫栖息地植被恢复由本项目业主承担全部经费（见表 8-1）和负责具体实施及为期 2 年的维护管理。

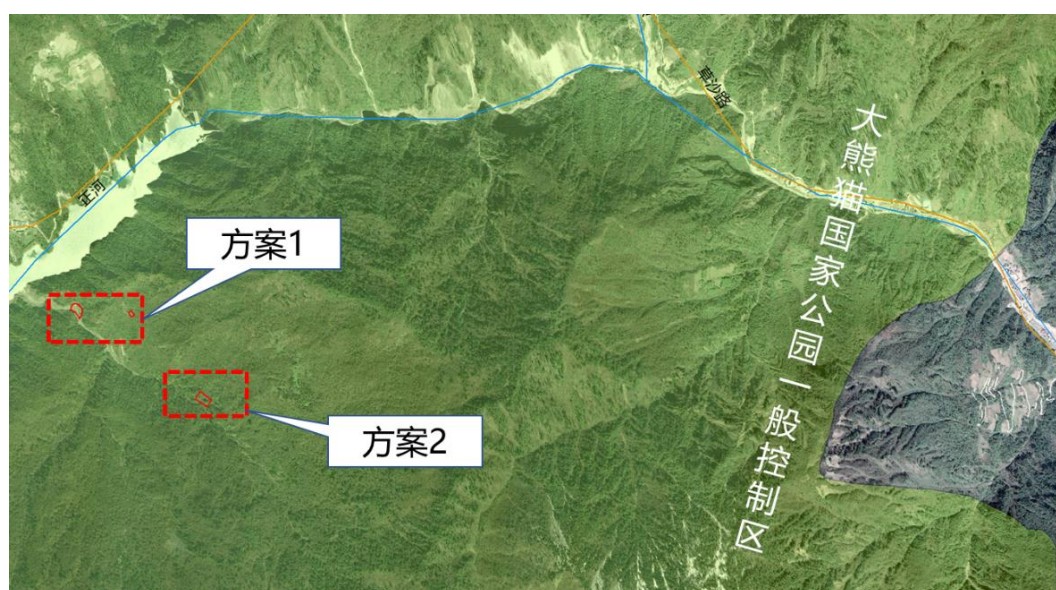
修改情况：已修改。已补充比选方案的位置关系图，如下图所示，详见 P18 第 2 章第 2 小节。

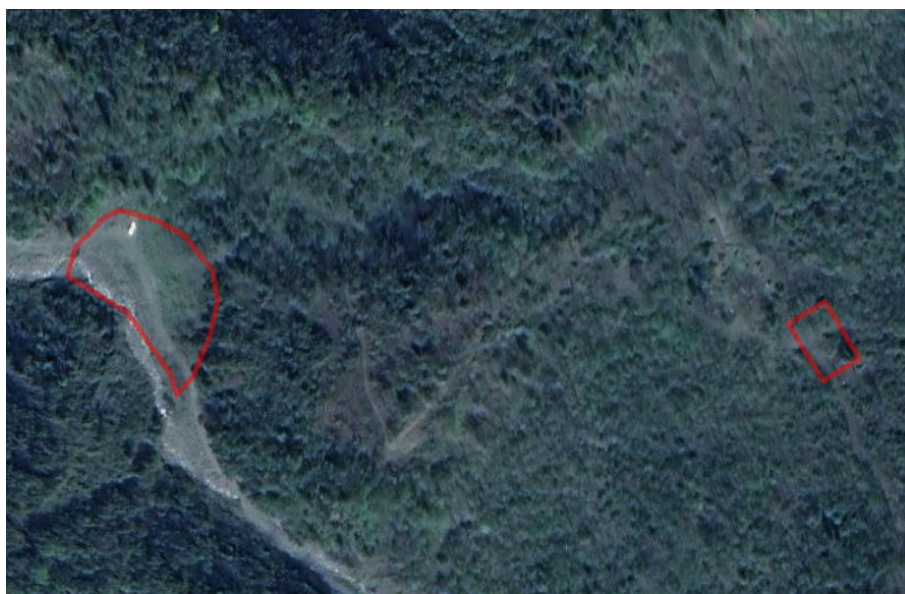
图 2-2 方案 1 卫星影像

由于景点景源（红腹锦鸡等野生动物观赏点、拉姆湖等）均位于沙排村附近，因此从景点景源的角度来说，项目在沙排村选址可较大程度上满足游客需求，将对推动大熊猫国家公园内野生动物科普教育与当地旅游事业和经济发展有直接作用。在项目选址时，沙排村拉姆湖上游右岸地块，为地形平坦，项目建设无需大规模土石挖掘和填埋，施工难度低，工程量小。该直接占地区在林地一张图中虽为林地，但地表几乎无植被覆盖，现状植被主要是低矮的灌丛和草地，建设活动对于林地的破坏也较低。该地块与沙排村村委会的直线距离约 600 米，与周围相关市政基础设施的距离较近，交通条件改善成本也较低。

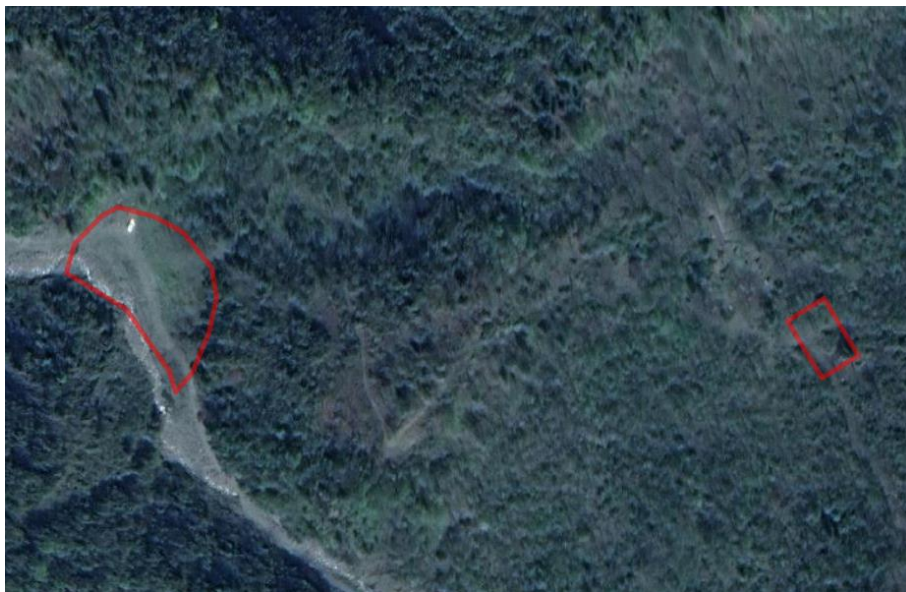
图 2-2 方案 1 卫星影像

由于景点景源（红腹锦鸡等野生动物观赏点、拉姆湖等）均位于沙排村附近，因此从景点景源的角度来说，项目在沙排村选址可较大程度上满足游客需求，将对推动大熊猫国家公园内野生动物科普教育与当地旅游事业和经济发展有直接作用。在项目选址时，沙排村拉姆湖上游右岸地块，为地形平坦，项目建设无需大规模土石挖掘和填埋，施工难度低，工程量小。该直接占地区在林地一张图中虽为林地，但地表几乎无植被覆盖，现状植被主要是低矮的灌丛和草地，建设活动对于林地的破坏也较低。该地块与沙排村村委会的直线距离约 600 米，与周围相关市政基础设施的距离较近，交通条件改善成本也较低。

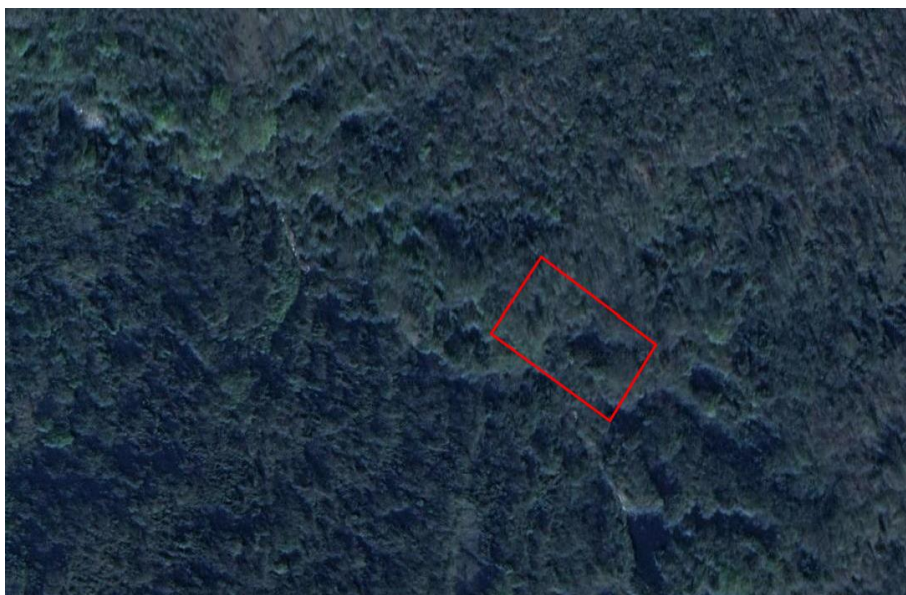
图 2-3 方案 2 卫星影像

该方案 2 位于绵鹿镇沙排村嘎哪夷沟内，占地面积 0.4786 公顷，仍属于占林地，与景点景源的距离较近，是沙排村仅有的另一块可作为科普宣教设施建设项目用地的备选地块。该地块地势相对平坦，但项目施工土石方工程量仍然较大。实地调查发现，植被多为天然林，施工时林木砍伐量较大，对当地生态环境破坏性较大。该地块与沙排村村委会的直线距离约 1500 米，与周围村庄及市政基础设施的距离较远。同时该地块深入缓冲区内部，涉及较多的国家重点野生动植物，建设项目的施工和运营均会对国家重点保护野生动植物产生较大影响。

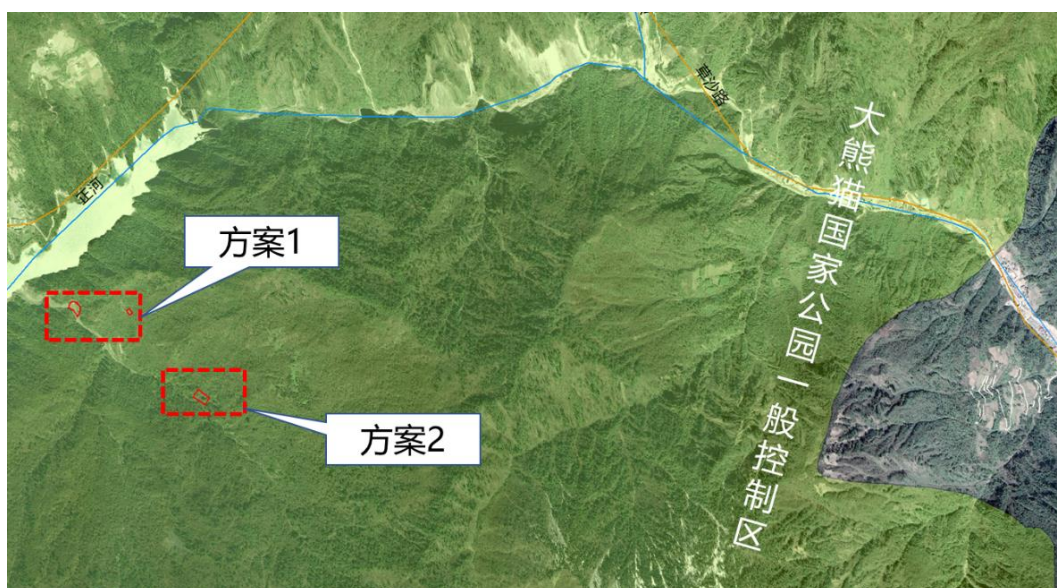
图 2-4 比选方案相对位置

方案 1 和 2 均位于大熊猫国家公园一般控制区，方案 2 对区域生态的影响较高，施工难度更大，道路等配套基础设施的修建成本更高。而方案 1 的地块较为平坦，施工对生态价值低于方案 2，施工对国家公园的影响、施工难度和道路等配套基础设施的修建成本相对方案 2 均较低。同时方案 1 距离景点景源的距离更近。综合两处比选地块的整体情况以及本项目的建设目标，本项目采用方案 1 选址方案。

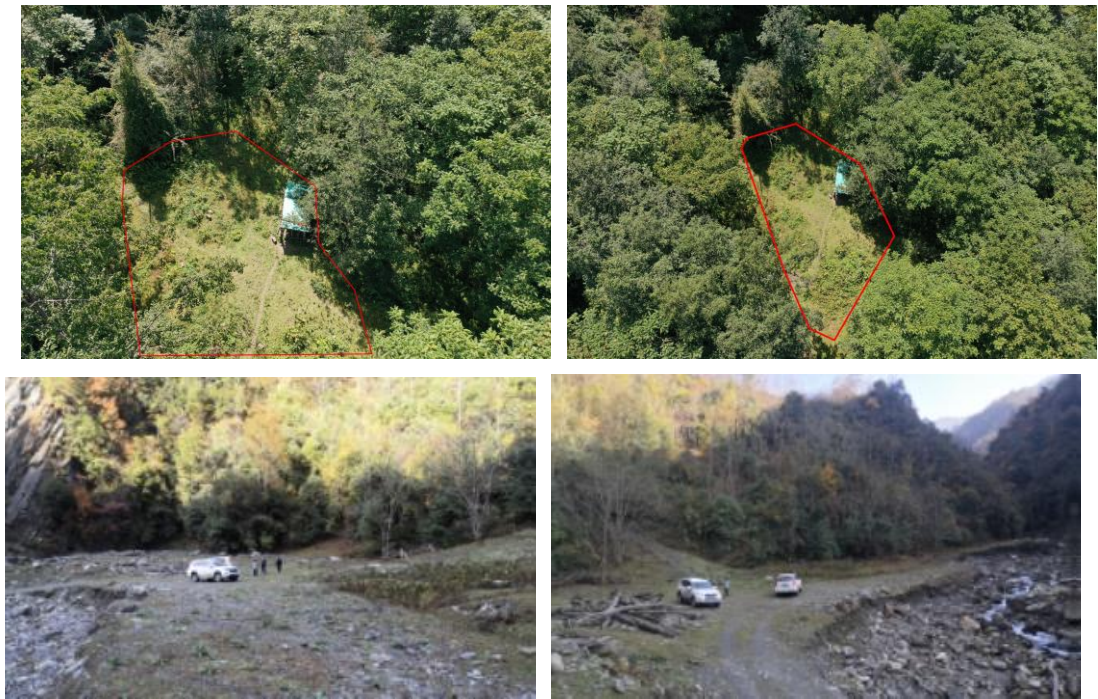
图 4-3 直接占地实地调查照片（左上、右上：科普宣教长廊；左下、右下：访客中心）

无成熟林木。其中访客中心占地受当地村民生产生活、汶川拉姆湖旅游等综合干扰明显，地表覆盖主要为裸地，植被以草本为主，包括牛尾蒿、尼泊尔老鹳草、堇菜、一年蓬、过路黄、皱叶酸模、臭节草等；科普宣教长廊是评价区所处海拔段位的相对开阔地块，由于人为放牧等活动，该地块乔木植被稀少，主要为人工干扰形成的草地，植被也以草本为主，包括冷水花、千里光、草玉梅、牡蒿、四川嵩草等，占地周边为

胡桃楸林等。

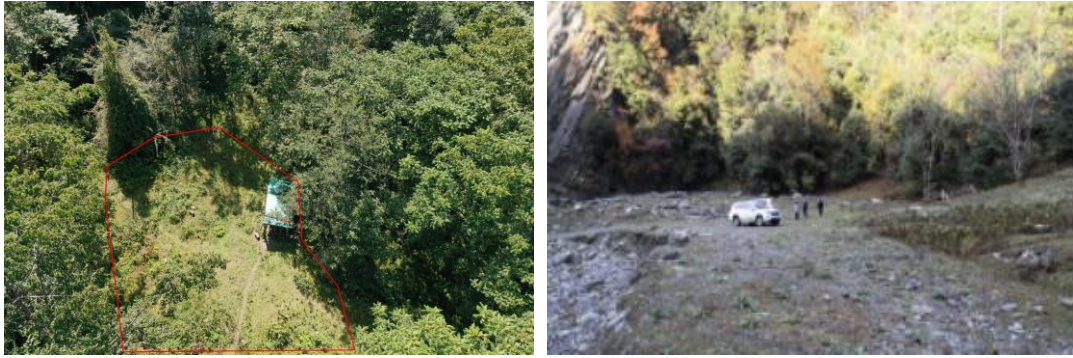
图 6-4 直接占地实地调查主食竹状况

经实地调查核实，评价区植被类型主要为桦木林、枫杨林等次生林以及蔷薇、悬钩子等次生灌丛或灌草丛，林下存在散生的拐棍生长，密度低，不是大熊猫主食竹的集中分布区；而直接占地主要植被类型为草本植物，无林木，也未见大熊猫主食竹（图 6-4）。因此，本项目建设不会造成评价区主食竹的明显、大量损失，不会威胁到区域大熊猫主食竹的自然供给。同时在将来施工结束进入营运期后，项目工程周围受干扰地段的主食竹将会自然恢复。因此，项目对大熊猫主食竹类的影响程度为较小。

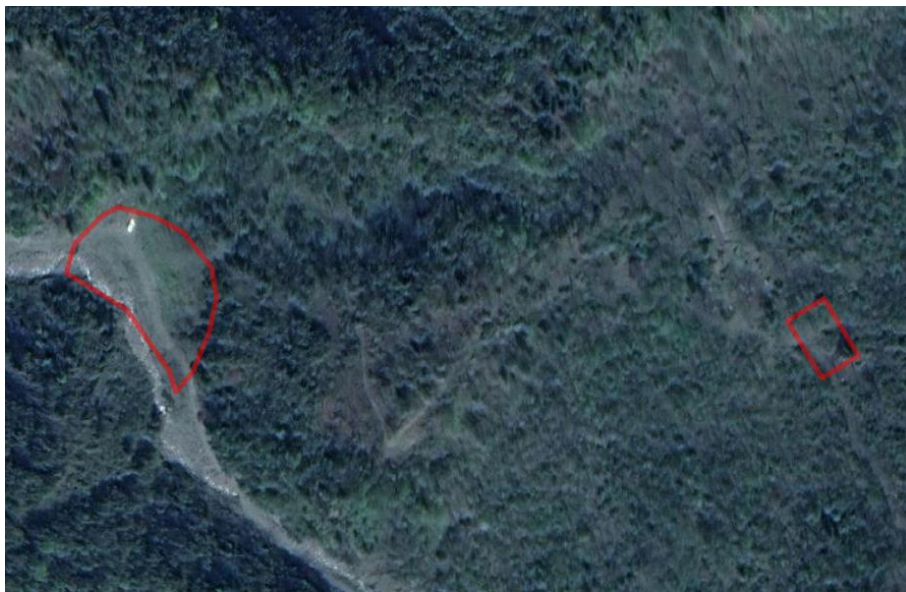
图 2-2 方案 1 卫星影像

由于景点景源（红腹锦鸡等野生动物观赏点、拉姆湖等）均位于沙排村附近，因此从景点景源的角度来说，项目在沙排村选址可较大程度上满足游客需求，将对推动大熊猫国家公园内野生动物科普教育与当地旅游事业和经济发展有直接作用。在项目选址时，沙排村拉姆湖上游右岸地块，为地形平坦，项目建设无需大规模土石挖掘和填埋，施工难度低，工程量小。该直接占地区在林地一张图中虽为林地，但地表几乎无植被覆盖，现状植被主要是低矮的灌丛和草地，建设活动对于林地的破坏也较低。该地块与沙排村村委会的直线距离约 600 米，与周围相关市政基础设施的距离较近，交通条件改善成本也较低。

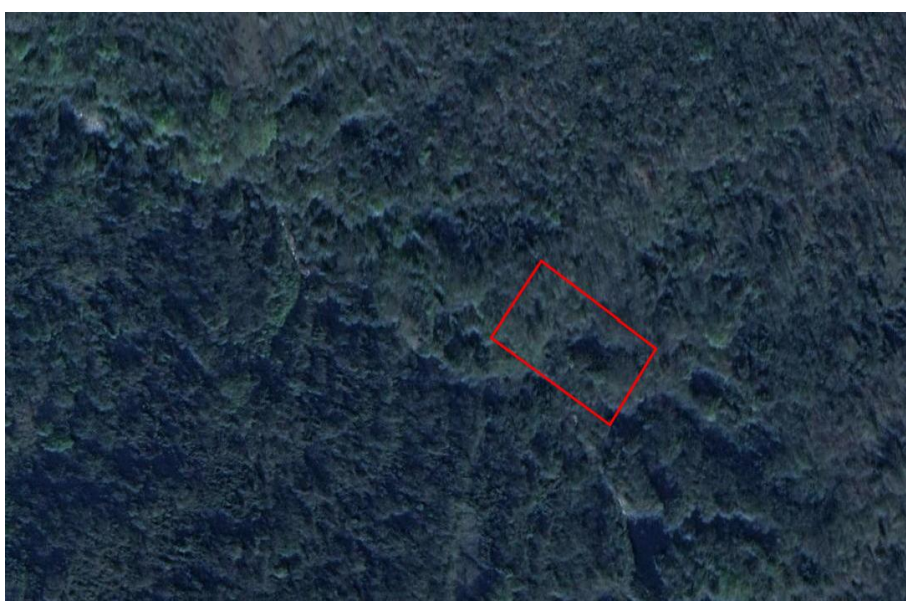
图 2-3 方案 2 卫星影像

该方案 2 位于绵虬镇沙排村嘎哪夷沟内，占地面积 0.4786 公顷，仍属于占林地，与景点景源的距离较近，是沙排村仅有的另一块可作为科普宣教设施建设项目用地的备选地块。该地块地势相对平坦，但项目施工土石方工程量仍然较大。实地调查发现，植被多为天然林，施工时林木砍伐量较大，对当地生态环境破坏性较大。该地块与沙排村村委会的直线距离约 1500 米，与周围村庄及市政基础设施的距离较远。同时该地块深入缓冲区内部，涉及较多的国家重点野生动植物，建设项目的施工和运营均会对国家重点保护野生动植物产生较大影响。

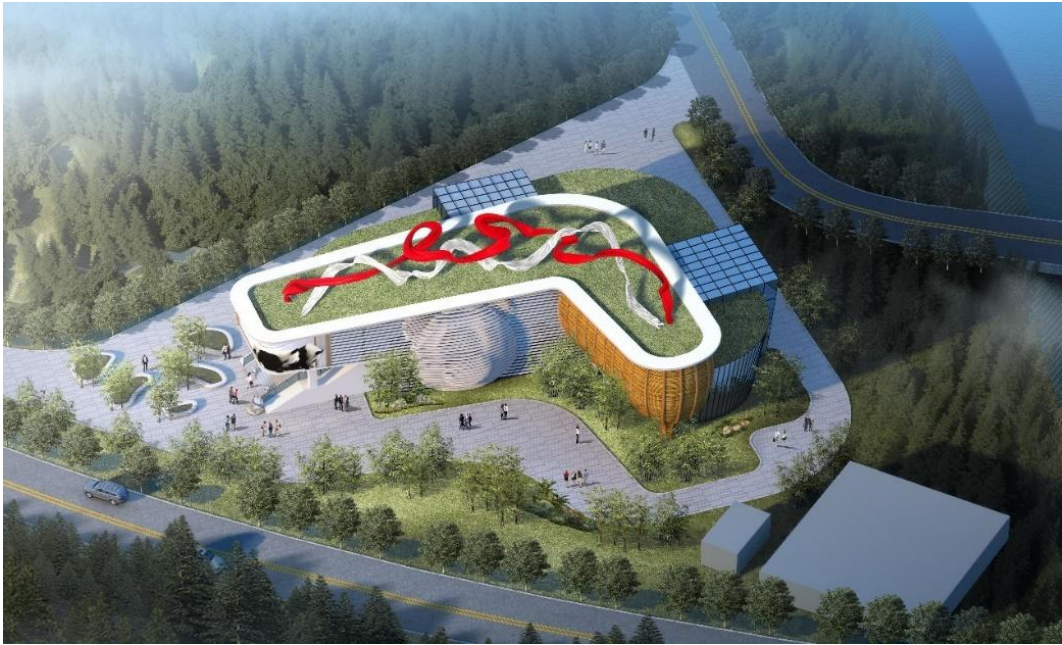
图 2-5 未来建筑效果图（绵虬镇羌锋村科普馆及访客中心）

当地熊猫文化，人与自然的的关系，从而启迪对生态环境的保护意识。辅助功能有大厅、休息区、熊猫主题餐厅、自助小超市、咨询区、医务室、卫生间、母婴室、管理室等设置于一楼。

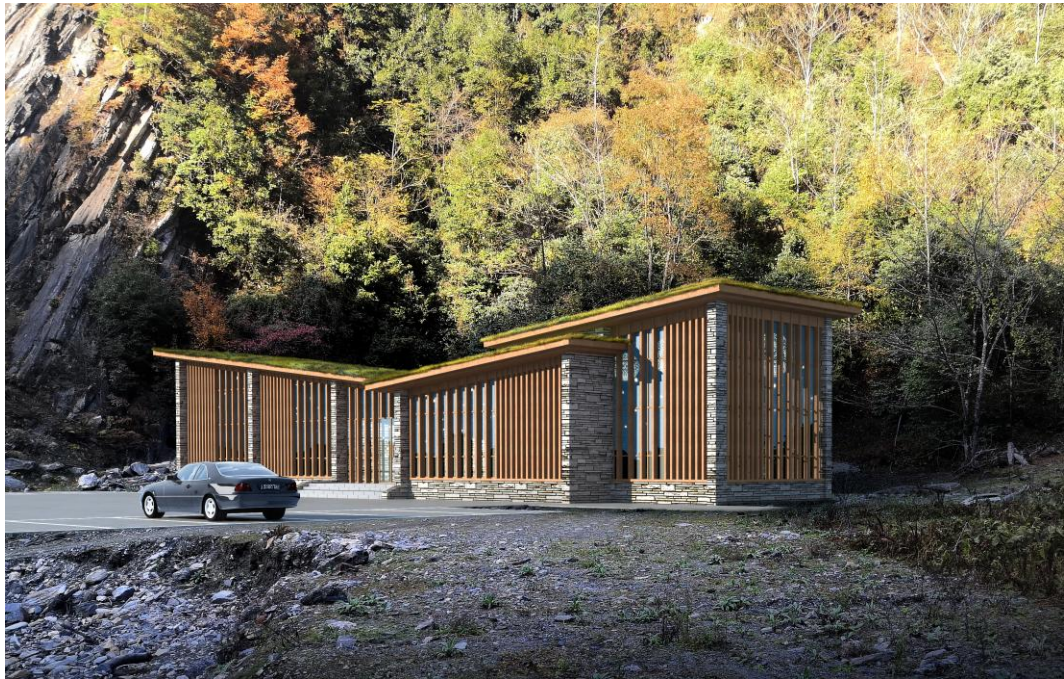
图 2-7 未来建筑效果图（绵鹿镇沙排村访客中心）

阿坝州汶川县大熊猫国家公园科普宣教设施建设项目——沙排村访客中心，采用钢框架结构。建筑总面积为 362.1m<sup>2</sup>，总高度 6.9 米，建筑耐火等级为二级，屋面防水等级为I级，抗震设防烈度为 8 度，结构安全等级二级，建筑设计耐久年限 50 年。主体建筑成一字形平面，功能包含有接待大厅、卫生间、管理用房。

建筑在保持自身功能的同时，与整个室外场地景观环境融为一体。最大程度减少建筑体量对熊猫公园生态景观完整性和连续性的破坏，房屋外观采用川西民居风格，斜面房顶，房顶用小青瓦盖。房屋正立面外墙主体采用成木、竹、石等材质，侧立面墙体采用水泥仿土墙饰面，立面建议增设立体熊猫图案，羌锋村科普馆及访客中心的立面建议增设立体熊猫图案。

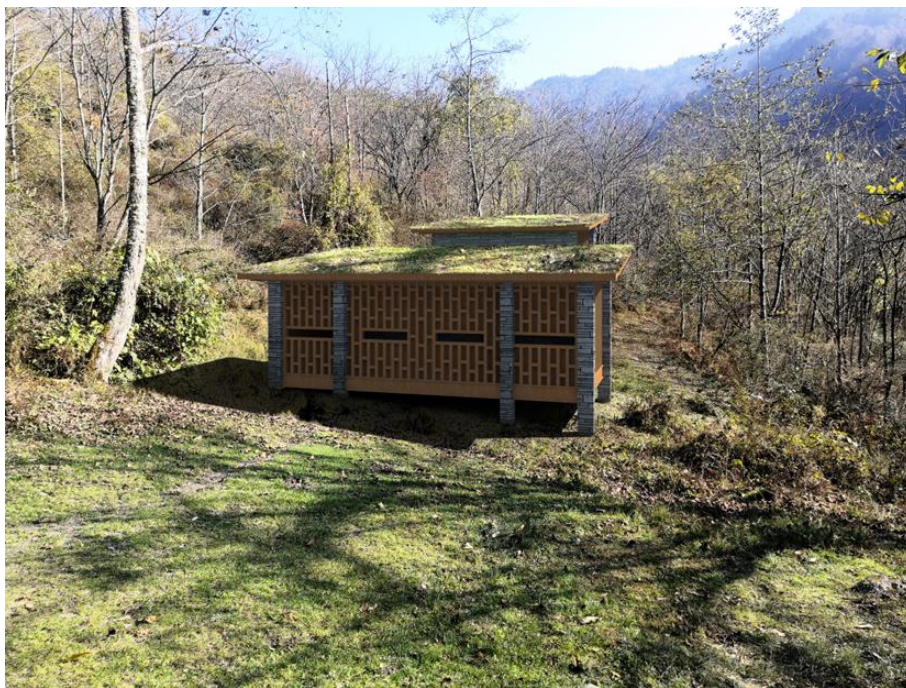
图 2-10 绵虬镇沙排村科普宣教长廊设计图

建筑以竹为基本元素，以大熊猫生命的循环为载体，融合生态、环保、智能科技的设计理念。立面设计以现代风格为主，大气、简洁。色彩方面浅米黄色、桔色、褐色及浅灰色搭配，局部藏式构件穿插其中，让建筑体量表现充分，体现建筑的庄重、地域性、及建筑本身民族特色。

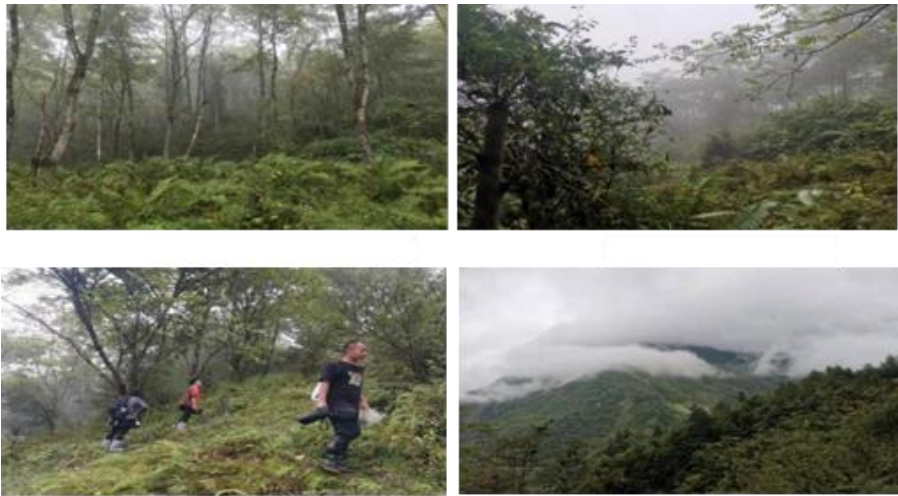
图 4-1 实地调查现场照片

陆生野生动物实地调查一般采用样线法，结合样方法进行。其中兽类采用实体和痕迹样线调查法；鸟类采用实体和鸣声样线调查法；两栖类、爬行类和鱼类采用访谈社区居民、保护区管理人员和资料搜集。

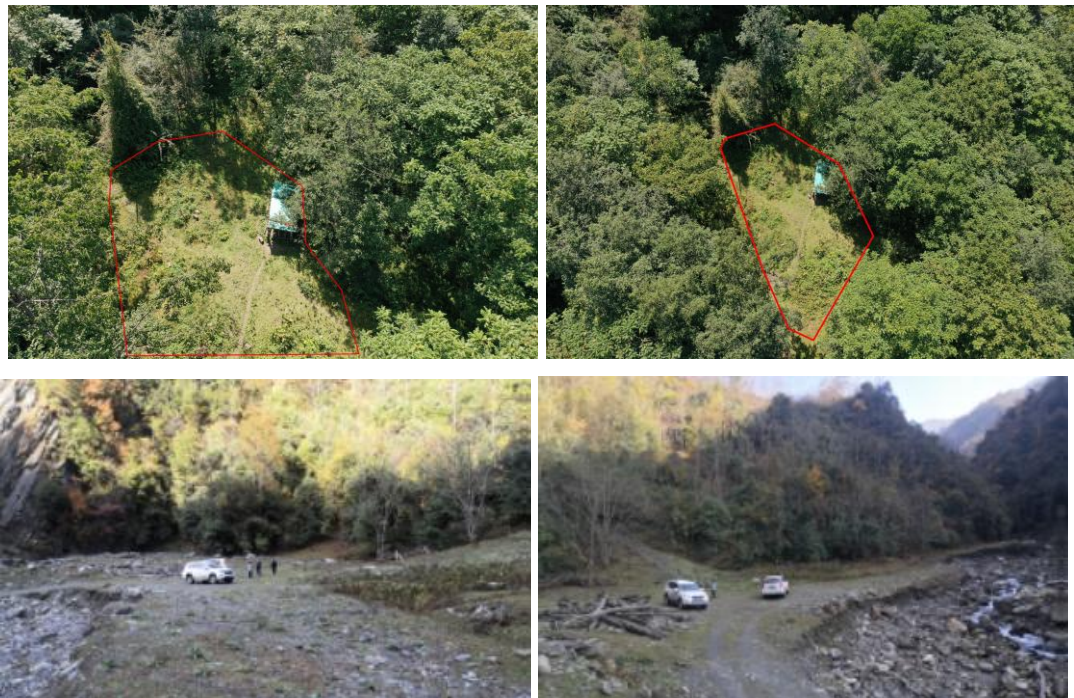
图 4-3 直接占地实地调查照片（左上、右上：科普宣教长廊；左下、右下：访客中心）

项目直接占地区地势平坦，植被以草本植物为主，几乎无成熟林木。其中访客中心占地受当地村民生产生活、汶川拉姆湖旅游等综合干扰明显，地表覆盖主要为裸地，植被以草本为主，包括牛尾蒿、尼泊尔老鹳草、堇菜、一年蓬、过路黄、皱叶酸模、臭节草等；科普宣教长廊是评价区所处海拔段位的相对开阔地块，由于人为放牧等活动，该地块乔木植被稀少，主要为人工干扰形成的草地，植被也以草本为主，包括冷水花、千里光、草玉梅、牡蒿、四川嵩草等，占地周边为胡桃楸林等。

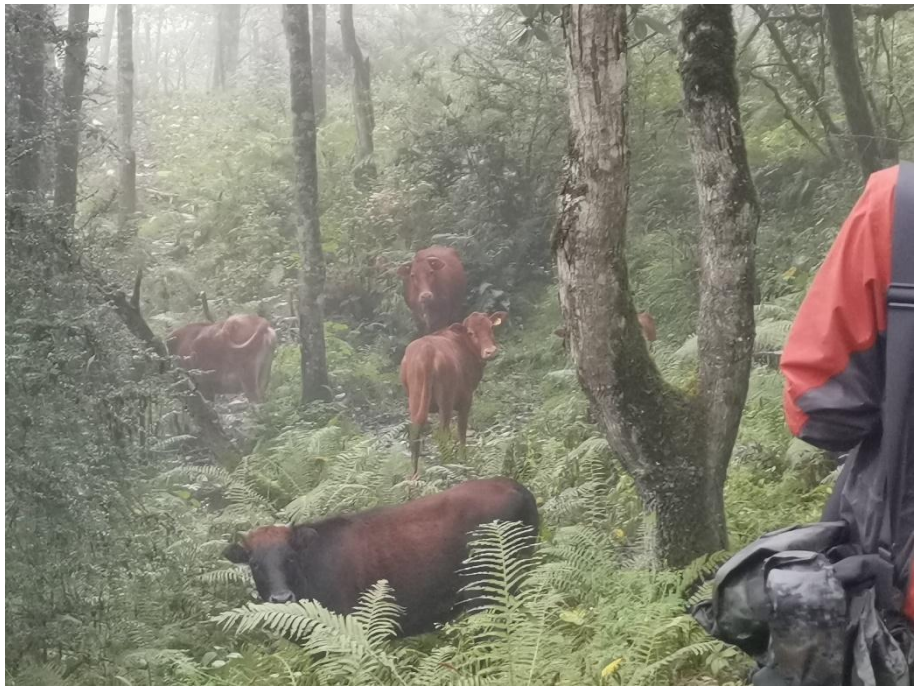
图 5-4 评价区受人为干扰现状

从现场调查情况来看，评价区海拔跨度相对较大，沟谷阴湿环境较多，水热条件较为优越，区内维管束植物较为丰富，实地调查发现，评价区为当地传统社区的资源利用区，历来就是当地居民的生产生活区，社区居民放牛、放猪等活动非常普遍。受人为活动干扰影响，评价区植被表现出明显的次生性，乔木以枫杨、桉木、胡桃楸、灯台树、红桦等常见为主；灌木以悬钩子、毛叶吊钟花、细枝栒子、绢毛蔷薇、山鸡椒、忍冬、尼泊尔酸模等广布型和干扰生境常见物种为主；大熊猫主食竹遇见率极低，偶见林下有拐棍竹分布，密度低，未成片。占地区受到人为活动干扰较大，基本不具备作为栖息地的主要功能。

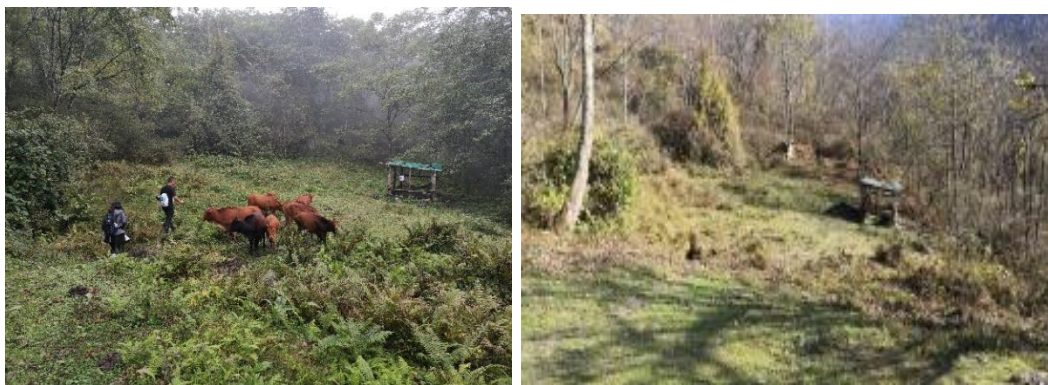
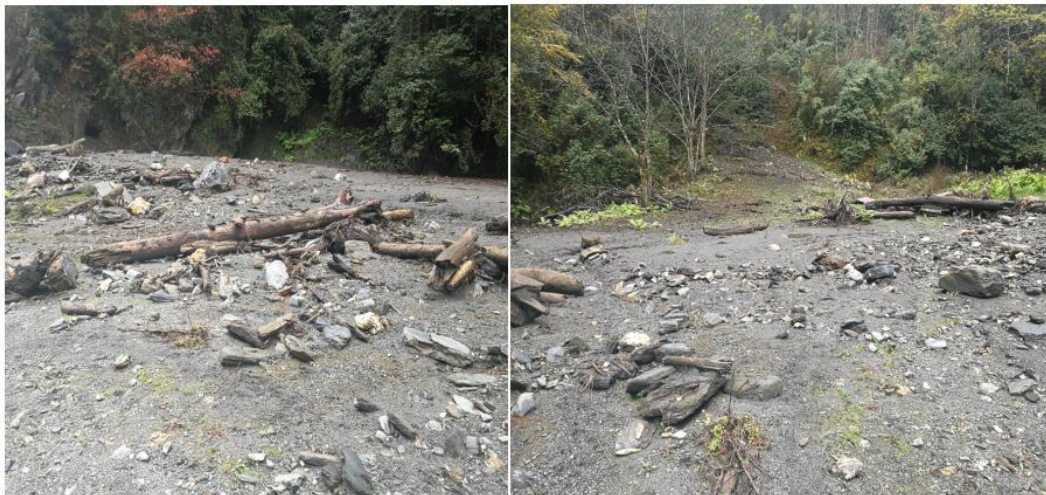
图 6-1 建设项目占地区现状

综合分析，项目直接占用大熊猫适宜栖息地的面积小，且属于大熊猫国家公园汶川片区长期的人为活动区，栖息地质量低，整体而言，建设项目对整个汶川县的栖息地质量影响较小。

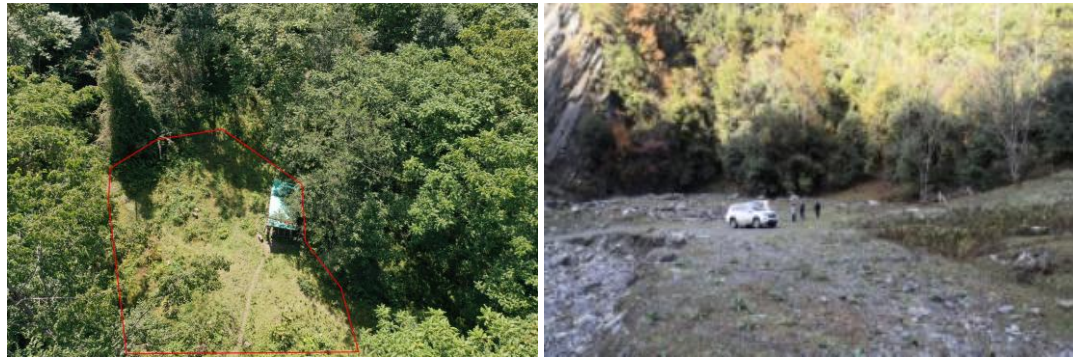
图 6-3 直接占地实地调查主食竹状况

经实地调查核实，评价区植被类型主要为桦木林、枫杨林等次生林以及蔷薇、悬钩子等次生灌丛或灌草丛，林下存在散生的拐棍生长，密度低，不是大熊猫主食竹的集中分布区；而直接占地主要植被类型为草本植物，无林木，也未见大熊猫主食竹（图 6-4）。因此，本项目建设不会造成评价区主食竹的明显、大量损失，不会威胁到区域大熊猫主食竹的自然供给。同时在将来施工结束进入营运期后，项目工程周围受干扰地段的主食竹将会自然恢复。因此，项目对大熊猫主食竹类的影响程度为较小。

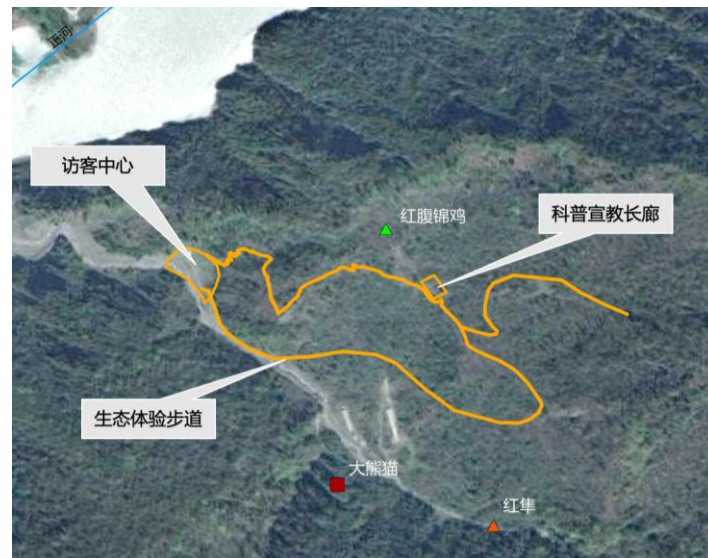
本项目选址的沙排村是汶川县境内一处比较有名的野生动物观赏点，在野生动物摄影界颇负盛名，不少国内外的野生动物摄影爱好者每年前往该地点拍摄，为大熊猫国家公园内野生动物科普教育与当地旅游事业起到了重要的带动作用。同时选址地段紧邻汶川县草坡乡拉姆湖，拥有独特美丽的自然风光，每年吸引着众多川内外游客来此探寻这片“时空隧道”后的世外桃源。原方案建设项目位置位于沙排村南部，与村委会直线距离约六百米；建设内容为访客中心（内含科普馆）、科普宣教长廊、生态体验步道。其中科普宣教长廊在选址时，已在原当地摄影爱好者搭建的简易摄影棚的基础上向后移动了 51.97 米，距离红腹锦鸡活动点距离为 120m，建设工程平面图如下：

为减小施工期和运营期对红腹锦鸡的影响，提高红腹锦鸡活动的隐蔽性，建设项目应进一步在原有设计方案的基础上：（1）生态体验步道往下移动约 50m，退至现有红腹锦鸡活动的“平台”的坎下方；（2）科普宣教长廊进一步往后退约 50m，在进一步避让红腹锦鸡活动区同时，也能保留一定的观赏距离。建议建设工程平面图如下：

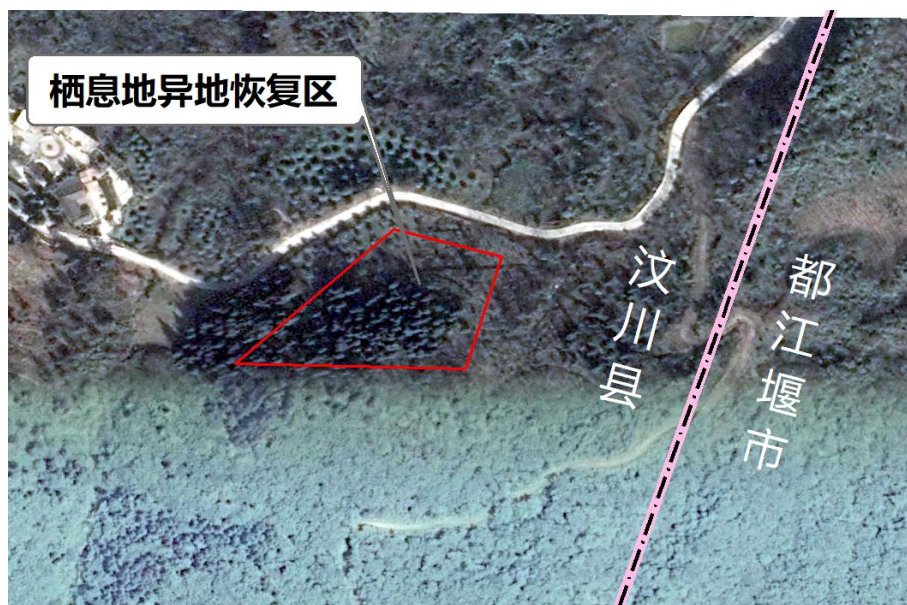
图 8-1 大熊猫栖息地异地恢复区位置

本项目建设将直接侵占  $0.4694 \text{ hm}^2$  的大熊猫现实栖息地和适宜栖息地，按 1:1.5 栖息地修复，本次异地恢复面积约  $0.7041 \text{ hm}^2$ （10.56 亩）。与汶川县林草局协商确认，所选地块位于大熊猫国家公园范围外，为汶川县和都江堰交界处，前期汶川县林业和草原局已在该区域开展了一些生态恢复工作，并逐步恢复形成部分成熟的大熊猫栖息地，因此十分需要对成熟栖息地周围地块进一步开展生态恢复工作，增强该区域大熊猫栖息地以及野生动物活动区域连通性。

栖息地恢复前对恢复区进行平整和施肥，通过大熊猫国家公园外购买槭树幼株和冷箭竹、拐棍竹幼株，乔木间距以  $4\text{m} \times 4\text{m}$ ，灌木间距以  $2\text{m} \times 2\text{m}$  为种植密度种植于恢复区，撒播部分草种，并持续 2 年做好栖息地恢复后的补植、浇水、施肥等管理维护工作，确保植被恢复效果。大熊猫栖息地植被恢复由本项目业主承担全部经费（见表 8-1）和负责具体实施及为期 2 年的维护管理。

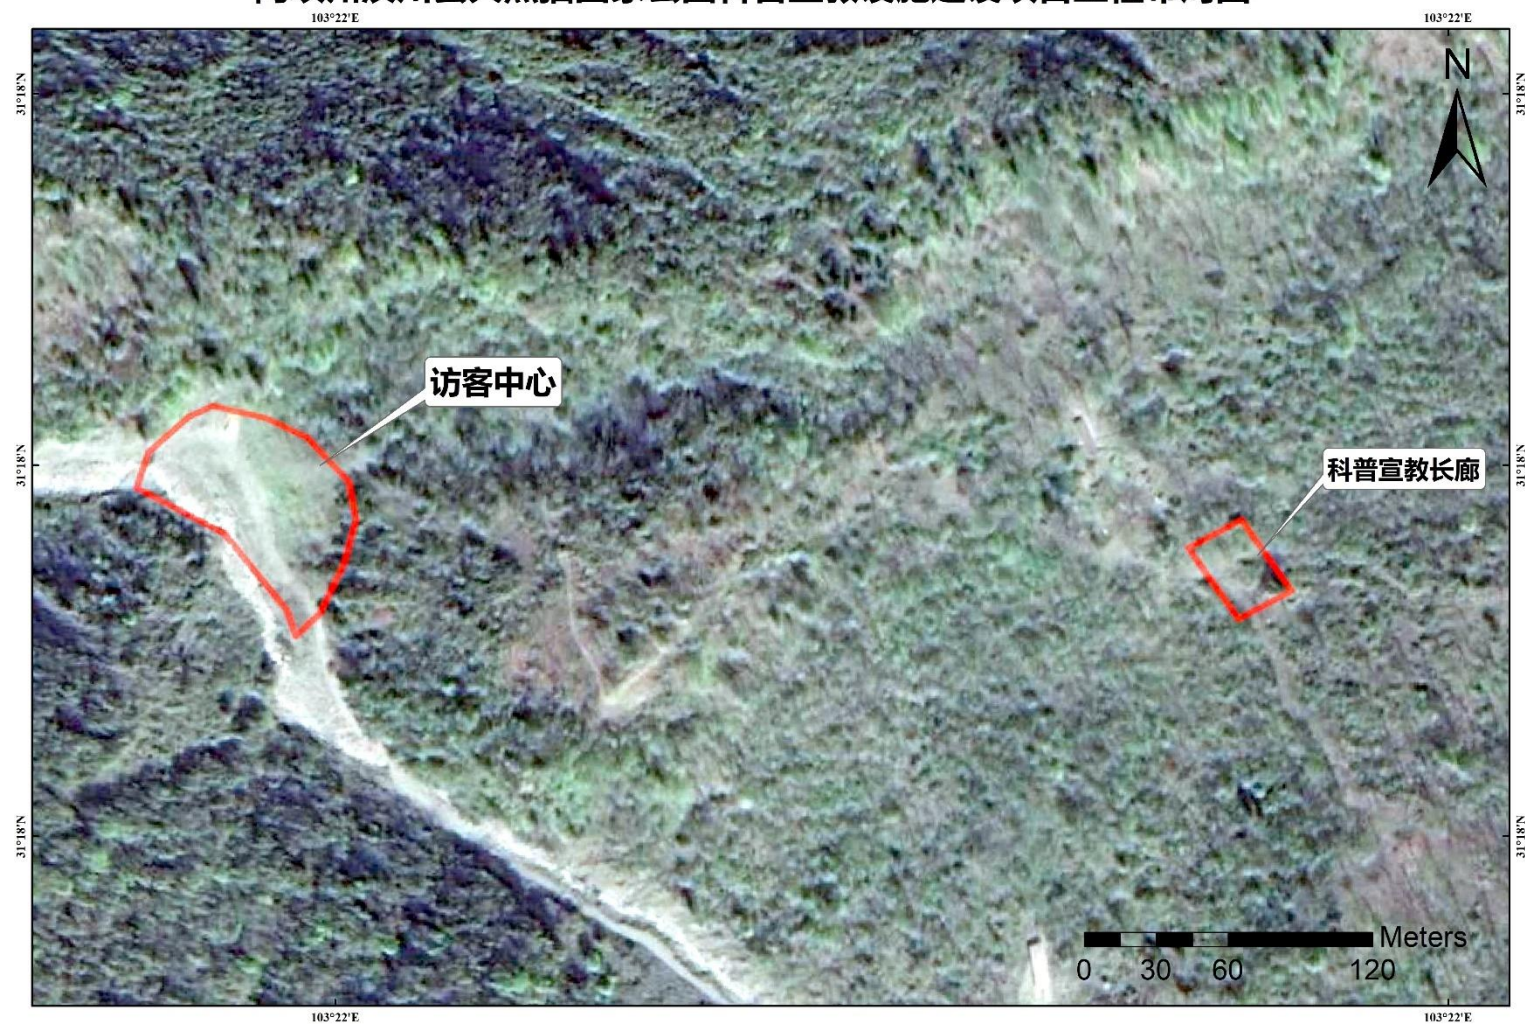
附图 4 阿坝州汶川县大熊猫国家公园科普宣教设施建设项目对大熊猫国家公园影响评价范围图

本项目评价区海拔跨度大、植被类型相对较多，且被河流（正河）一分为二，本次调查在正河南北两侧沿道路设置样线。调查样线需贯穿整个评价区的主要生境，涵盖评价区主要植被类型；因此野外调查初步设定 4 条样线和 15 个调查样方（不含水生植物），重点设置在项目作业区两侧 200 米范围内。考虑到人为活动的可达性和安全性，对部分地势陡峭、坡度大、人迹难至的区域采用无人机结合查询科考资料的方式进行调查，现场野外调查最终完成共计 4 条样线，13 个调查样方（附图 4）。
