成都至汶川高速公路彭州至汶川段地质勘察

工程对大熊猫国家公园生态影响评价

# 专题报告

二〇二二年六月

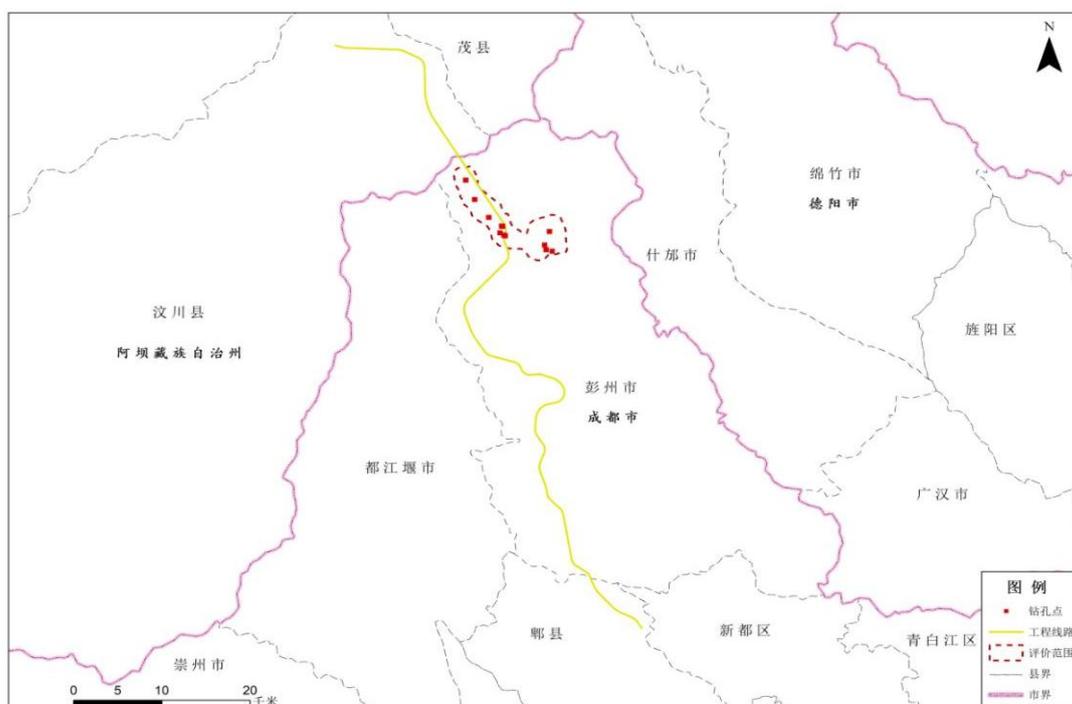
图 1-1 成都至汶川高速公路项目地理位置图

成都至汶川高速公路，起点四川省郫都区，经过彭州市，进入阿坝州汶川县，全长 93km。该高速是《四川省高速公路网规划（2019-2035 年）》中规划的 18 条成都放射线之一，编号“川高速 S9”。

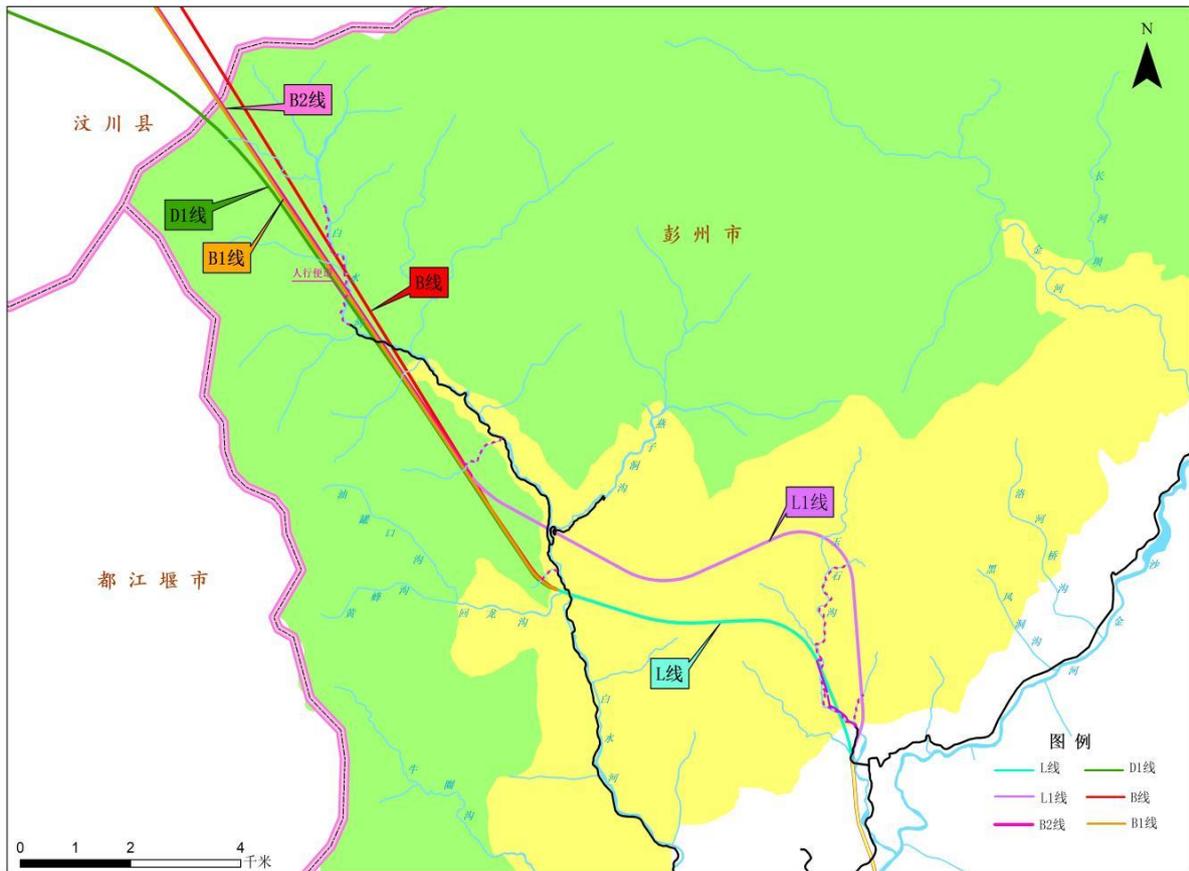
图 2-1：线路比选方案示意图

L 线的终点位于白水河右岸大马场以下回龙沟沟口（NGJ2 钻孔点处），长度约 6.9 km（含白水河桥梁）；隧道出口需先跨白水河，设置回龙沟口跨河大桥。

L1 线的终点位于白水河右岸大马场以上的白水河另外 1 条无名小支沟边，长度约 11.2 km（含白水河桥梁）。出口先需跨白水河，设置燕子洞沟口跨河大桥。

线路布置图见图 2-1。相比较而言，L 线方案线路长度较短，占优。

初拟龙门山超特长深埋隧道线这 4 种方案工程特征如下表 2-1，线路布置图见图 2-1。

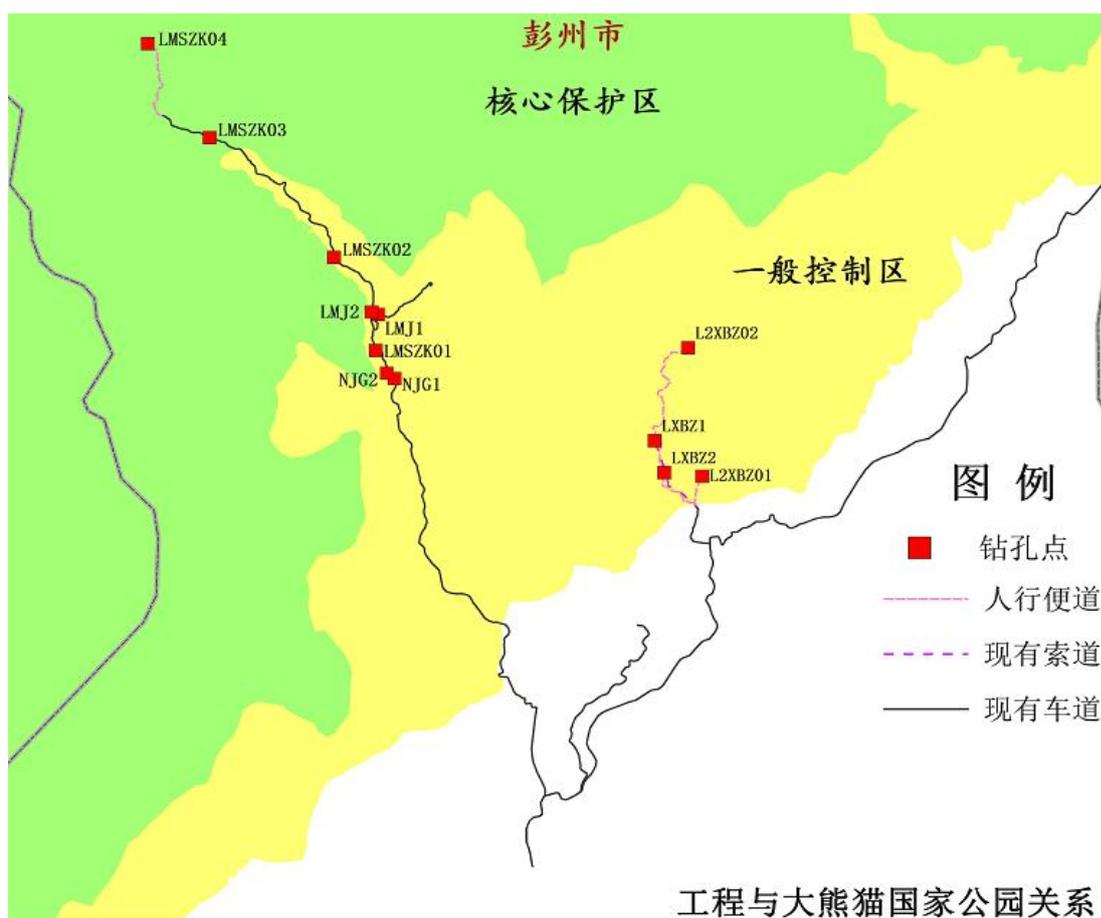
图 2-2：地质勘察工程与大熊猫国家公园位置关系图

根据高速公路彭汶段钻探项目布置情况，并与国家公园边界进行核对确认。本次 12 个勘探钻孔点位均位于大熊猫国家公园内，其中 LMSZK03、LMSZK04 共 2 个勘探钻孔点位位于核心保护区；LMSZK01、LMSZK02、LMJ1、LMJ2、NJG1、NJG2、LXBZ1、LXBZ2、L2XBZ01、L2XBZ02 共 10 个勘探钻孔点位位于一般控制区内。

工程 12 个钻孔点位中白水沟内 8 个点均可利用原有水电站和保护区巡护公路，局部地方在原有道路路基范围内进行简单修整即可车辆通行，不需新修便道；玉石沟内至 LXB02 和 LXB01 可利用现有索道进行机械和材料运输，不需要新建施工便道；至 L2XBZ01 和 L2XBZ02 均有人行小道进行材料和机械搬运，无需新修施工便道（12 个钻孔点位区位关系图见下图 2-2）。

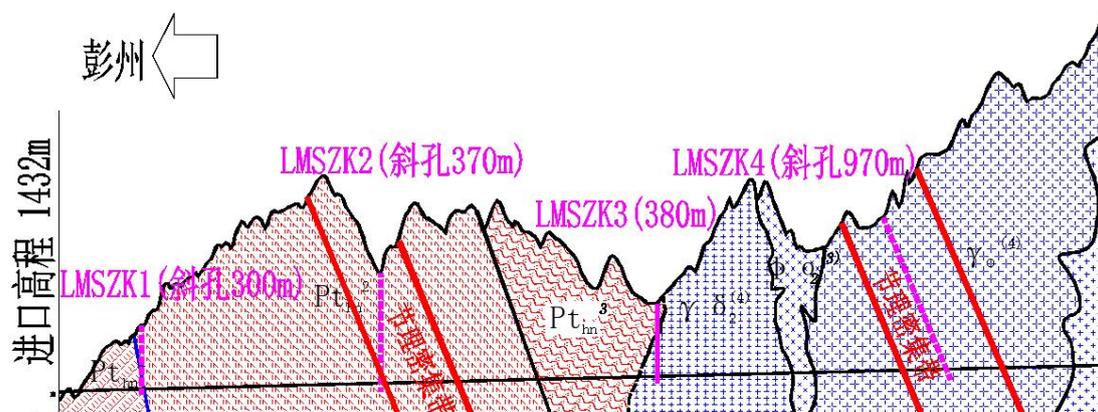
图 2-3：龙门山隧道钻孔布置纵断面图

彭汶路龙门山隧道推荐线方案全长 23.8 公里，隧道最大埋深约 2480m，现阶段所布设的 LMSZK01～LMSZK04 钻孔均位于国家公园范围内，其中 LMSZK01 和 LMSZK02 位于大熊猫国家公园一般控制区，LMSZK03 和 LMSZK04 位于大熊猫国家公园核心区。LMSZK01 钻孔目的为查明元古界黄水河群一段流纹岩、英安岩、安山岩的酸性喷出岩与黄水河群二段绿泥石片岩等的地质界线及两套地层岩性的工程地质特征；LMSZK02 钻孔目的为查明元古界黄水河群二段片岩内部节理密集带的地质构造情况；LMSZK03 钻孔目的为查明元古界黄水河群三段石墨片岩与花岗闪长岩的接触界线，该界线处地质情况复杂，接触带岩体破碎，接触界线在隧道埋深处产状及产出状态需钻探查明；LMSZK04 钻孔目的为查明斜长花岗岩内部节理密集带岩体的工程地质特征。

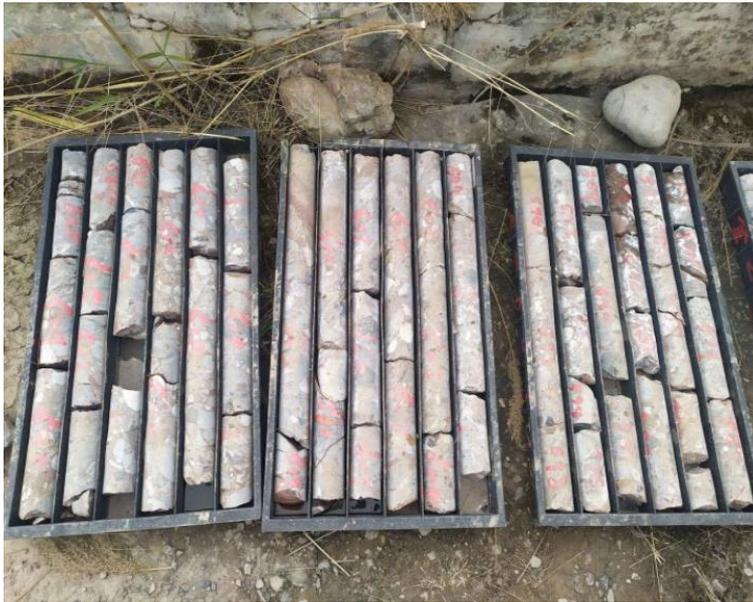
钻孔岩芯

钻孔钻出的岩心，用岩心箱子装好，并及时人力或马匹托运至附近农户保存。
