**雅西高速 K2084+800—K2085+400 姚河坝  
高位边坡崩塌处治工程对大熊猫国家公园  
生态影响评价报告**

**四川肯力林业科技有限公司**

项目名称：雅西高速 K2084+800—K2085+400 姚河坝高位边坡崩塌处治工程

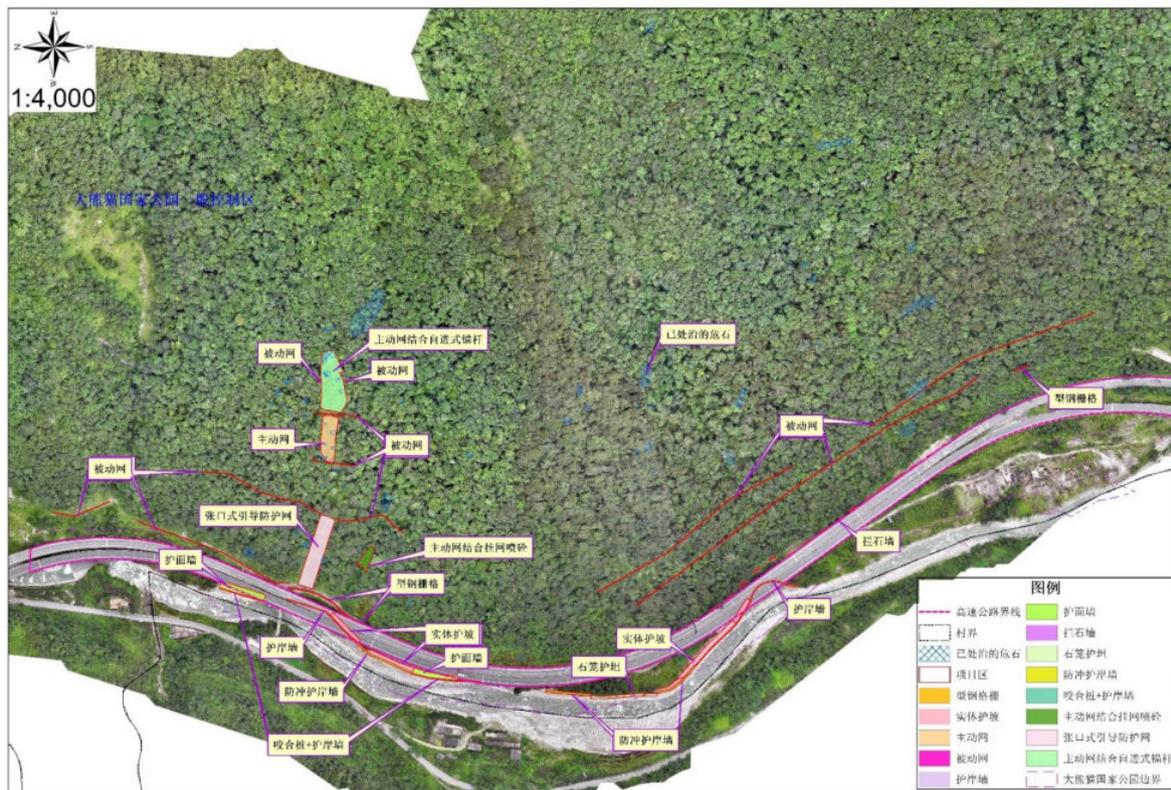
图2-1 建设项目工程布局图

项目主要建设内容包括：项目新建被动网、防冲护岸墙、护岸墙、护面墙、拦石墙、石笼护坦、实体护坡、型钢格栅、咬合桩+护岸墙、张口式引导防护网、主动网、主动网结合挂网喷砼、主动网结合自进式锚杆和危石处治。详见表 2-1。

项目应急处治措施中危石处治为对大熊猫国家公园内 63 处危石采用主动网进行包裹，然后进行静态爆破解体，降低其危险性。因此该处治措施内容不归纳进入永久占地和临时占地，仅在报告中回顾性评价该项措施在实施过程中对大熊猫国家公园的影响。具体处治点详见附表 3。

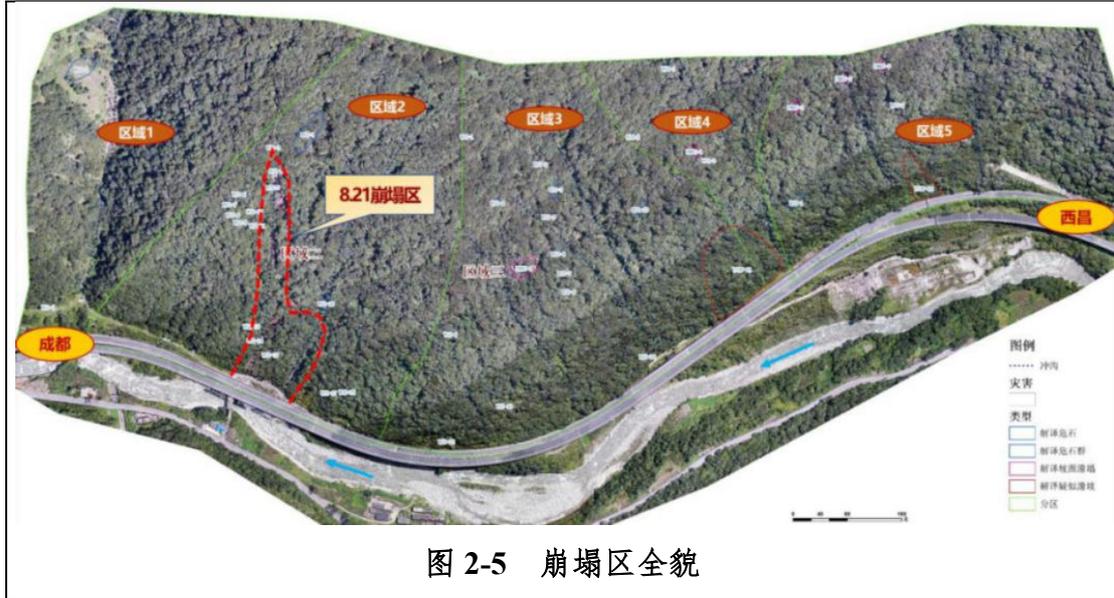
图 2-5 崩塌区全貌

2023 年 8 月 21 日, G5 京昆高速西昌至雅安方向 K2085+100 姚河坝 1 号特大桥右侧上边坡突发高位崩塌落石,落石方量约 600m<sup>3</sup>,

崩塌高度约 290m，崩塌体顺坡面滚落，部分堆积于上部坡面，部分顺沟槽向下高速运动，冲击斜坡表层形成“沟槽”，导致桥梁内侧 19-4、20-3、20-4、21-3、21-4、22-4 桥墩不同程度受到落石冲击；局部落石跳跃至路面范围，导致外侧桥面和防撞墙遭受不同程度破坏，严重威胁桥梁结构安全及公路运营安全。

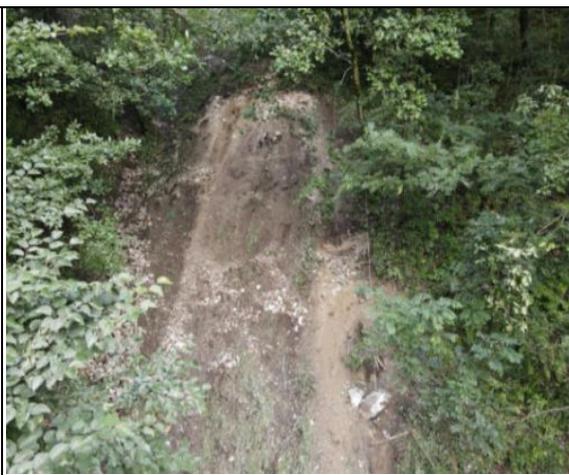
图 2-8 B 区（次崩塌区）后缘创面

B 区（次崩塌区）崩塌高度距路面高差约 70m，崩塌形成高约 15m，宽约 10m 创面，该处崩塌土质边坡垮塌导致的高位塌方地质灾害，

崩塌体主要为崩坡积碎、块石，一般块径 0.1~0.3m，最大块径约 1.0m，垮塌方量约为 300m<sup>3</sup>。

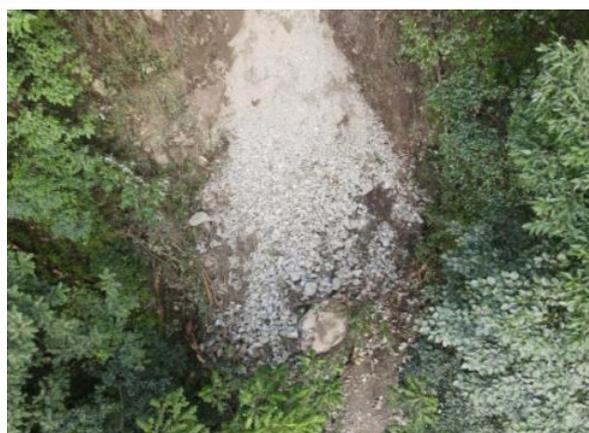
图 2-9 崩塌区上部松散岩堆 (A1)

崩塌发生后，受地形变化和斜坡植被阻挡影响，大量崩塌体物质滞留在斜坡中上部沟槽，其中 A 区沟槽内崩塌形成的堆积体约 1500m<sup>3</sup>，一般块径为 0.2~0.5m，主要分布在崩塌物源区下 100m 内，部分大型块石崩落距离较远，其中至少分布 17 处大型块石，嵌固在石块或乔木中间，一般块径 1.5m\*1.0m\*1.0m，最大块径约 5m\*2.2m\*3m。

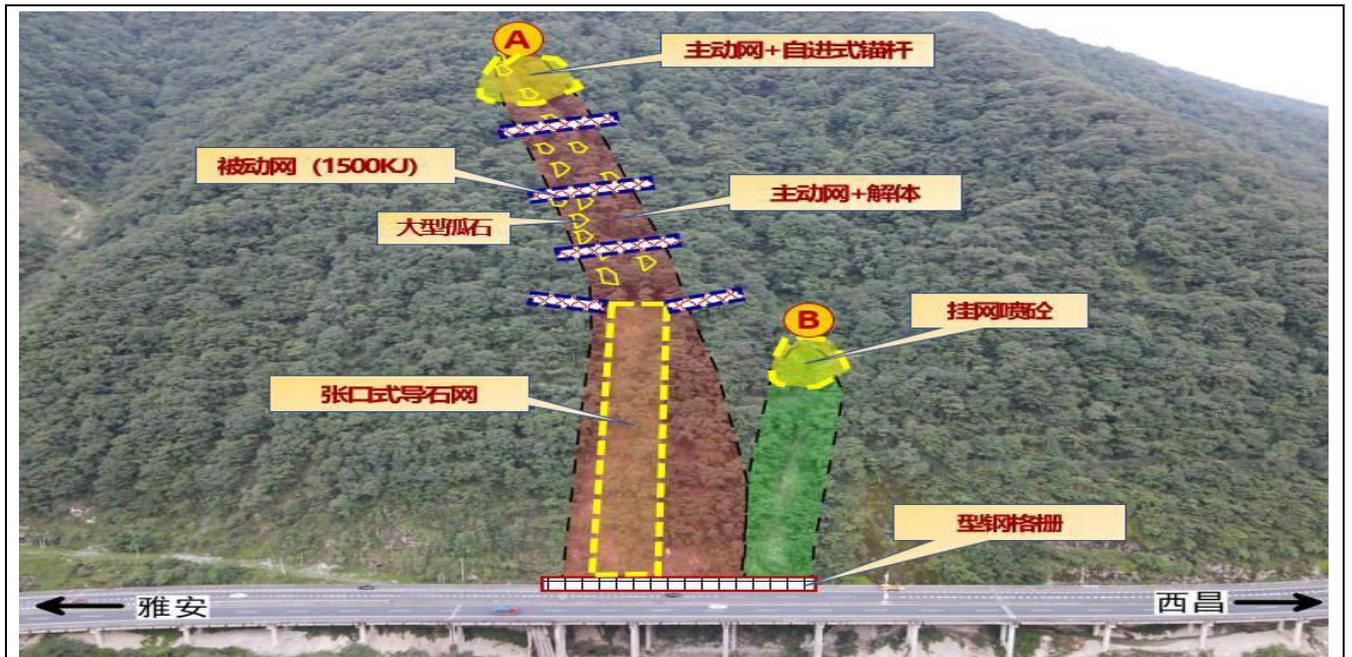
图 2-15 防护阶段处治设计平面布置图

针对“8.21”A、B 崩塌区变形破坏模式及病害特征，拟采用“包+拦+解+引+补”（主动网包围，被动网拦挡、静态破碎法解体、张口式引导防护网引导滚石、危岩凹腔嵌补）的工程措施进行永久防护。

1) 型钢格栅：在斜坡下部乡村公路外侧布设型钢格栅，型钢长度 6m，防护长度 100m。

6) 主动网：采用主动网对 A 崩塌区物源区危岩和坡表大型块石进行包裹，采用静态爆破解体。

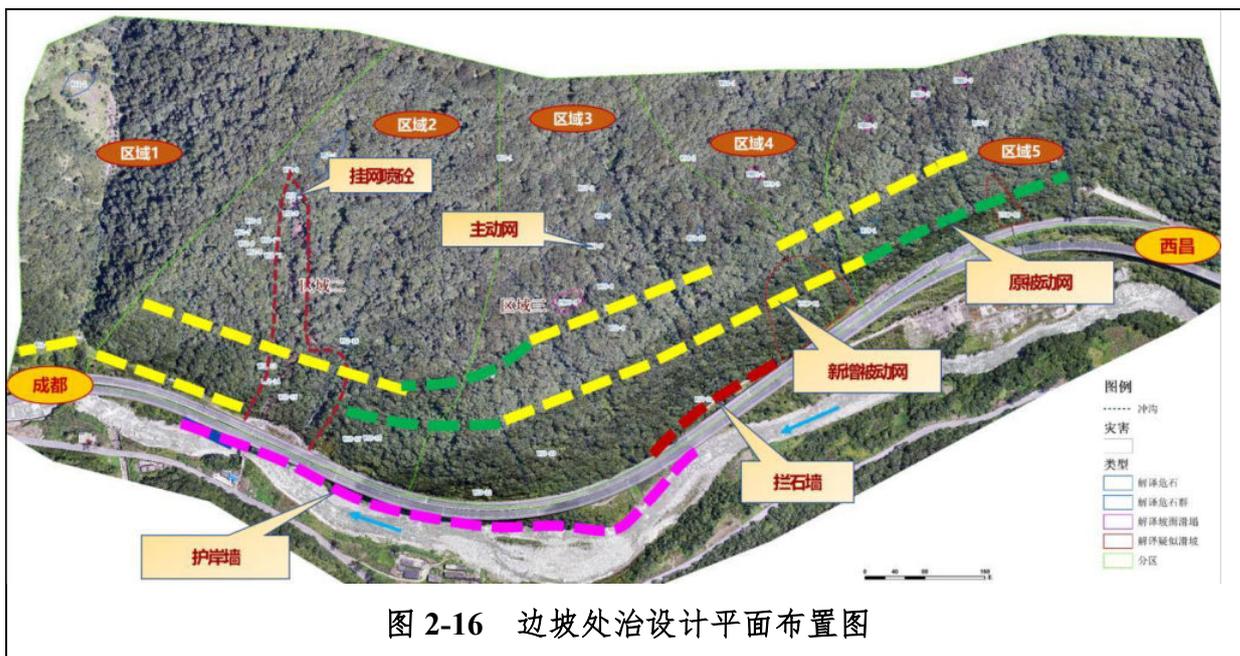
图 2-16 边坡处治设计平面布置图

针对姚河坝段边坡隐患点危石、垮塌发育破坏模式及病害特征，拟采用“包+拦+解+补”（主动网包围、被动网拦挡、静态破碎法解体、危岩凹腔嵌补）的工程措施进行防护。

1) 主动网+自进式锚杆：采用主动网对欠稳定和稳定性差隐患点进行防护，锚杆采用自进式中空锚杆，设计长度为 6m。

4) 静态破碎法：对稳定性差已脱离母岩的大型孤石，采用静态破碎解体原位处治。

6) 拦石墙：针对区域三坡脚边坡平缓，采用拦石墙保护桥墩。

7) 型钢格栅：在防护措施已布设的型钢格栅大里程方向增加型钢格栅 5m，增加桥墩范围内的斜撑和轮胎安装。在区域四沟槽中下部缓坡地带设置型钢格栅 20m。

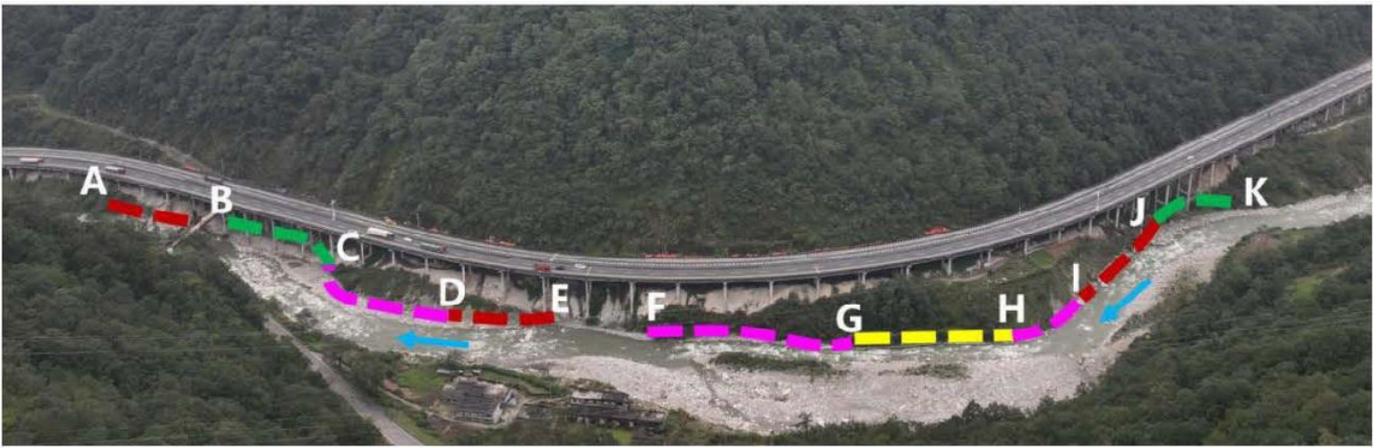
图 2-17 下边坡防冲刷设计平面布置图

3) CD 段、FG 段和 HI 段为非顶冲段，设置防冲护岸墙，护岸墙墙高 6 米，根据现场具体情况可酌情调整，根据行洪报告护岸墙埋深应不小于 3m。护岸墙墙后回填透水性材料，坡面设置实体护坡进行防护，护坡高度高于洪水位至少 1m；

4) GH 段已设置有护岸墙，护岸墙基础脱空，拟在既有护岸墙外侧码砌石笼，上表面设置护坦封闭，加强防冲刷能力。

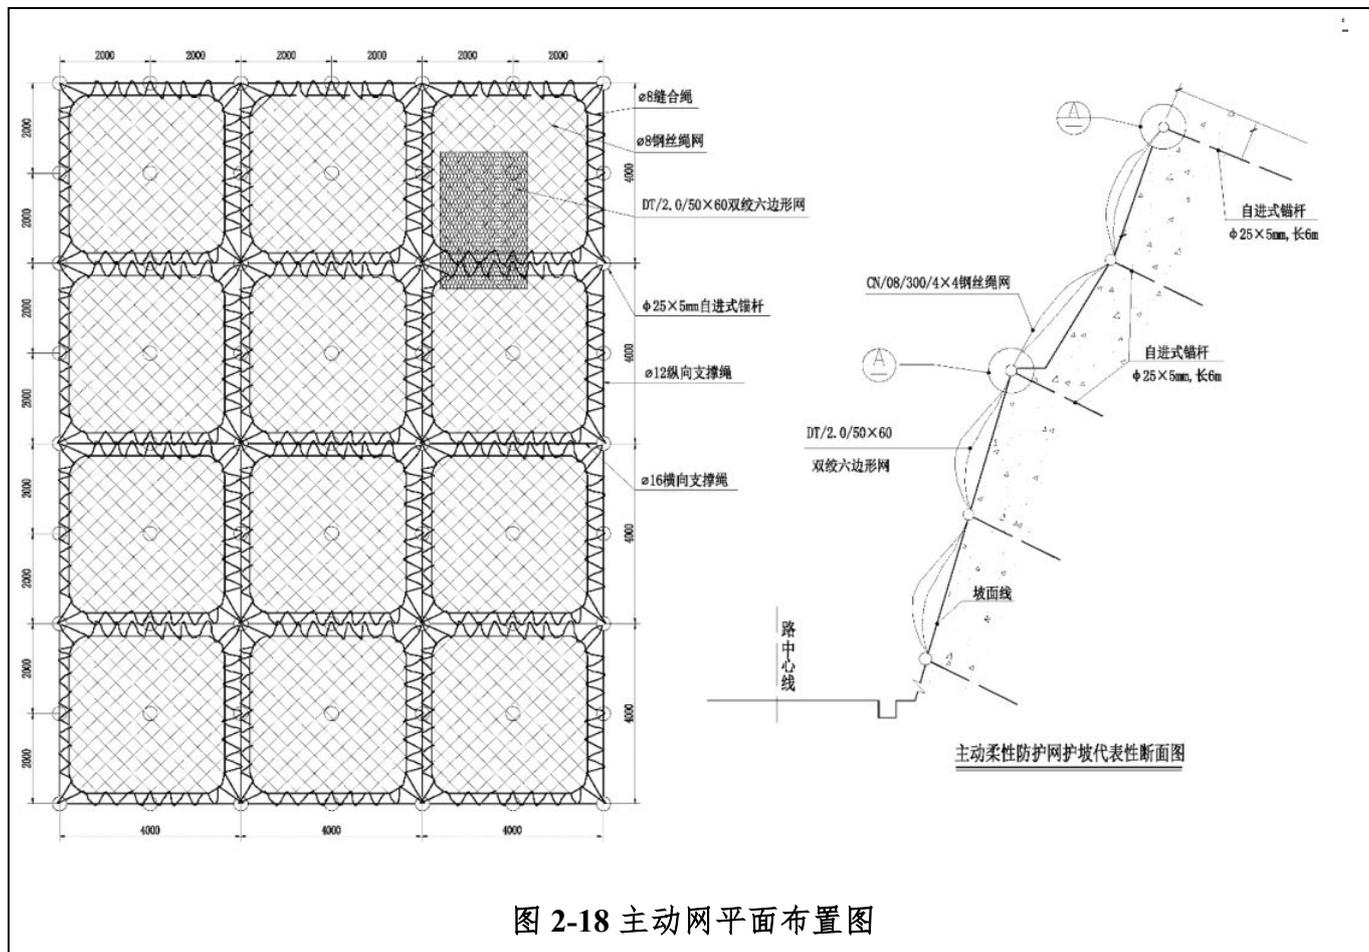
图 2-18 主动网平面布置图

②卸下钻机，安装止浆塞后注浆。

③注浆完毕安装拱形垫板和球星螺母。

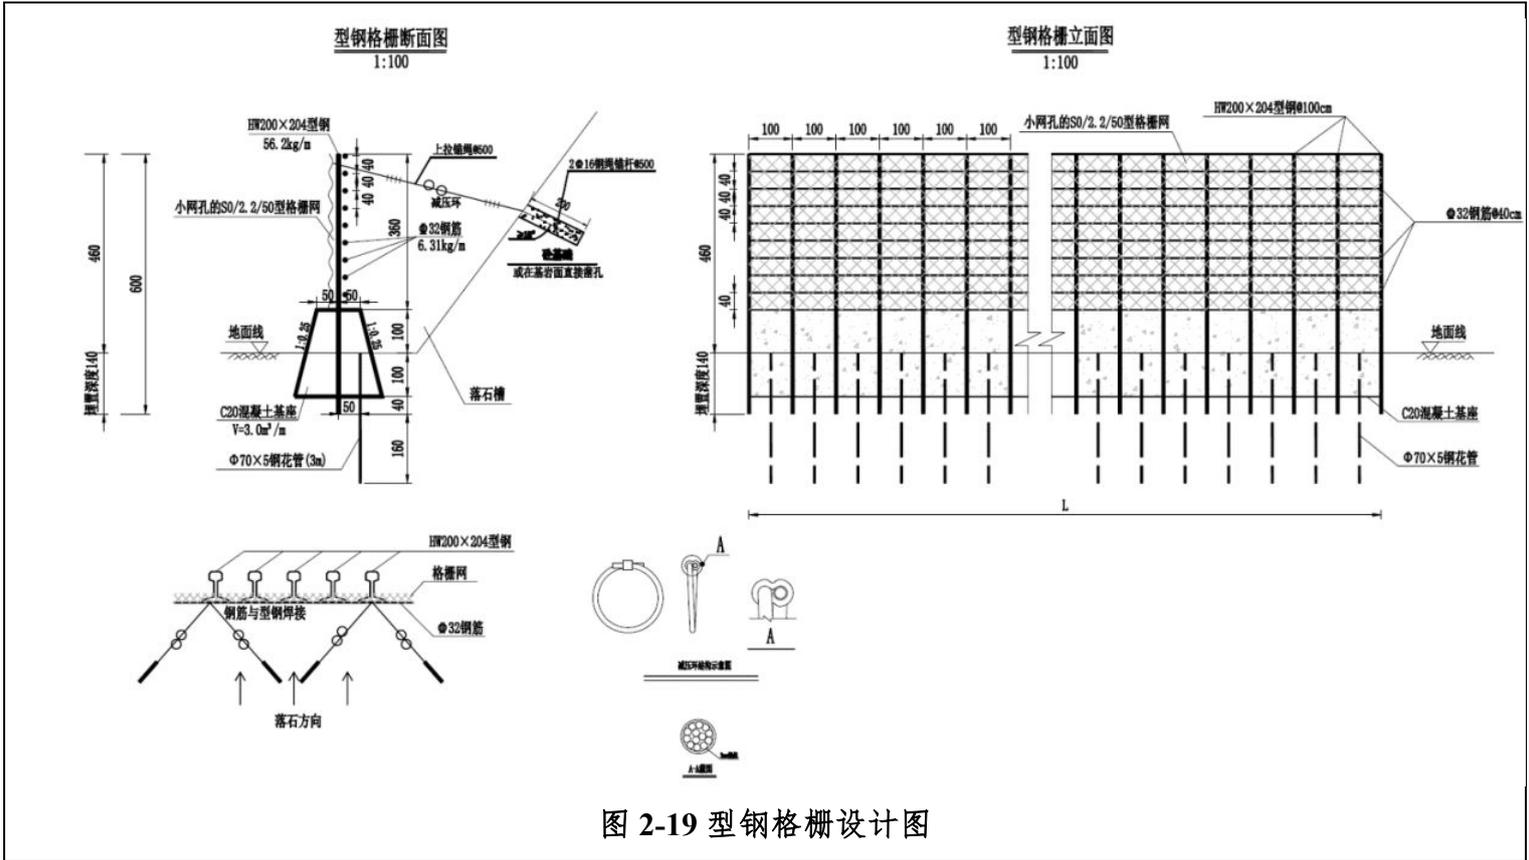
3) 施工顺序: ①开挖基坑; ②钻孔; ③埋设型钢; ④基座下 0.4 米注浆封闭; ⑤支模浇筑 C20 混凝土基座; ⑥施工钢绳锚杆; ⑦焊接钢筋, 挂格栅网。

4) 型钢格栅连续布置最长 100 米、最短 5 米, 地面高度为 4.6 米, 在高于地面 1.5m 处铺设格栅网 (网丝直径为 2.2 毫米, 网孔直径 50 毫米)。

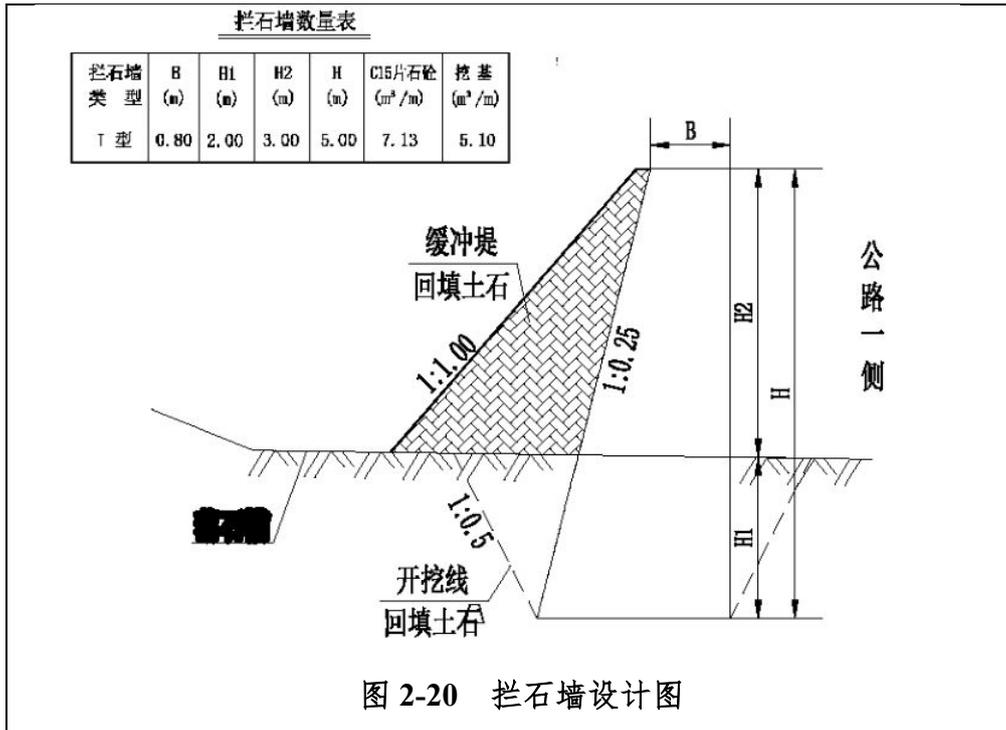
- 1) 拦石墙墙体施工应跳槽开挖，分段施工（8~10m 一段）；
- 2) 土质基础埋深应满足要求，基础承载力不小于 0.25Mpa；
- 3) 拦石墙完成后应及时填筑缓冲堤。
- 4) 拦石墙布设最长 12 米、最短 5 米，地面高度为 3 米。

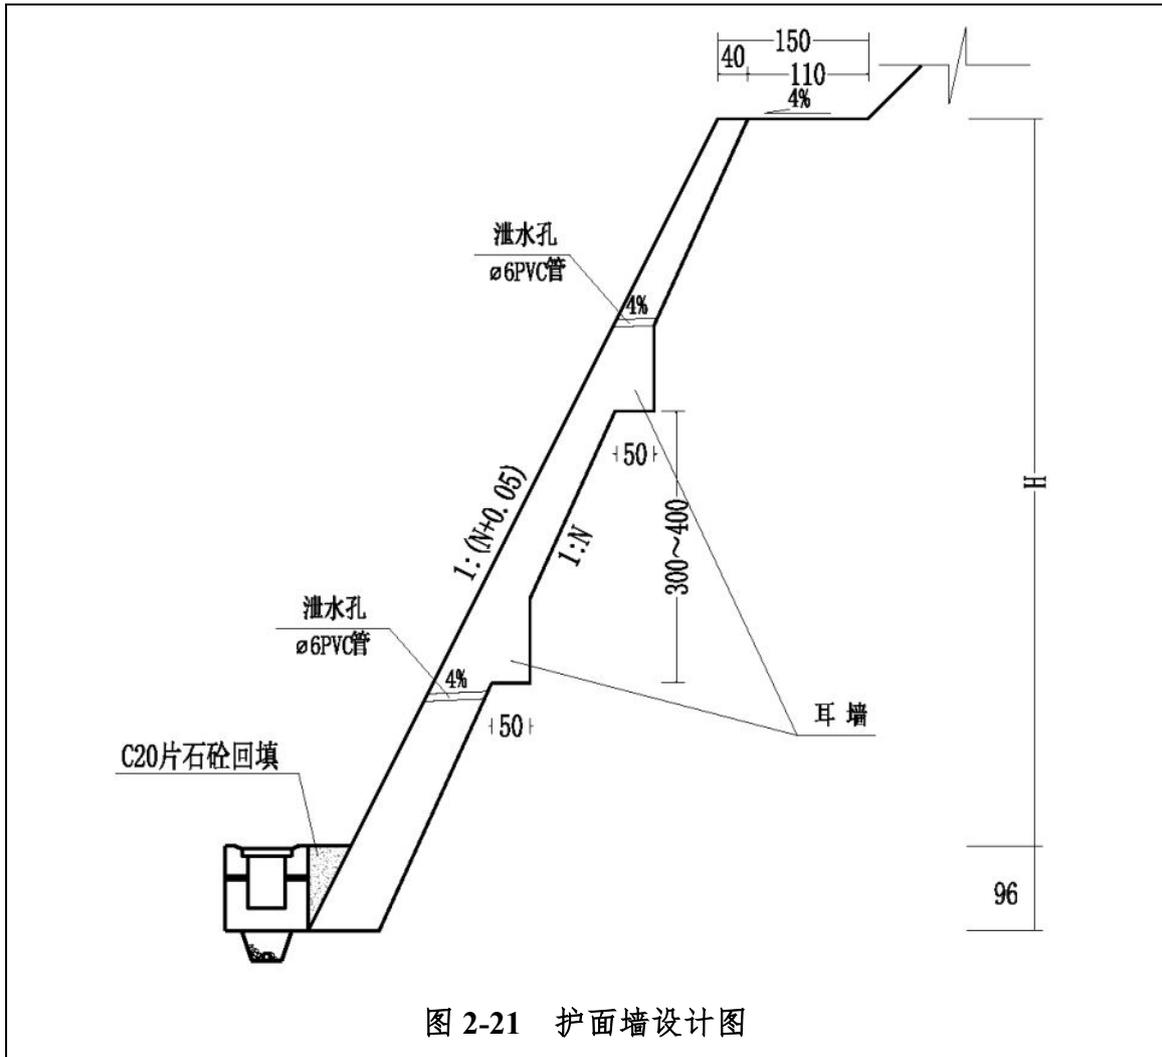
图 2-21 护面墙设计图

1) 单级护面墙的高度不超过 10 米，当墙高为 3 至 6 米时，墙背设置一道耳墙，墙高为 7 至 10 米时，墙背设置两道耳墙，沿墙身长度方向每隔 10 至 15 米设置沉降缝(伸缩缝)一道，用沥青麻絮填塞，深入 10 至 20 厘米。当边坡有地下水出露时应适当加密泄水孔。

2) 护面墙设置在稳定的地基上，埋置深度应根据地质条件而定；冰冻地区，应设置在冰冻深度以下不小于 25cm。

3) 护面墙采用 C20 片石砼，片石标号不低于 30 号。

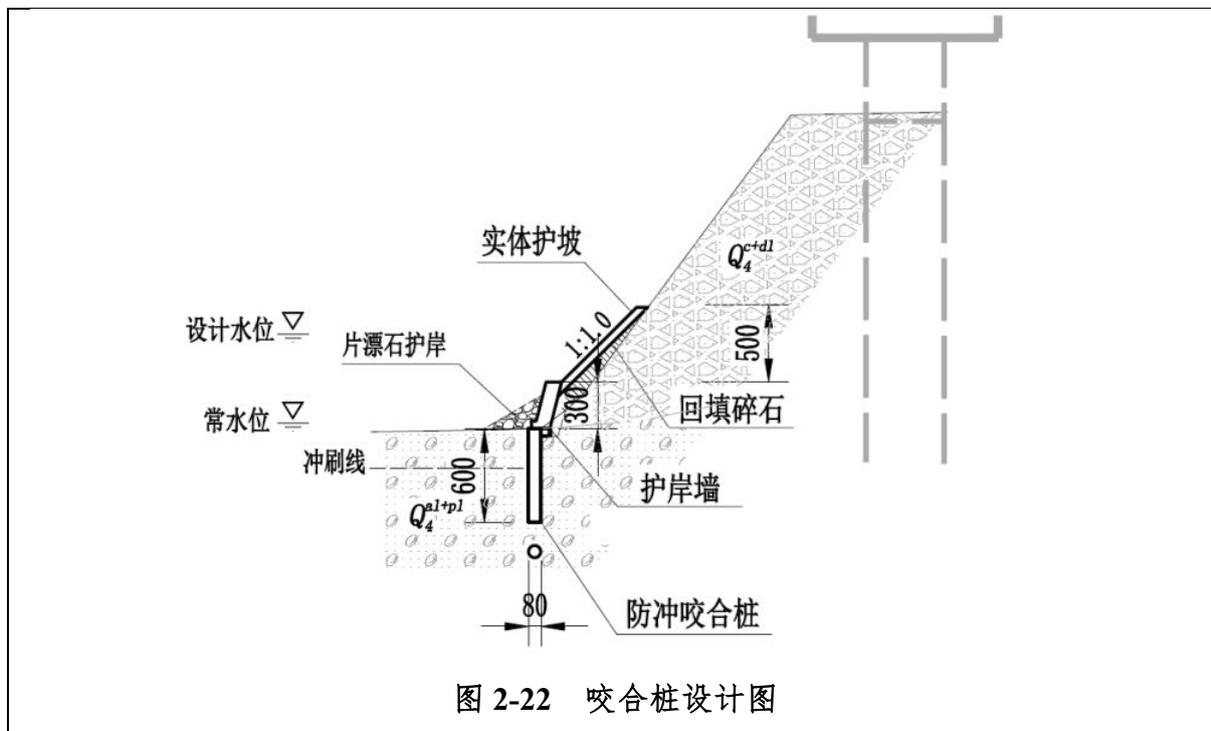
4) 相邻咬合桩应按先施工素混凝土桩、后施工钢筋混凝土桩的顺序进行；钢筋混凝土桩应在素混凝土桩初凝前，通过成孔时切割部分素混凝土桩身形成与素混凝土桩的互相咬合，但应避免过早切割。

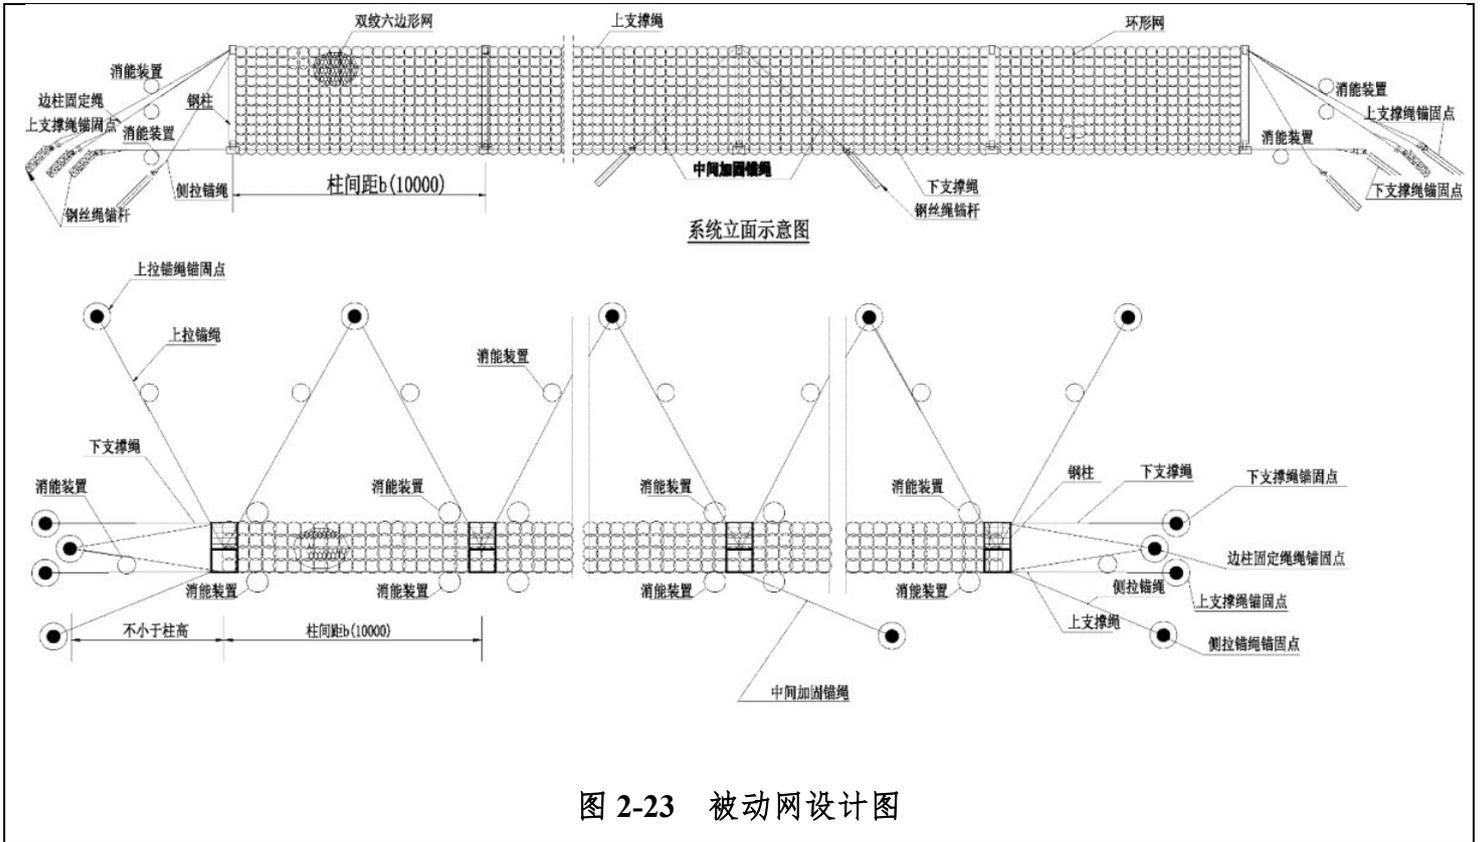
图 2-23 被动网设计图

5) 被动网布设最长 540 米、最短 50 米，地面高度约 4 米，被动网由双绞六边形网（网丝直径为 2.2 毫米，网孔大小为 50 毫米×60 毫

米) 和环形网 (网丝直径为 12 毫米, 网孔直径为 300 毫米) 重叠组成。

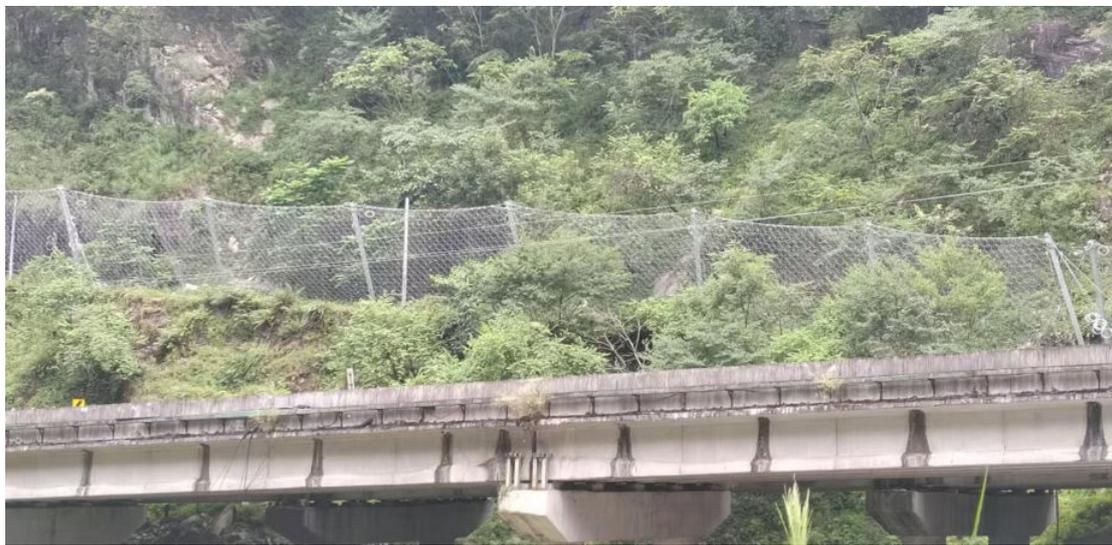
图 1. 被动网外观图

1、被动防护网范围较大，尽管占据立地面积不大，但是长度较长，外观形成视觉冲突较大（图1）。在不影响主动网效力的前提下，可通过栽植周边的藤本植物等减少影响。

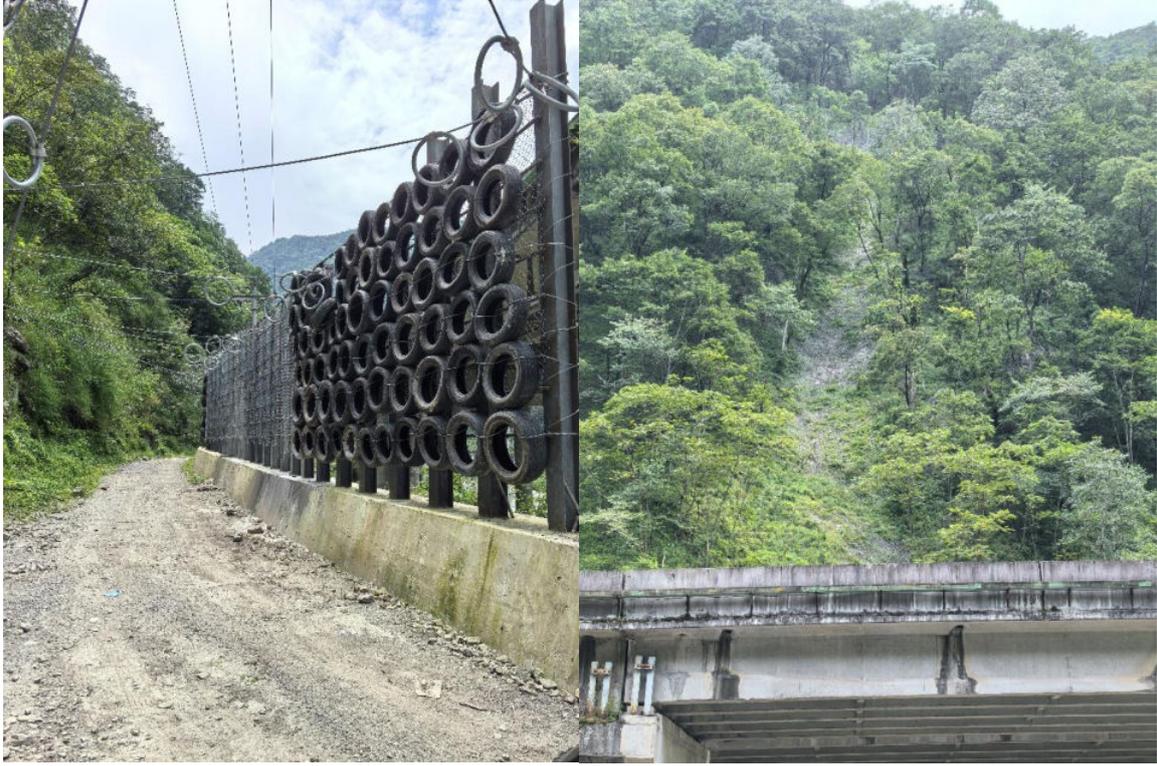
格栅型被动防护网（左图）和主动防护网（右图中间沟槽）

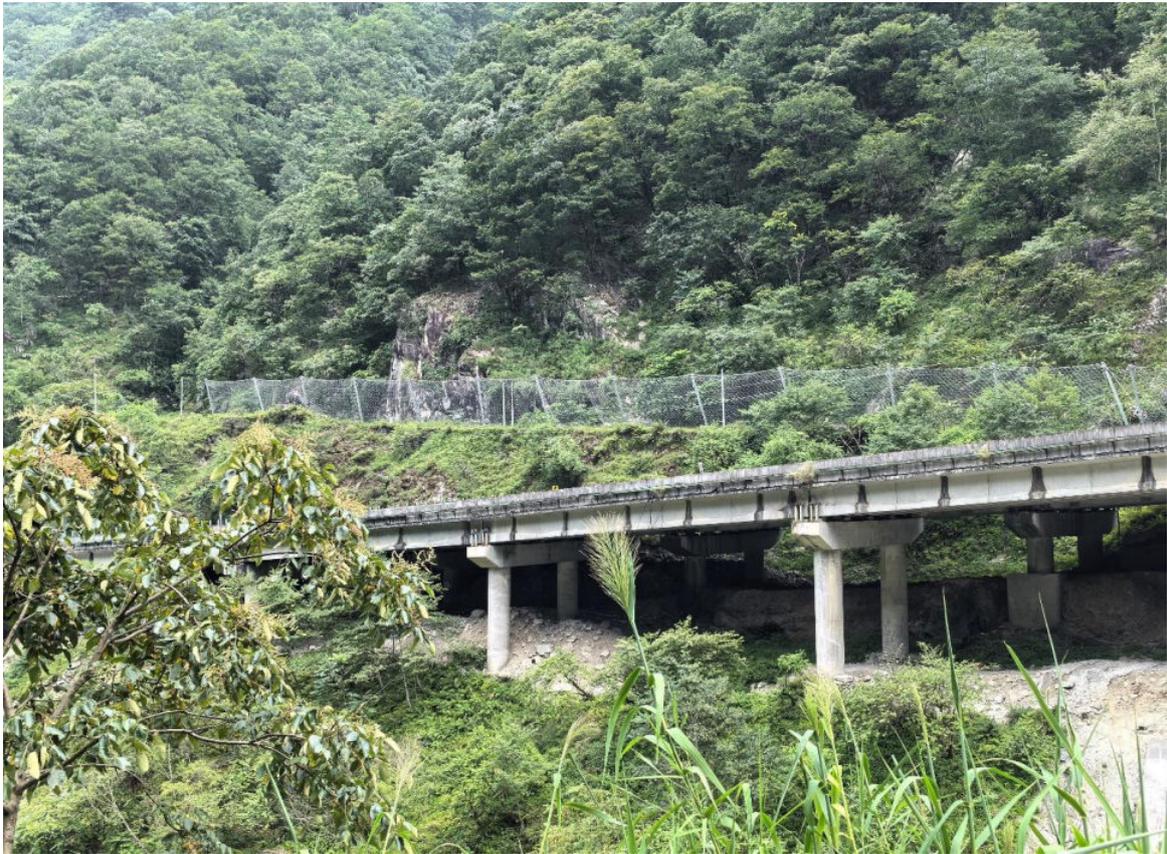
柔性被动防护网对景观和动物迁移可能具有一定的负面影响
