G0611 线川主寺至汶川段高速公路  
对大熊猫国家公园自然资源、自然生态系统和主要  
保护对象影响评价

# 专题报告

编制单位：四川省林业科学研究院

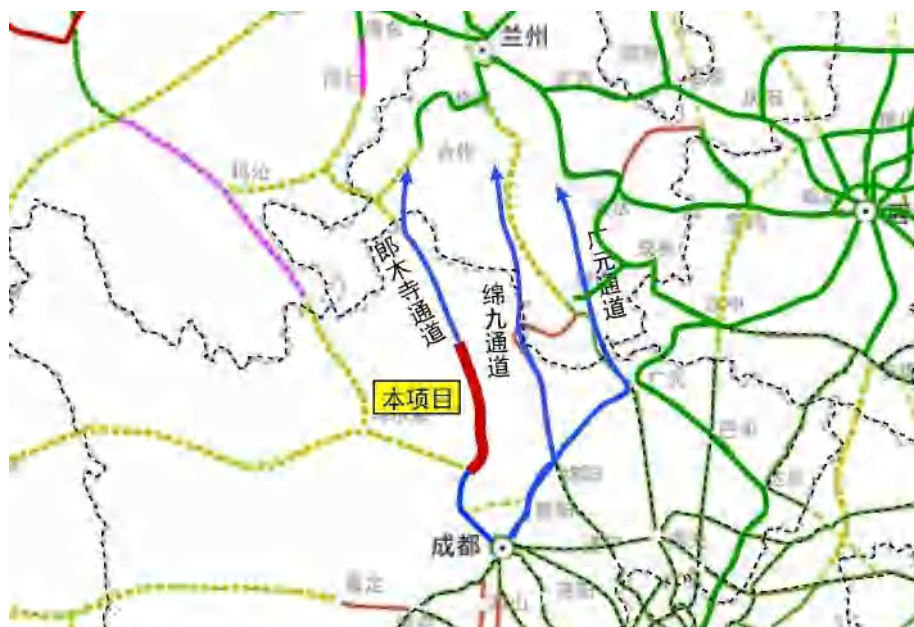
图2.4-1 未来川甘通道主要高速公路通道

(1) **国高网：**川主寺至汶川高速公路作为 G0611 线张掖至汶川的一段，项目建成后，未来将与川主寺至郎木寺高速公路对接，形成四川和甘肃两省间的又一高速公路通道。该通道将与广元通道（广元至甘肃高速公路）、绵九通道（绵阳至九寨沟高速公路）共同构成 3 条连接川甘两省的高速公路大通道，连接两省中部和西部地区，有效缓解川甘两省出省通道压力，因此考虑广甘高速的交通量将会向本项目和绵九高速转移。未来川甘通道所在地区高速公路网构成情况如图 2.4-1 所示，从出川大通道的功能考虑，应保证路线的顺直，也决定了本项目布线走廊的唯一性，即岷江走廊。

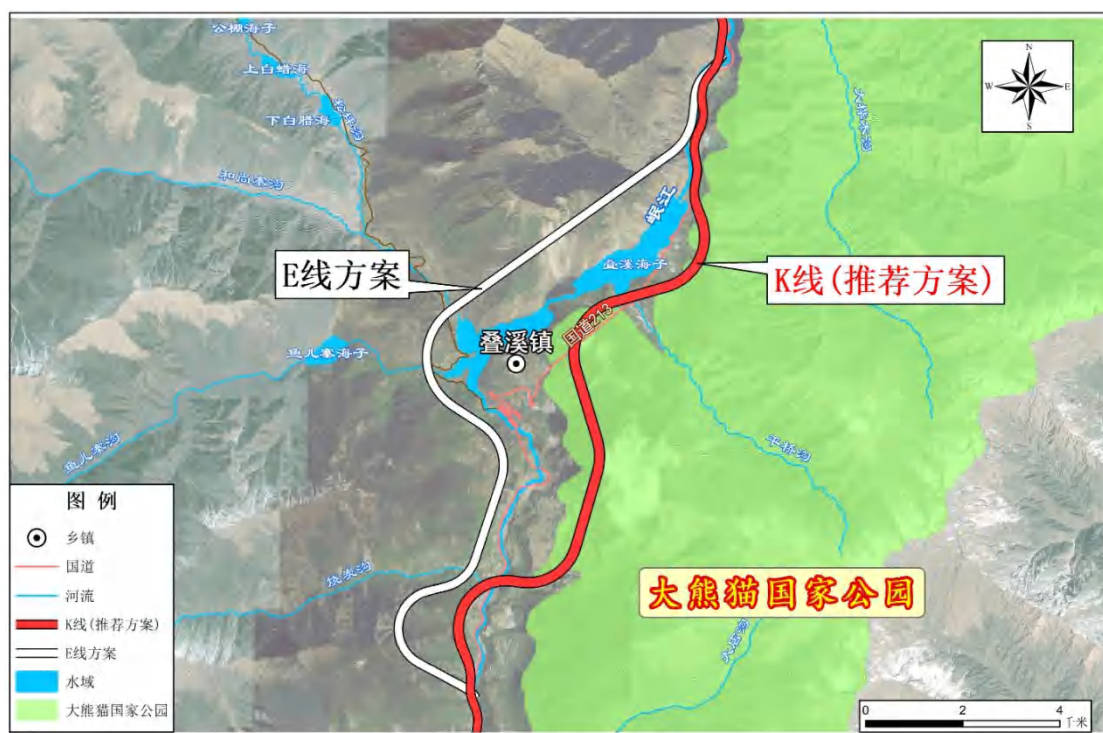
图 2.4-2 E 线与 K 线比选示意图

E 线方案起自茂县太平镇胡尔村北，路线沿岷江西侧绕避叠溪海子，设隧道依次穿越木耳寨村、团结村、龙池村、洗澡塘、小关子，出隧道后跨越岷江、G213 设置隧道，出隧道后沿岷江设置桥梁经过天龙湖、小寨与 K 线相接。E 线方案长 18.957km。

K 线方案：经新民村后在太平村西侧设太平隧道，出洞后经杨柳村设太平互通，经叠溪海子附近，设叠溪 1#、2#隧道，出隧道后跨越岷江，设叠溪互通连接国道 G213 线；后路线经过天龙湖、设马脑顶、石大关隧道，抵达两河口，于岷江与黑水河交汇处设置回龙立交，全长 17.492km。

综上所述，从活动断裂角度看，K 线较优，E 线较差；从大、小海子对隧道的影响程度比较，K 线及 E 线相当；从叠溪古堰滑坡及不良地质影响分析，K 线较优，E 线较差。从地质角度建议，K 线较 E 线更优，推荐 K 线，其位于岷江断裂下盘，且与断裂大角度相交通过，大、小海子对其影响小，受古滑坡影响相对较小。

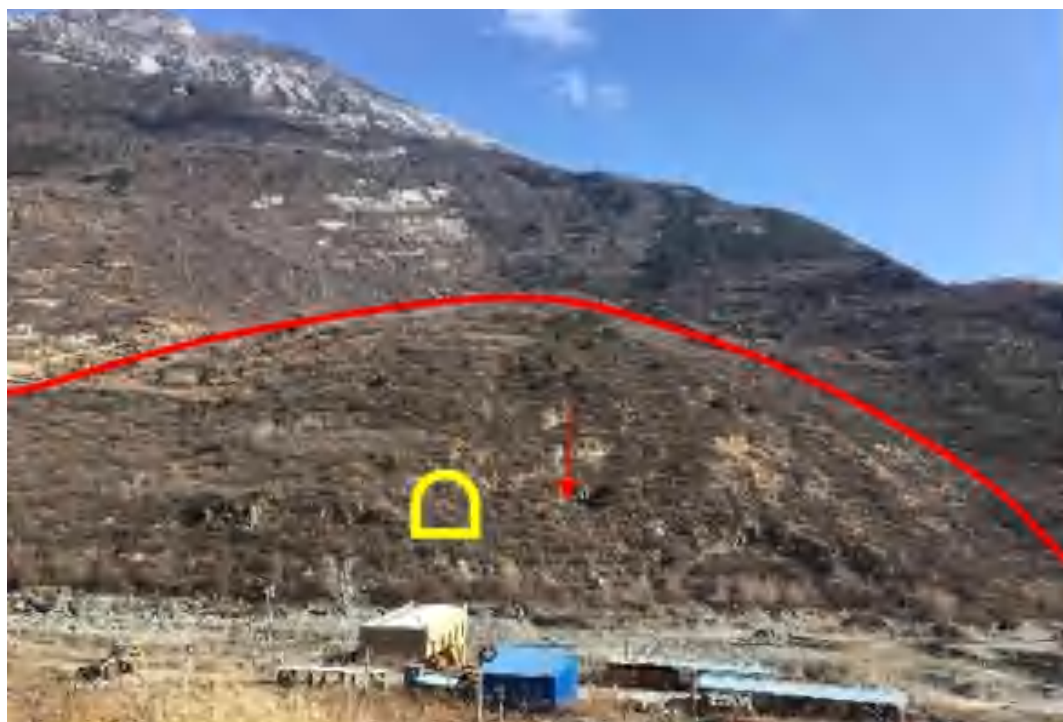
图 2.4-10 E 线木耳寨隧道出口滑坡及后部顺层

据本次地质灾害调查，E 线木耳寨特长隧道出口位于叠溪 3 号滑坡（H48-3）体内，为一巨型古滑坡。现状整体稳定，前缘坡体凌乱，发生过次级滑动，地下水丰富，且滑坡后缘为一长大顺层斜坡，倾角约  $35^{\circ}$ ，存在基岩顺层滑动风险。如发生于 2017 年的新磨村滑坡（损失严重）即为高位基岩顺层滑动诱发，E 线与其同位于北西侧松坪沟左岸（与本点直距约 2km），构造组成类似，E 线受不良地质威胁大。

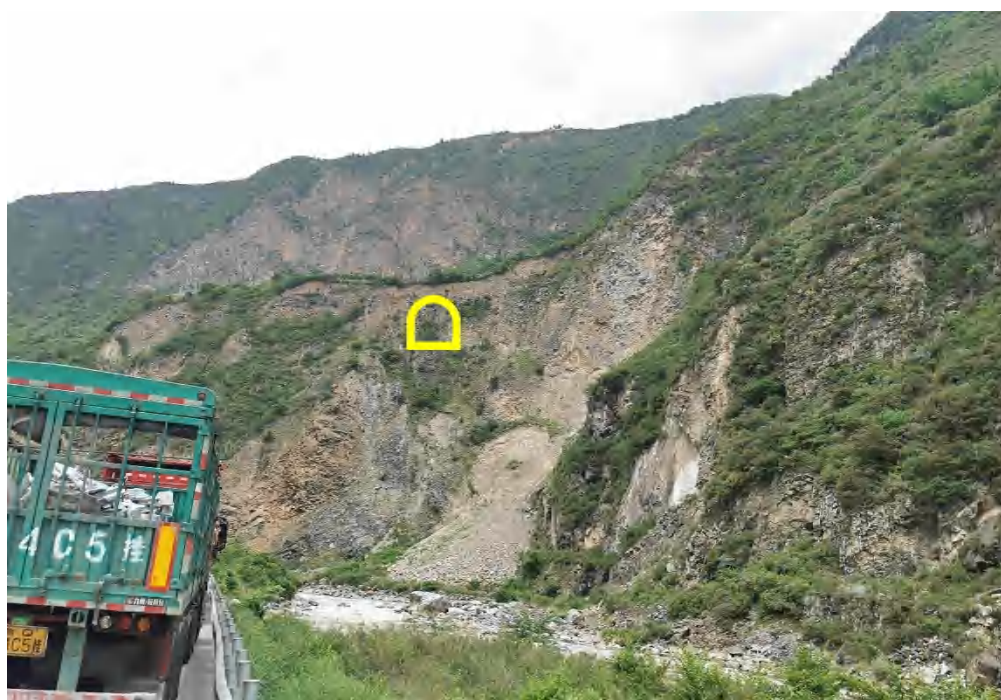
图 2.4-12 K 线隧道出口处地貌及地质

K 线从叠溪下游小关子一带出洞，据本次调查，出洞口处地质整体稳定。洞口下方和后部二级陡崖均为明显基岩出露（产状正常），洞口处地形较陡，受河水冲刷影响，崩塌较发育，但采取措施可治理，线路受不良地质影响较小。

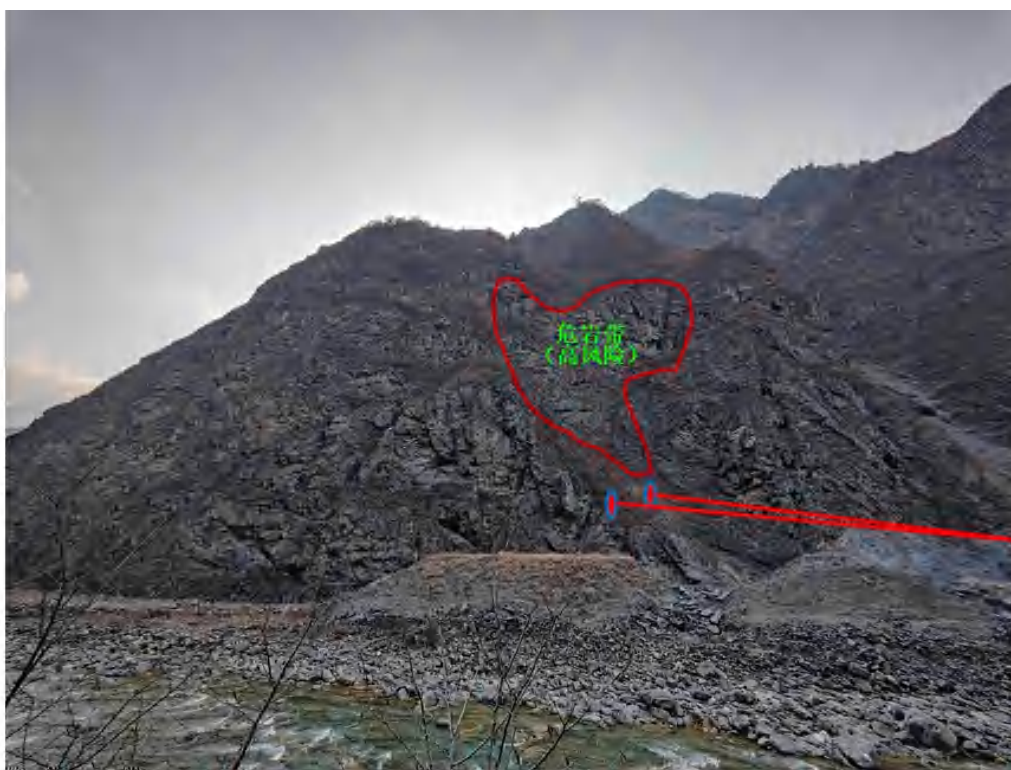
2.4-14 B 线石大关隧道进口地形地貌与不良地质照片

总体上 B 线遵从了地质选线原则，但在石大关隧道进洞口，场地狭窄，左洞无法实施，洞口右侧上方崩塌发育（极高风险）；石大关隧道出口上方发育高位崩塌（高风险）且覆盖层较厚；沙坝隧道进口岩层倾向坡内、倾角 60°，节理裂隙发育，岩体破碎、发育高位崩塌（高风险），高度达到 100m 以上，处治难度较大，后期运营风险依然比较大。

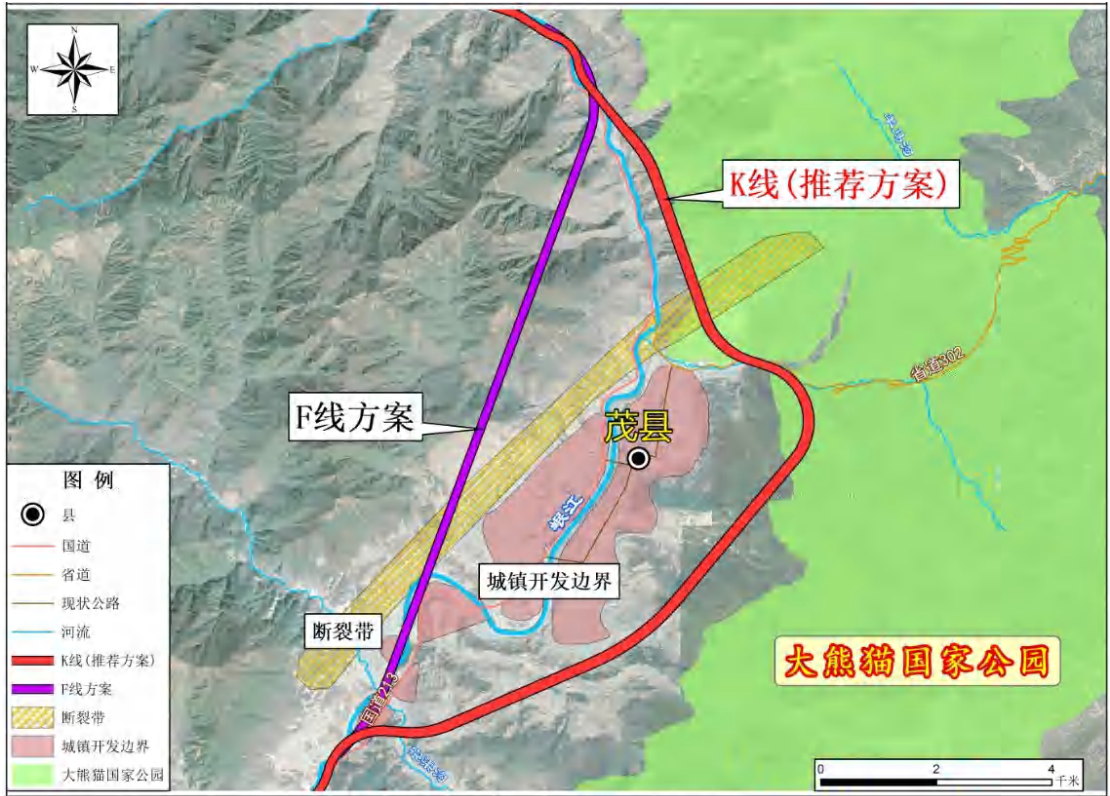
图 2.4-18 F 线与 K 线比选示意图

K 线方案：经过渭门互通后，沿岷江右岸布设，跨岷江至左岸布设，设渭门特大桥、茂县 1#隧道、水磨坝特大桥、茂县 2#隧道等。

F 线方案：路线跨过岷江，从茂县西侧设 3 座特长隧道过境，出隧道后经壳壳村，在壳壳村设置茂县互通 K162+857。

盘；而 F 线呈小角度相交，交角约 14 度，且交点散布在茂县特长隧道内。因此，F 线特长隧道与茂汶活动断裂小角度相交，一旦发生地震受到破坏，极难再次贯通恢复，后期运营风险极大。

因此，综合考虑工程地质条件、施工条件及运营安全、城镇开发边界等因素，F 线方案虽然能完全绕避大熊猫国家公园，但线路与茂汶活动断裂带交角较小，地质条件差，隧道围岩类别低，施工和运营风险极高；K 线位于茂汶活动断裂的下盘，结构物的安全性较好。因此，为保证施工和后续运营安全，在该段选用地质条件更好，安全系数更高的 K 线作为推荐方案。

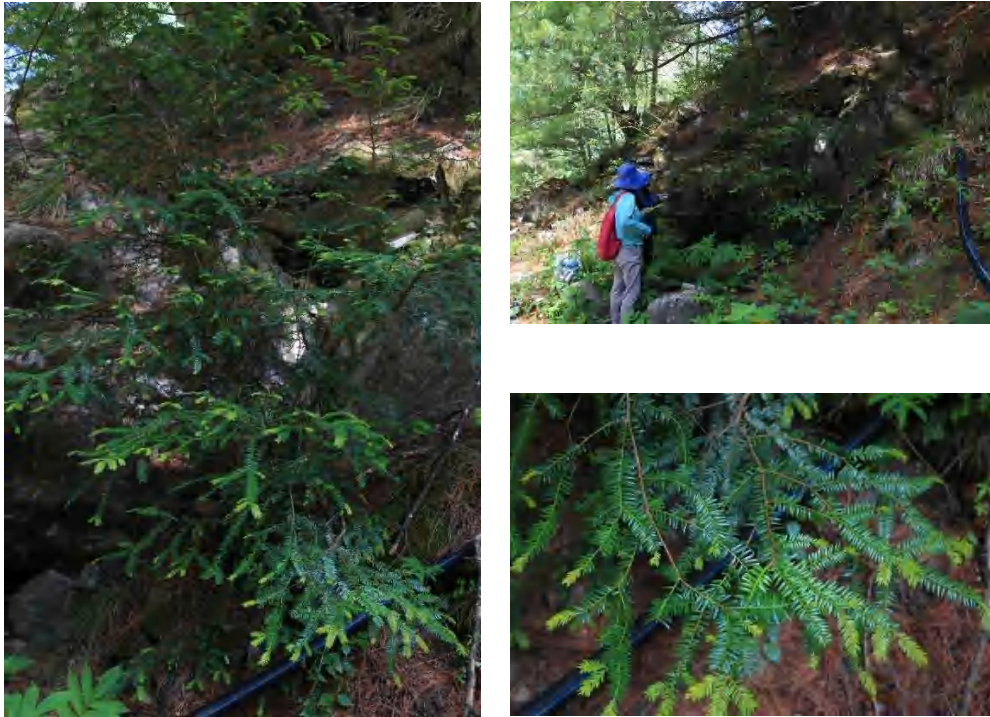
| 结构层 | 主线、枢纽互通匝道 | 连接线及非枢纽互通匝道、服务区、停车区 | 桥面铺装 | 隧道铺装 | 匝道收费站 | 构造物间距小于50m路段 |
|---|---|---|---|---|---|---|
| 底基层 | 25cm水泥稳定碎石 | 25cm水泥稳定碎石 | -- | -- | 16cm水泥稳定碎石 | 20cm贫混凝土 |

易危种。第四纪冰川遗留下来的古老树种，被称作“植物界的大熊猫”。经现场调查，评价区内发现有红豆杉 1 株，位于评价区北端的平桥沟内溪沟路旁林下，高约 2m，为幼树植株。这一红豆杉植株位于工程占地区外，项目在这一区域主要以隧道的形式地下穿越，与工程最近直线距离约 1400m，距离较远。

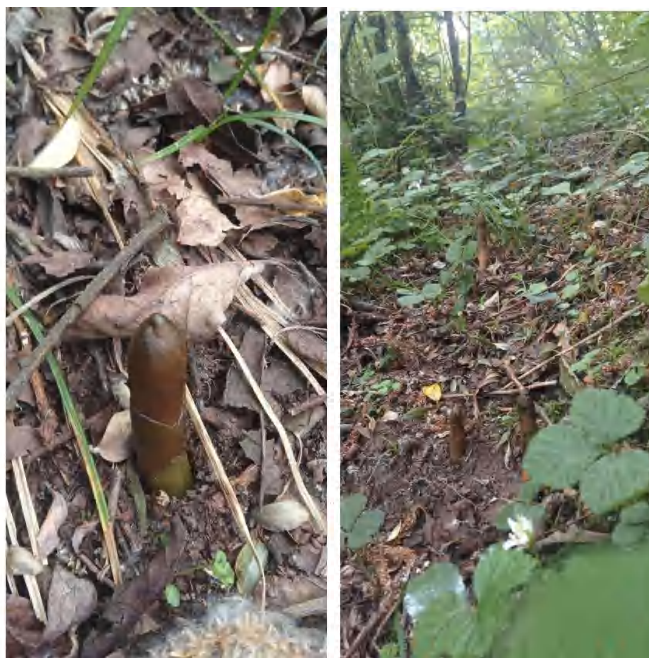
### 2.2.3.3 桥涵工程

**天麻 (*Gastrodia elata*)**：国家Ⅱ级重点保护野生植物。腐寄生植物，多生于中高山区的林下阴湿地带，喜荫蔽、凉爽、湿润气候。经现场调查，评价区内共发现有 2 处天麻分布点，主要分布于华山松林中空地处，均位于工程占地区外，项目在这一区域主要以隧道的形式地下穿越，与工程最近直线距离约 530—890m，距离较远。

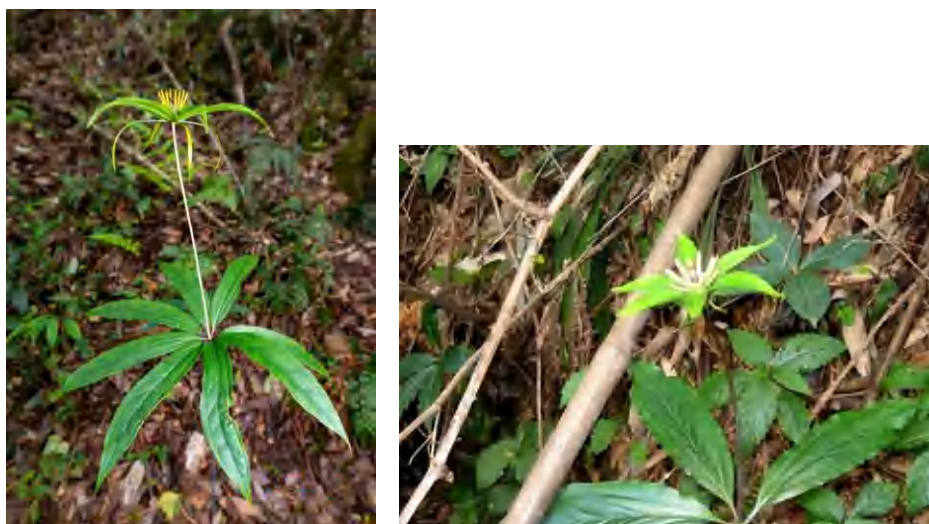
大、中桥、小桥、涵洞)。

七叶一枝花 (*Paris polyphylla*)：国家Ⅱ级重点保护野生植物。喜温暖湿润气候、排水良好、富含有机质或堆肥的沙质壤土和半阴环境，常生于林下及灌丛阴湿处。经现场调查，评价区内发现有七叶一枝花 2 株，生长于林下溪沟旁环境湿润处，项目在这一区域主要以隧道的形式地下穿越，与工程最近直线距离 530m，距离较远。

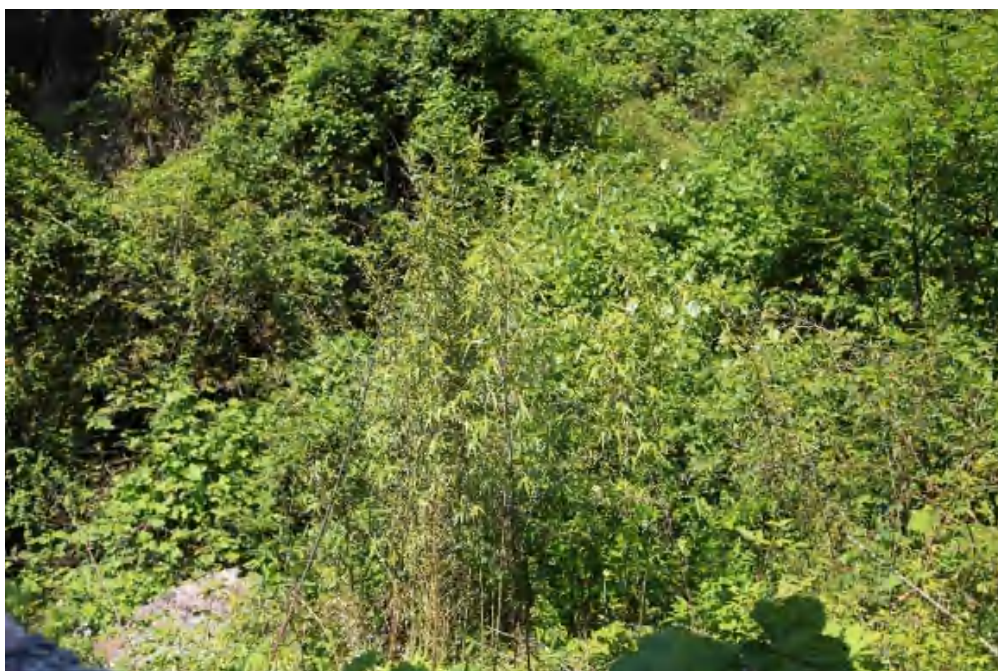
图 4.4-2 评价区内散生的箭竹灌丛

根据实地调查，评价区涉及大熊猫主食竹分布类型包括缺苞箭竹、华西箭竹、冷箭竹、短锥玉山竹等。这些竹类主要生长在云冷杉林、槭树、桦木林等针阔叶混交林和温性针叶林下，在评价区内山体中上部地段零星分布，不成片。

项目占地区植被类型以油松林、李经济林、岷江柏木人工林和次生灌丛为主，实地调查未在占地区内发现大熊猫主食竹分布。

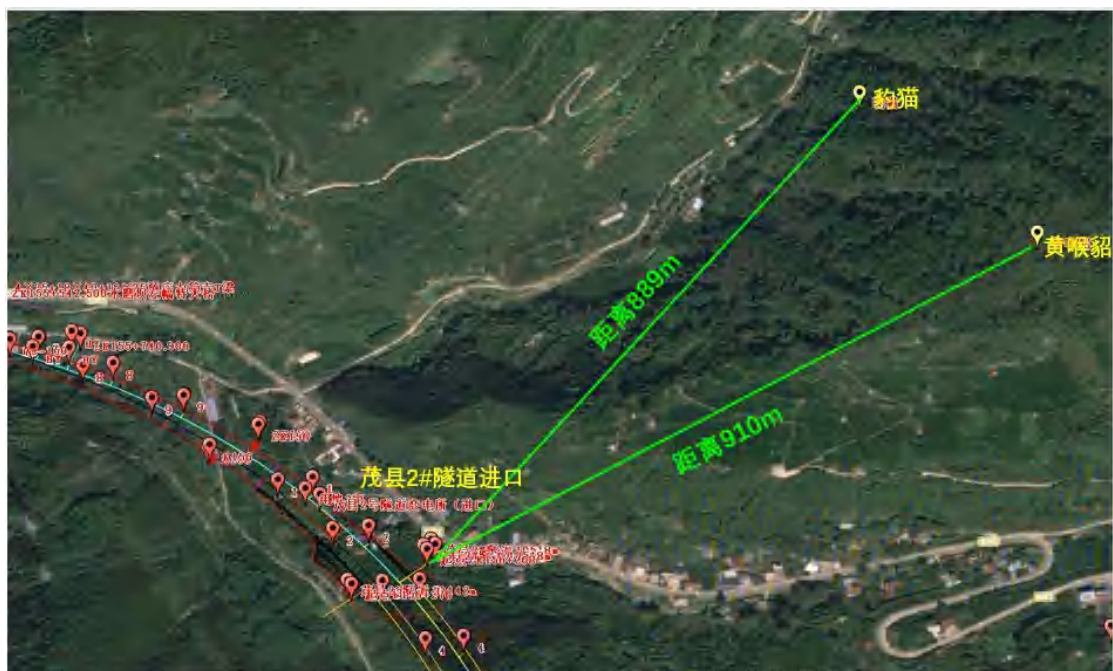
图 5.4-1 茂县 2#隧道进口与豹猫、黄喉貂痕迹点位置关系图

根据调查，茂县 2#隧道进口与豹猫、黄喉貂痕迹点直线距离约 900m（见图 5.1-1），隧道贯通采用钻爆法施工，在隧道洞口爆破施工初期，强烈的噪声、震动和冲击波干扰使施工区周边活动的豹猫和黄喉貂迅速迁往远离隧道洞口施工区的其它适宜生境活动。随着隧洞的掘进，埋深逐步加大，爆破传到地表的震动、噪声和冲击波会大大减小，对豹猫和黄喉貂的干扰大大降低，待施工结束震动和噪声干扰消除后，其会再次利用此栖息地。根据习性，黄喉貂和豹猫偶到人居环境附近活动，虽目前未在项目占地区发现黄喉貂和豹猫实体和痕迹点，但由于项目占地区距离痕迹点较近，黄喉貂和豹猫可能利用该区域生境，因此项目对黄喉貂和豹猫存在栖息地侵占影响。由于黄喉貂和豹猫可适应的生境广泛，仅小面积栖息地因施工被挤压，受影响程度小。

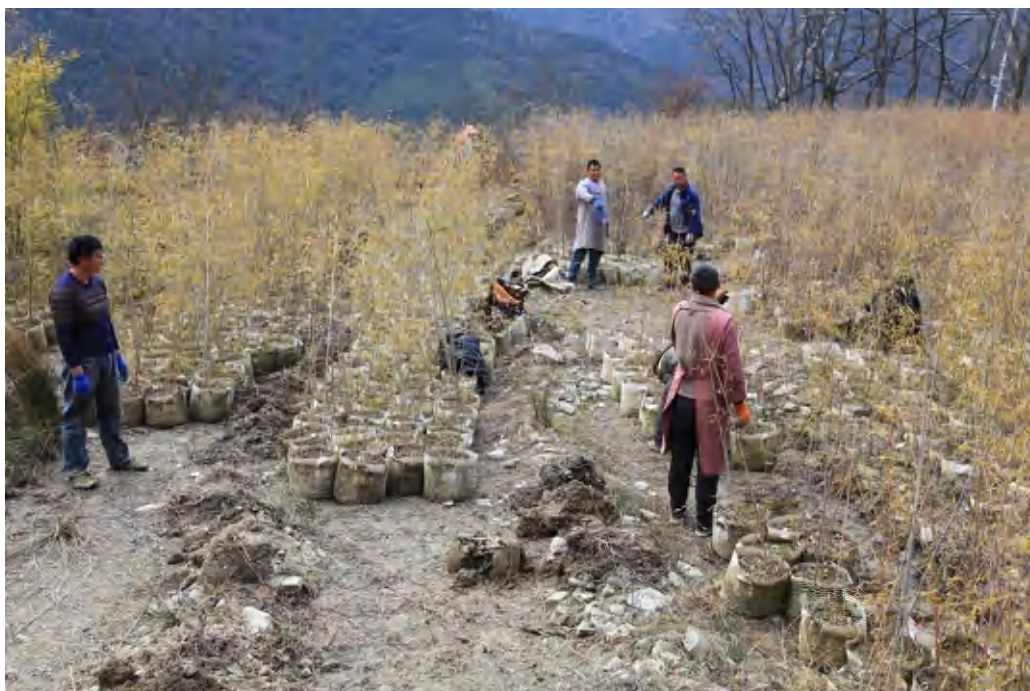
图 6.3-5 已实施的栖息地修复项目培育生长良好的竹类苗木

以上物种为本土优势种，其对当地气候条件的适应能力较强。乔木选择当地林场繁育的实生苗，竹类采用国家公园周边林缘、竹丛周围生长良好的母竹或者国家公园已实施的栖息地修复项目培育生长良好的苗木进行移植。
