川渝特高压交流工程（阿坝—成都东1000  
千伏特高压交流输变电工程）变更对大熊  
猫国家公园自然资源、自然生态系统和主  
要保护对象影响评价

# 专题报告

项目编号： S202201011-2

**项目名称：**川渝特高压交流工程（阿坝—成都东 1000 千伏特高压交流输变电工程）变更对大熊猫国家公园自然资源、自然生态系统和主要保护对象影响评价专题报告

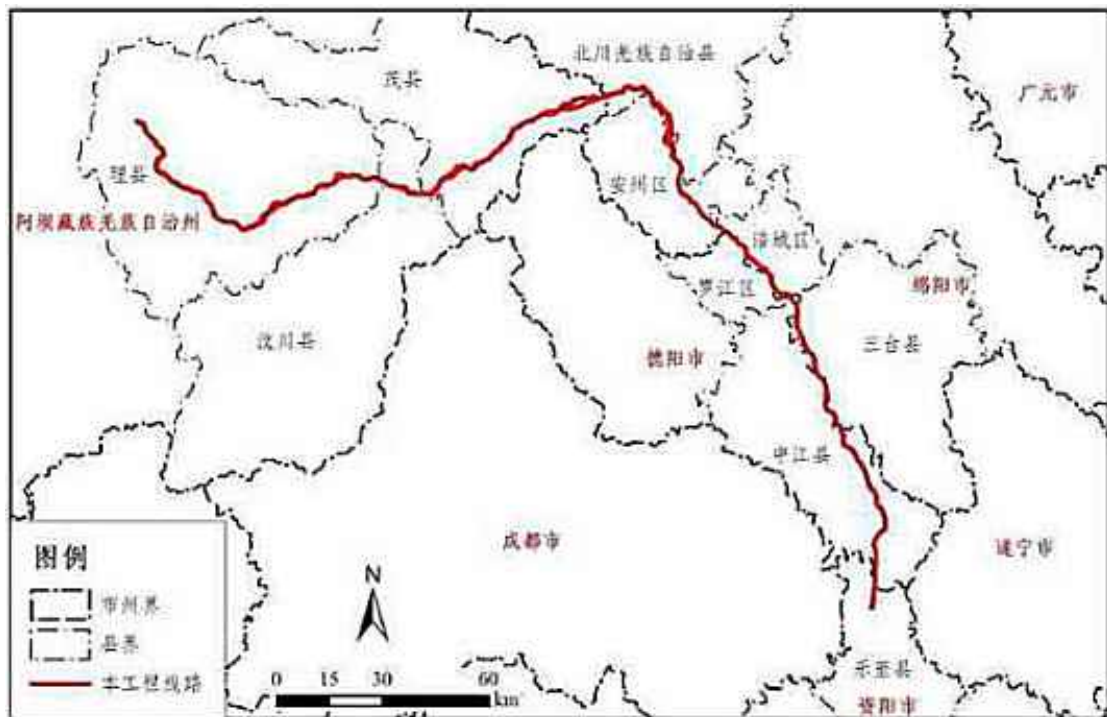
图 2-1 项目地理位置图

该项目起于四川省阿坝州理县米亚罗镇胆杆村阿坝 1000kV 变电站，止于四川省资阳市乐至县罗家沟成都东 1000kV 变电站。全线按两个单回路架设，线路长度约  $2 \times 371.7\text{km}$ ，航空直线距离 250km，分段曲折系数均值 1.147，途经四川省阿坝州理县、汶川县、茂县，绵阳市北川县、安州区、高新区、涪城区、三台县，德阳市罗江

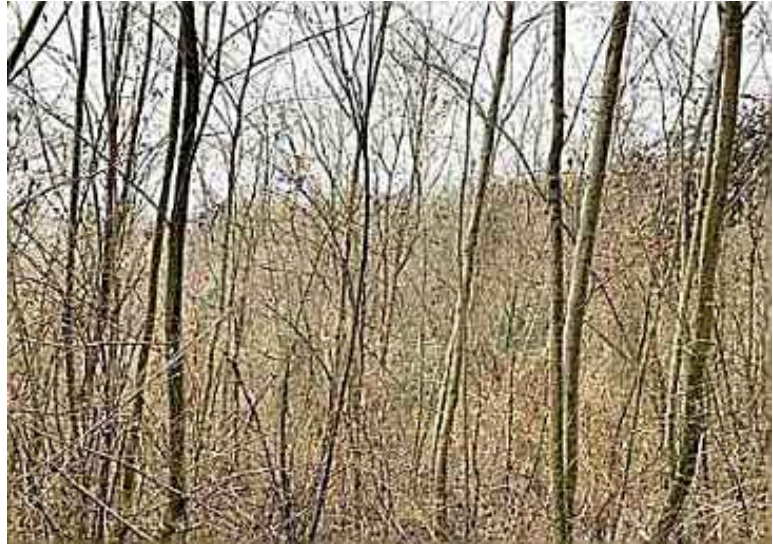
亮叶桦林

亮叶桦林外貌略不整齐，树干笔直，树皮灰褐色。在评价区内分布于海拔 1700—1850m 郁闭度约 0.7，树高通常在 12—13m 胸径约 16cm；其它伴生的乔木树种

有辽东栎、山杨 (*Populus davidiana*)；林下灌木层以胡枝子属 (*Lespedeza*)、悬钩子属 (*Rubus*)、蔷薇属 (*Rosa*) 物种、忍冬属 (*Lonicera*) 为主，盖度约 40%；草本层常见物种多为三裂毛茛、驴蹄草、大管马先蒿 (*Pedicularis macrosiphon*) 和尼泊尔酸模 (*Rumex nepalensis*) 等，盖度约 40%。

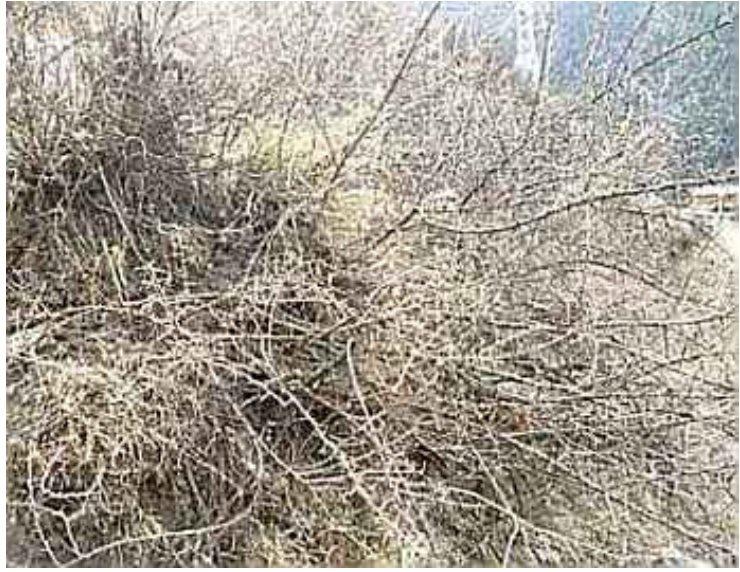
堆花小檗灌丛

该灌丛分布于海拔 1900—2100m 的山地阳坡，群落外貌绿色，多刺，成团块状，一般盖度 60% 左右，高 1m~2m。群落内堆花小檗为优势种 (*Berberis aggregata*) 其他常见伴生种有川滇蔷薇 (*Rosa soulieana*)、匍匐栒子 (*Cotoneaster adpressus*)、圆锥山蚂蝗 (*Desmodium elegans*)、毛果悬钩子 (*Rubus ptilocarpus*)、腺柳、刺鼠李 (*Rhamnus dumetorum*) 等。

草本层植物总盖度 20%~30%。主要有路边青 (*Geum aleppicum*)、三裂毛茛 (*Ranunculus hirtellus*)、一年蓬 (*Erigeron annuus*)、阿坝蒿 (*Artemisia abaensis*)、蒲公英 (*Taraxacum mongolicum*) 等种。

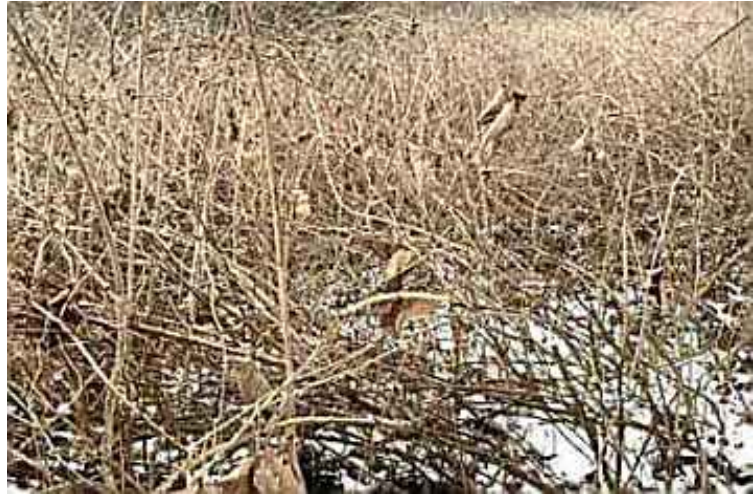
川莓灌丛

该灌丛分布于海拔 1700—2100m 的山地阳坡、半阴坡，群落外貌春夏翠绿色，成团块状，一般盖度 65—75%

左右，高 1.0m~2.0m。群落内川莓为优势种，其他常见伴生灌木种有小果蔷薇 (*Rosa cymosa*)、壮刺小檗 (*Berberis deinacantha*)、短脚蔷薇 (*Rosa calyptopoda*)、亮叶忍冬 (*Lonicera ligustrina*)、紫花醉鱼草 (*Buddleja fallowiana*)、红泡刺藤等。草本层植物总盖度 30%~40%。主要有野棉花、平车前、驴蹄草、鸭茅、草玉梅、三裂毛茛 (*Ranunculus hirtellus*) 等种。

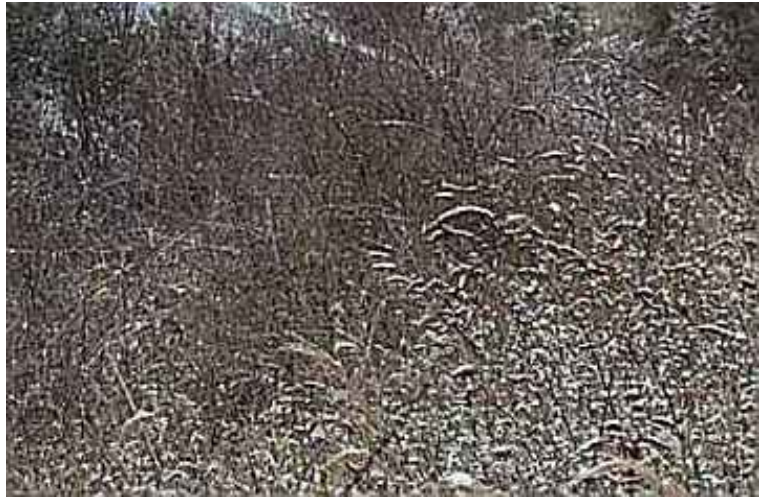
西南绣球灌丛

该灌丛分布于海拔 1600 米的山地半阳坡，群落外貌翠绿色，成团块状，一般盖度 75% 左右，高 1.0m ~ 1.5m。群落内西南绣球（*Hydrangea davidii*）为优势种，

其他常见伴生灌木种有川莓、小果蔷薇、腺柳、宜昌悬钩子、椴木（*Aralia chinensis*）、紫花醉鱼草（*Buddleja fallowiana*）等。草本层植物总盖度约 35%。主要有东方草莓、三裂毛茛、扁竹兰、过路黄（*Lysimachia christinae*）、密花早熟禾等种。
