大邑县西岭镇月牙湖、山水源、打索场 3  
段河道应急抢险排障工程对大熊猫国家  
公园生态影响评价专题报告

四川省林业勘察设计研究院有限公司

二〇二四年五月

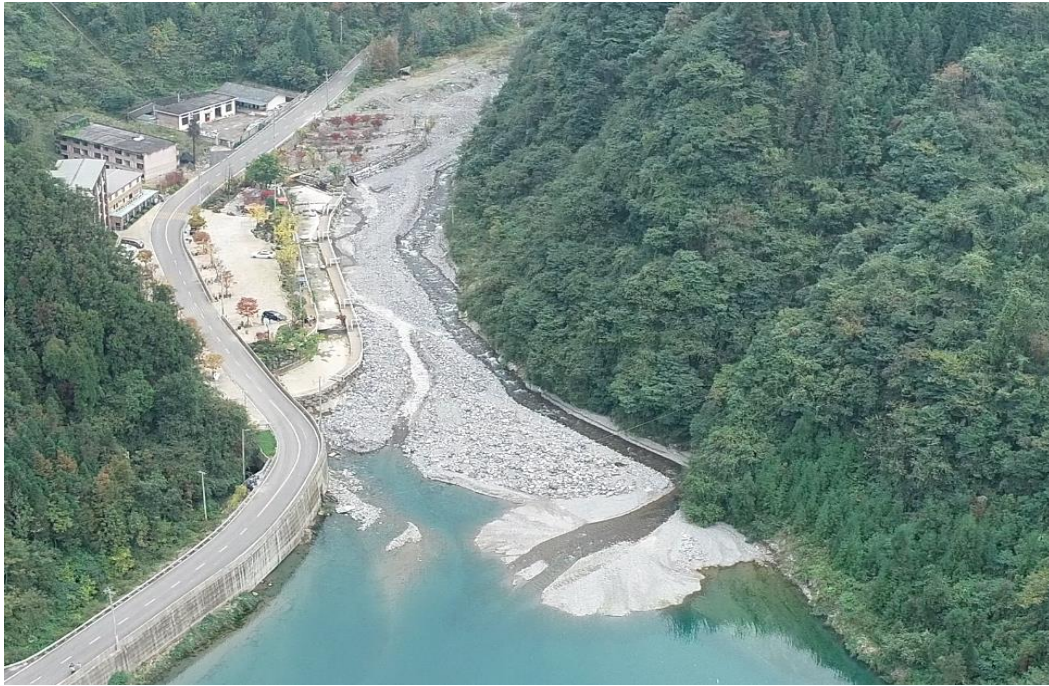
较严重；河道左岸为山体，右岸为农家乐自建挡墙，库尾段河道发育一心滩，长约 205m，宽约 25m，高于河水位 0.5~2.2m。由于河心滩的发育，主河槽偏右岸，河道右岸已建防洪挡墙受到严重冲刷，且顺河流而下的推移质不断淤积在原月牙湖库区中。

图 2.1-1 大飞水河月牙湖段河槽照片（施工前）

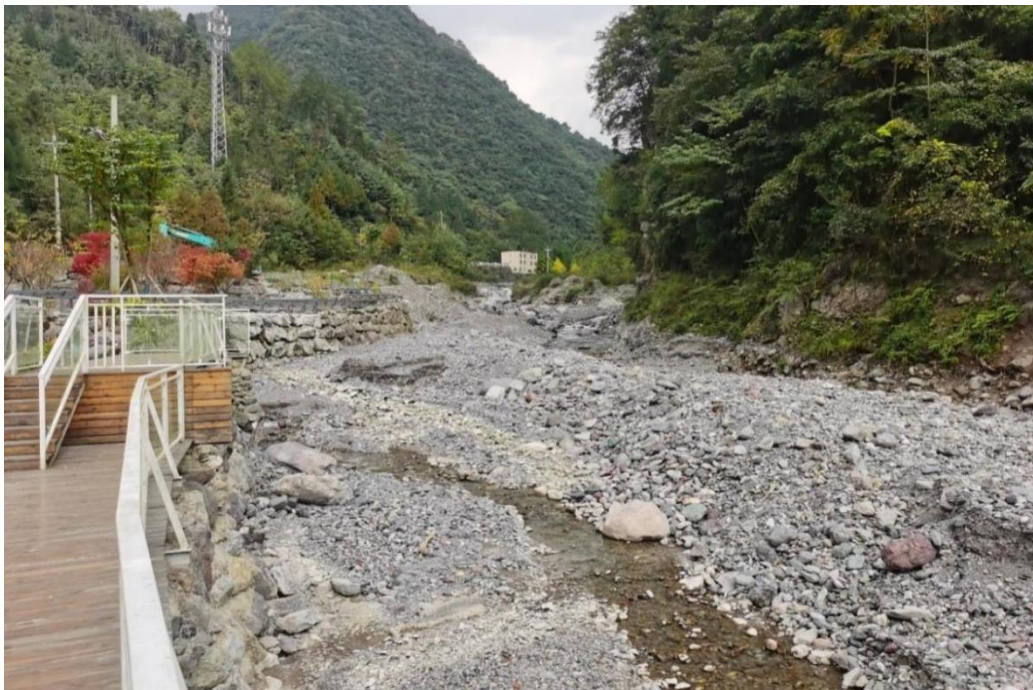
图 2.1-2 大飞水河河道主河槽淤积成心州（施工前）

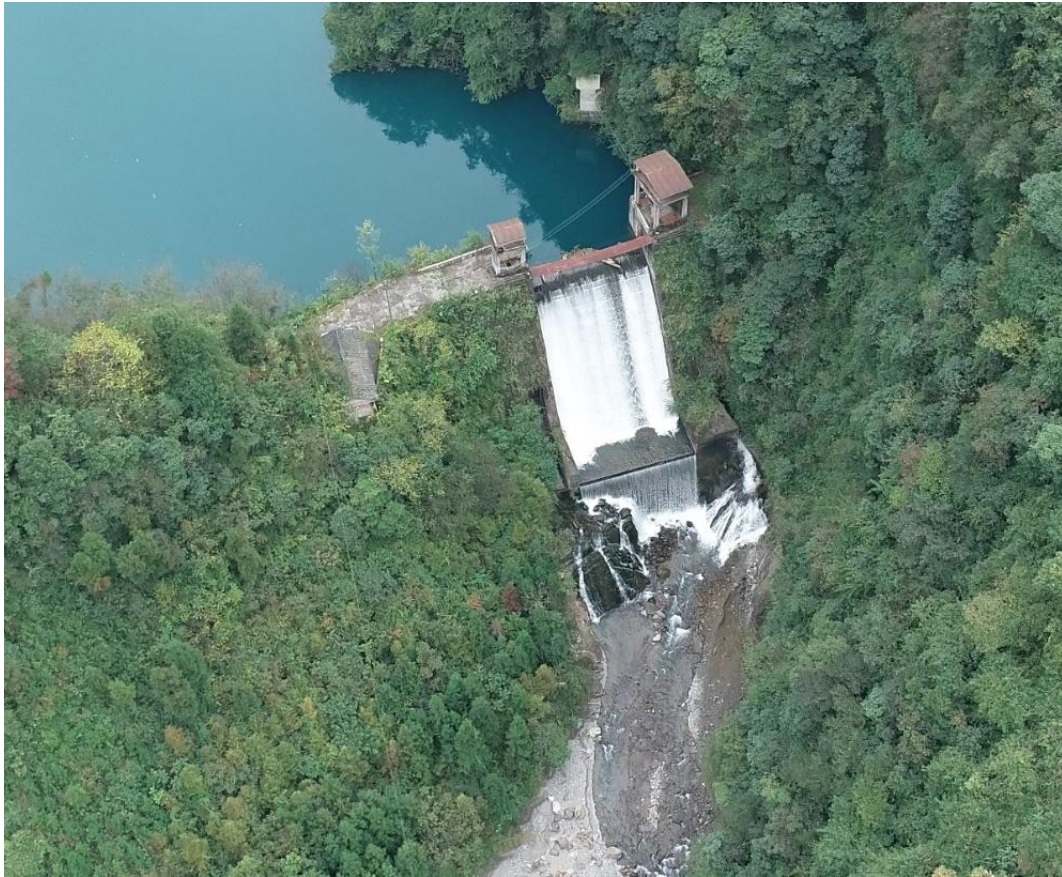
左岸坝段长 11.55m，最大坝高 29.6m，坝顶宽 9.73m；右岸坝段长 15m，最大坝高 13.6m，坝顶宽 7.36m；非溢流坝坝体迎水面垂直，背水坡 1: 0.72，溢流坝段堰面为实用堰，坝体长度 17m，高度 24m，迎水面坡度 1:0.2，背水坡 1: 0.72，面层采用 1.6m 厚 C20 砼浇筑；冲砂闸的闸孔尺寸 3×3m，闸底板高程为 1088.43m（原高程 1121.0m），属深式泄洪冲砂孔，为有压孔；泄洪闸尺寸 2×2m，闸底板高程 1098.93m（原高程 1131.50m），属泄水中孔。

图 2.1-3 大飞水河月牙湖段春坪大坝（施工前）

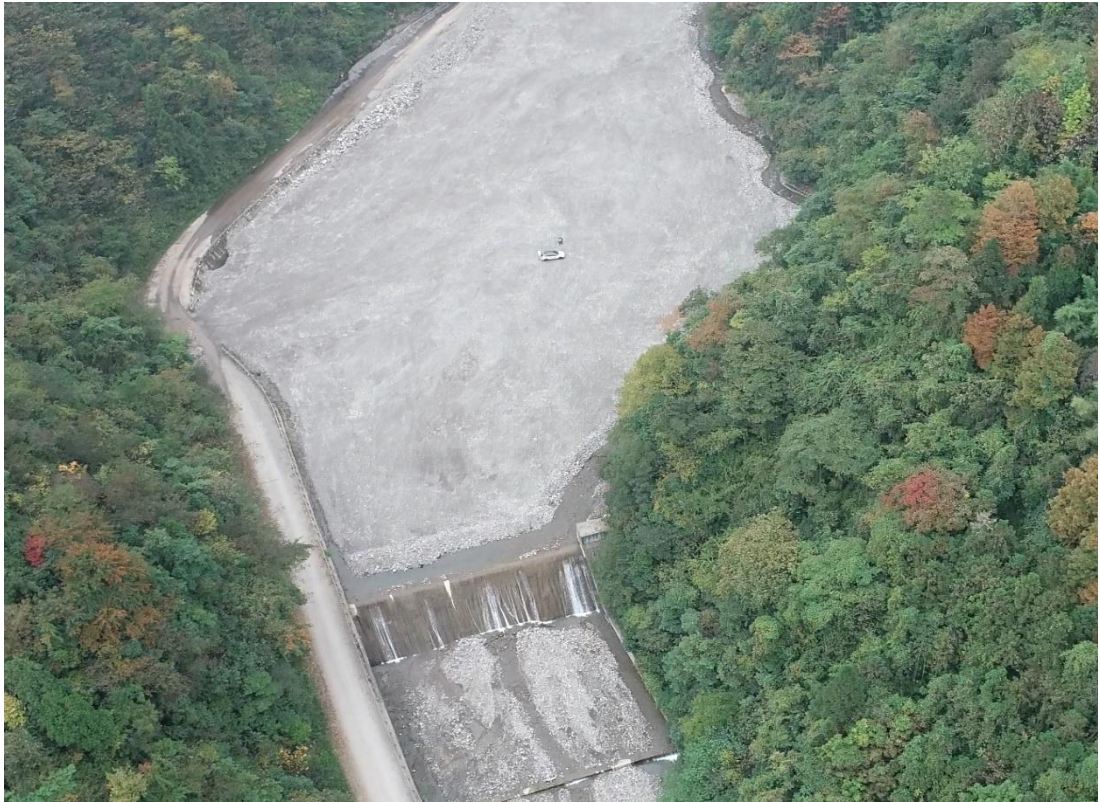
邳江河打索场段位于打索场拦河坝上游，河道现状整体呈葫芦形，上、下游均较窄，库区河床较开阔，坝址处于下游埭口处；河道左岸为山体，右岸为库区设计挡墙，河床岸坡整体稳定。“8·28”强降雨影响，河道上游大量泥沙、块石随洪水向下游推移，原库区河段 335m 长河段已完全淤满，部分段淤积已高出拦河堰 0.3m~1.0m。

图 2.1-4 邛江河打索场段俯视照片（施工前）

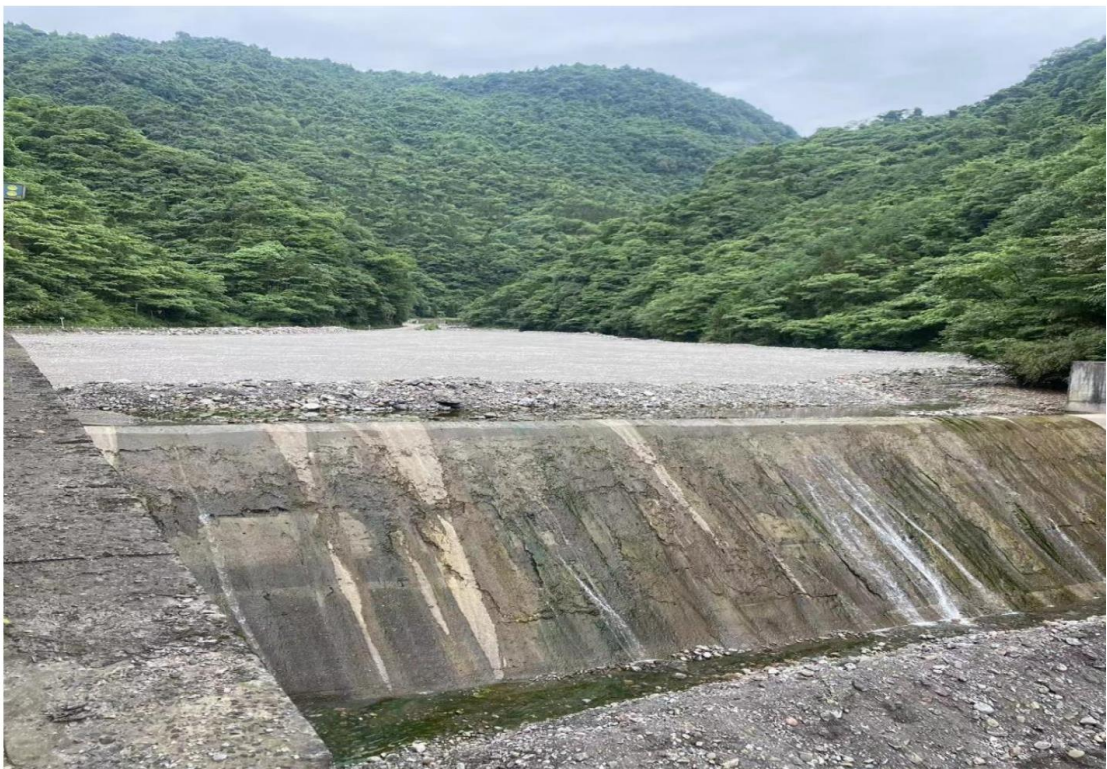
图 2.1-5 邛江河打索场拦河堰段库区淤积照片（施工前）

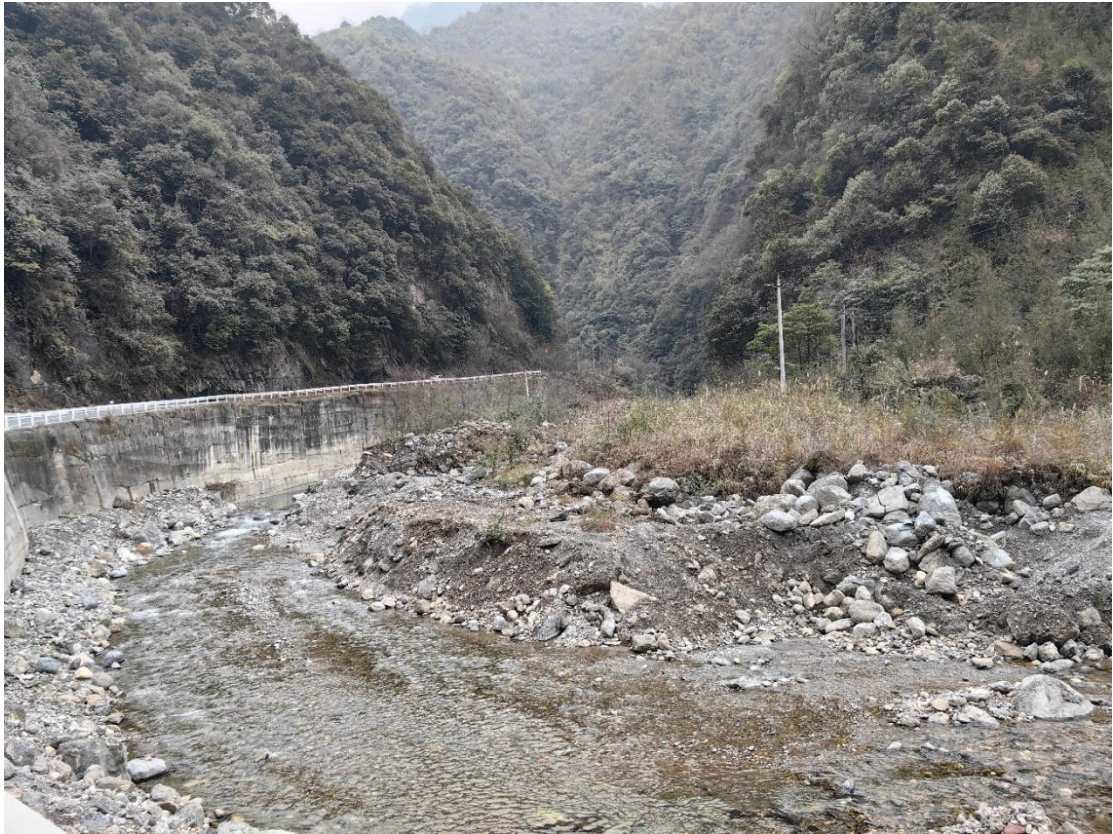
山水源段山谷河道宽约河宽 20m~32m，河道淤积长度为 233m。现状河道为弯曲型河道，局部河道分叉。河道右岸为双驾路，修建有公路挡墙，挡墙结构为直墙结构，挡墙基础高程 1155.44m~1152.10m，左岸为自然岸坡。河道主流靠近右岸，河道弯曲度较大，河床岸坡整体稳定。在河流侧蚀及堆积作用下，大量漂石、砂石淤积至河道右侧，现部分区域堆石高度已高于路面高度。

图 2.1-6 邳江河山水源段右侧河岸淤积照片（施工前）

3、西岭镇邛江河山水源段位于河道弯道，在河流的底蚀、侧蚀及堆积作用下，工程区河道右侧河岸淤积严重，淤积长 233m，现部分堆石已高于河道右侧公路路面。河道行洪断面被严重缩窄，河道行洪不畅，部分段洪水极易翻越挡墙，损毁道路，严重威胁河道右侧道路安全，存在较大安全隐患。

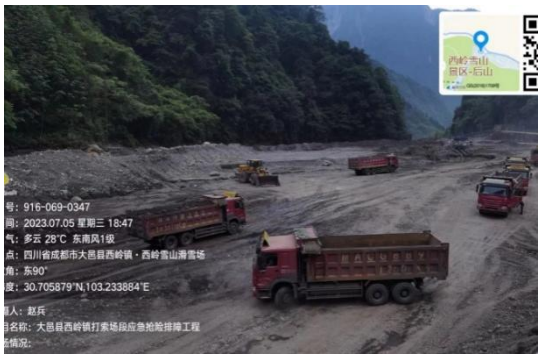
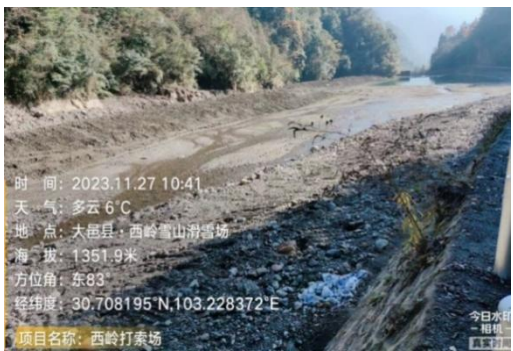
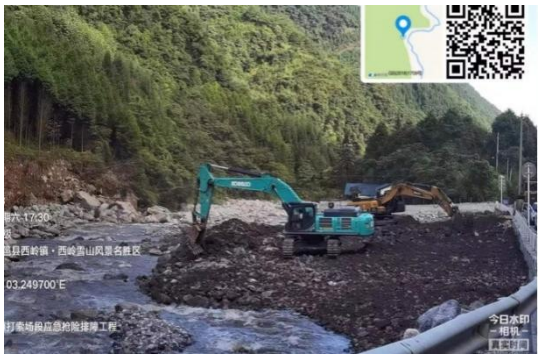
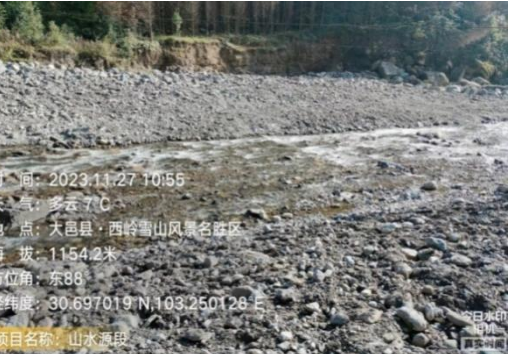
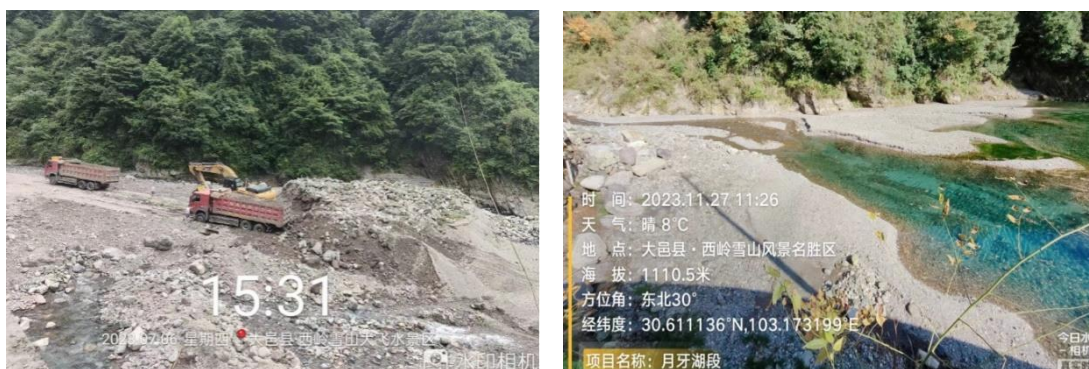
根据《成都西岭文旅关于大邑县西岭镇月牙湖、山水源、打索场 3 段河道应急抢险本项目山水源段清障事宜的情况说明》,“该项目施工进场后,县规划和自然资源局对照最新的国土空间规划,核查发现山水源上游段设计的施工范围属林草地,不能实施清障,”故施工单位在实施该项目山水源段时,只清障了山水源下游段,未清障山水源上游段,因此抢险排障河道实际施工总长 606m,排障总面积 28412m<sup>2</sup>,排障总方量为 95395m<sup>3</sup>。除去山水源上游段未清障,目前项目已按照《施工方案》完成施工并通过大邑县水务局工作验收。

图 2.8-4 项目施工期及施工后照片

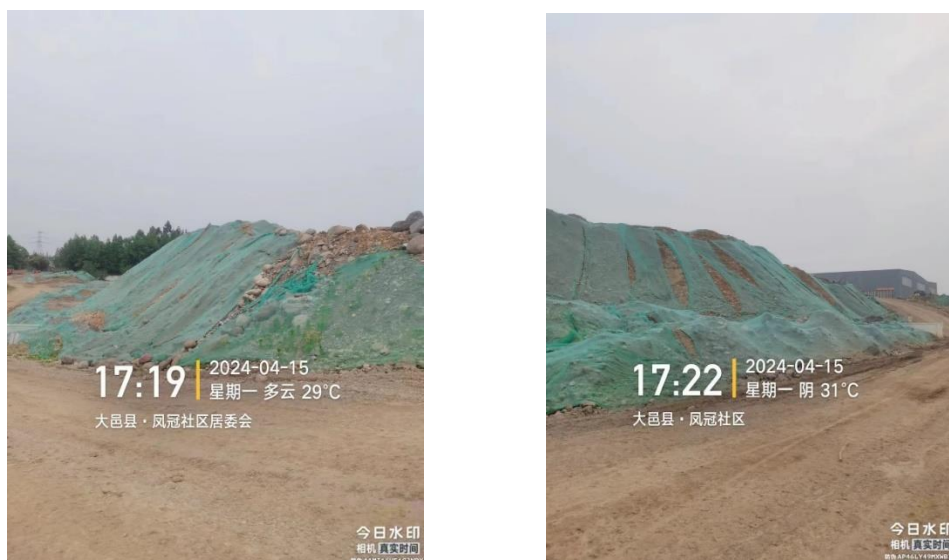
排障的土石方堆存在成都大邑乡村发展集团有限公司通过流转取得的集体建设用地，地址位于大邑县沙渠街道龙冠社区 4、5、8 组，面积约 4.67hm<sup>2</sup>（约 70 亩）。经了解，目前排障的土石方仍堆存于该处，未进行其他处置，见图 2.8-5。堆料场设置有密目网遮盖 26300m<sup>2</sup>，堆料场出入口设置有洗车设施 1 座，并配备有砖砌临时排水沟 54m。

图 2.8-5 项目排障土石方堆放现状图

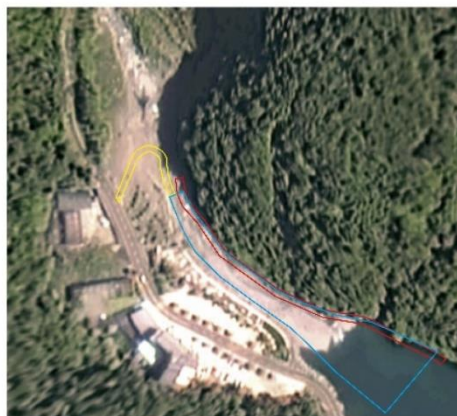
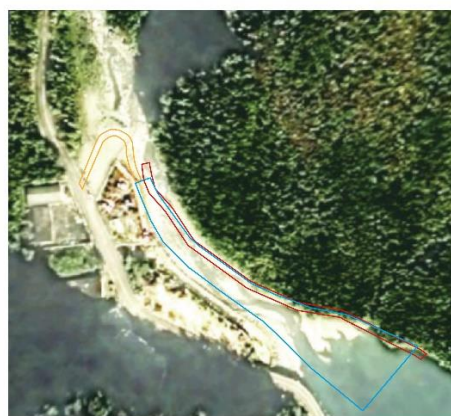
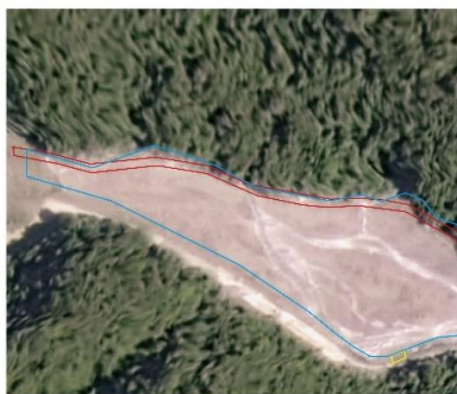
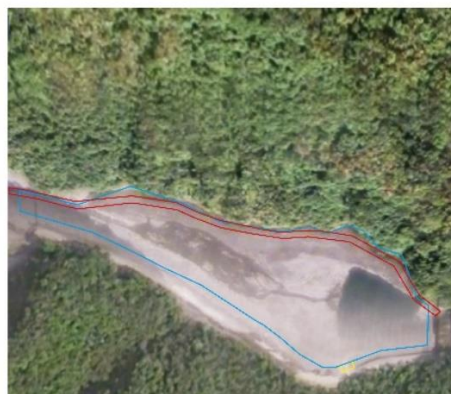
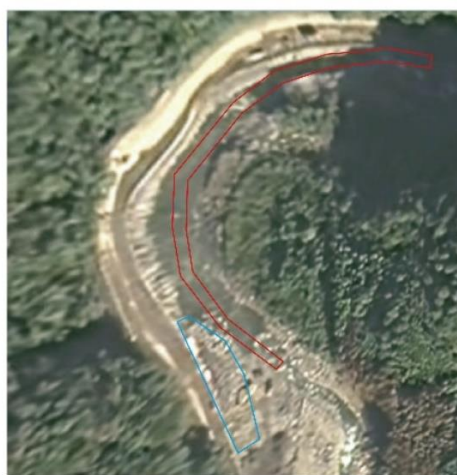
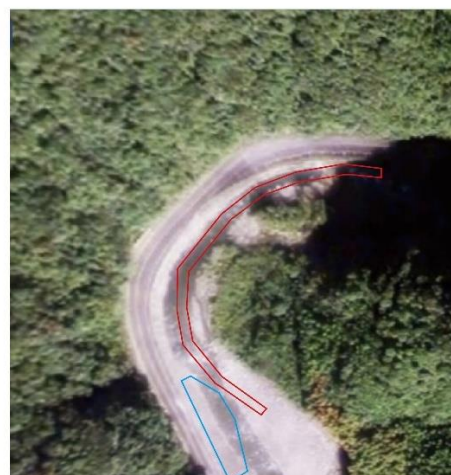
图 2.8-9 施工前后对比

月牙湖段（施工前）

月牙湖段（施工后）

打索场段（施工前）

打索场段（施工后）

山水源段（施工前）

山水源段（施工后）

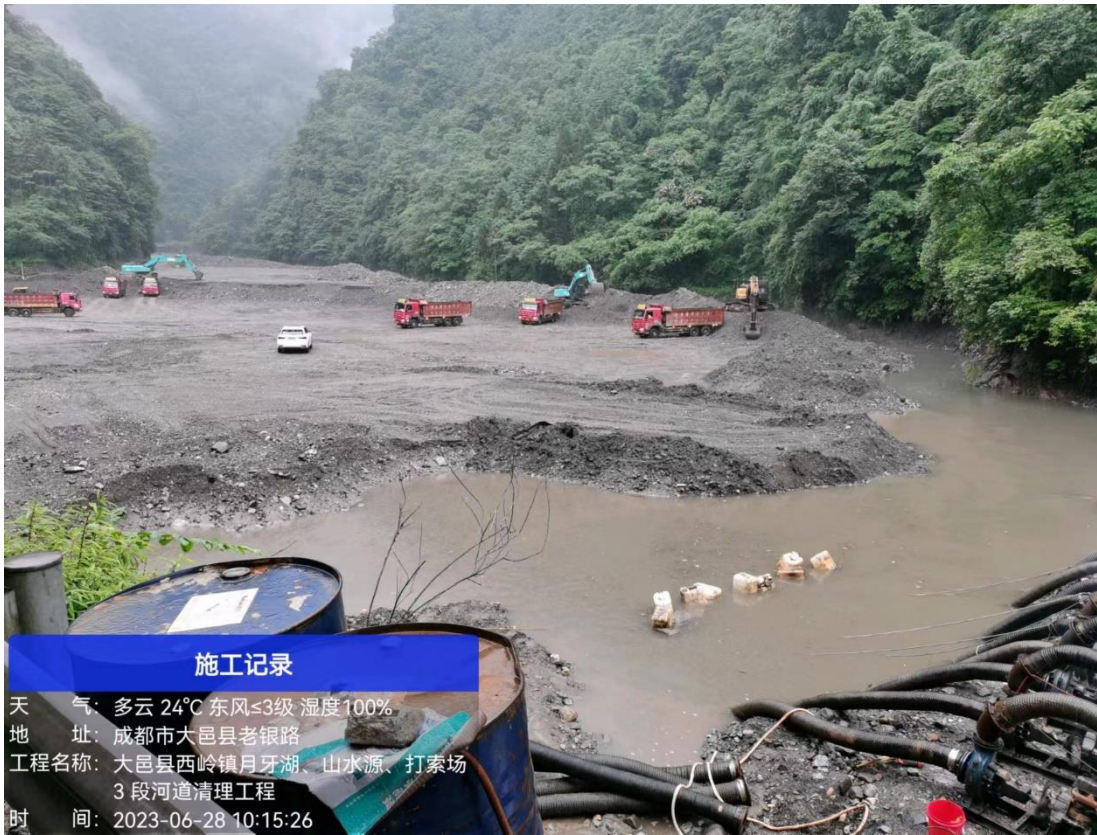
工程对水质的污染影响主要集中在施工期，项目人员租住当地农家乐，项目区无生活区因此无生活废水产生，主要污染源来自清障范围内淤积排障施工。临时排水沟挖掘导致水体中泥沙增多，悬浮物浓度升高；施工期土石方开挖对水体造成较大扰动，使得河水浑浊，水体颗粒悬浮物浓度增加；含油机械设备使用及维修等产生的废水等具有较高悬浮物浓度，pH 值呈弱碱性，并带有少量的油污。根据施工内容及工程量，结合建设单位提供的施工期间照片（见图 5.3-1），施工期对水质影响较大。

图 5.3-1 施工期间现场图片（拍摄于 2023 年 6 月）

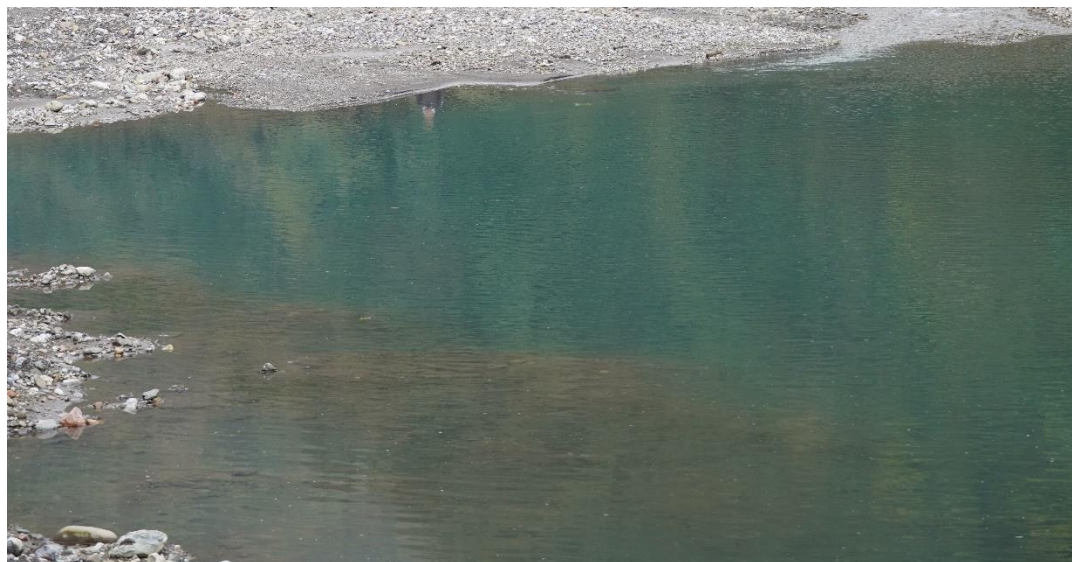
度增加，但施工时间短，但这种影响的时间相对较短，一般在施工完成后的几天内就能恢复正常,施工后照片见图 5.3-2。现场调查期间，3 段河道水体浑浊现象已经消失。

图 5.3-1 施工后现场图片（拍摄于 2023 年 10 月）

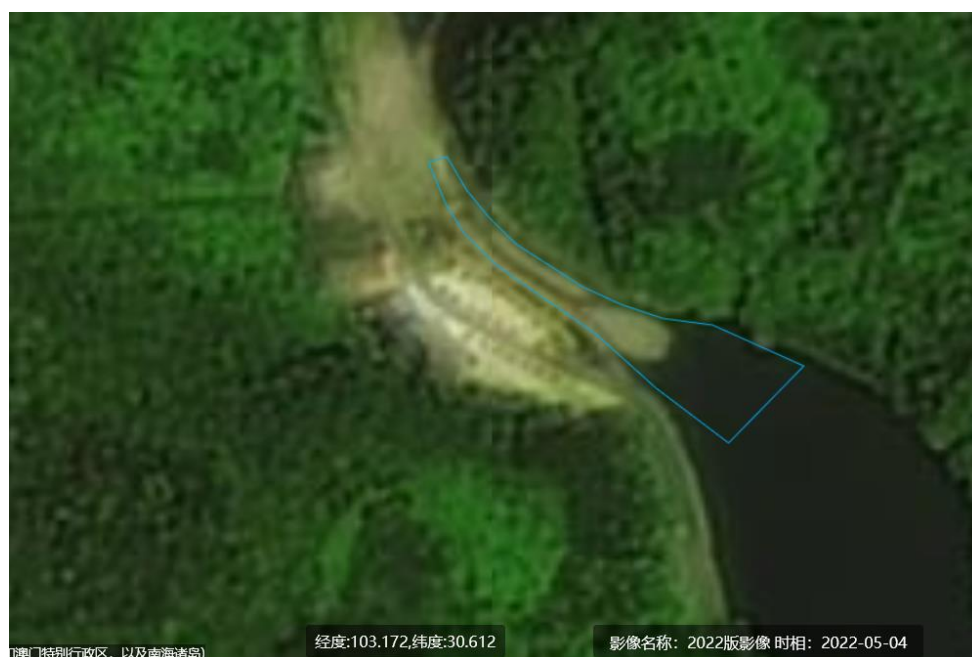
图 5.4-1 月牙湖段主体工程区（清障范围）临时占地历史影像图（施工前-2022 年）

项目应急抢险排障工程在河道内进行，主要对淤积砂卵石料进行清除，施工过程中无乔木砍伐，不破坏施工区周边植被。

经与历年影像比对，项目临时占地虽占用乔木林地（西岭镇 2022 年“三上”地类图斑），但影像中主要为乔木林边缘，占用的为树冠投影下的面积，无乔木分布，也无灌木分布，经实地调查及访问了解，项目实施不采伐林木，西岭镇 2022 年“三上”地类图斑数据统计情况见表 5.4-1，影像图见图 5.4-1~5.4-5。项目占地不涉及基本农田。

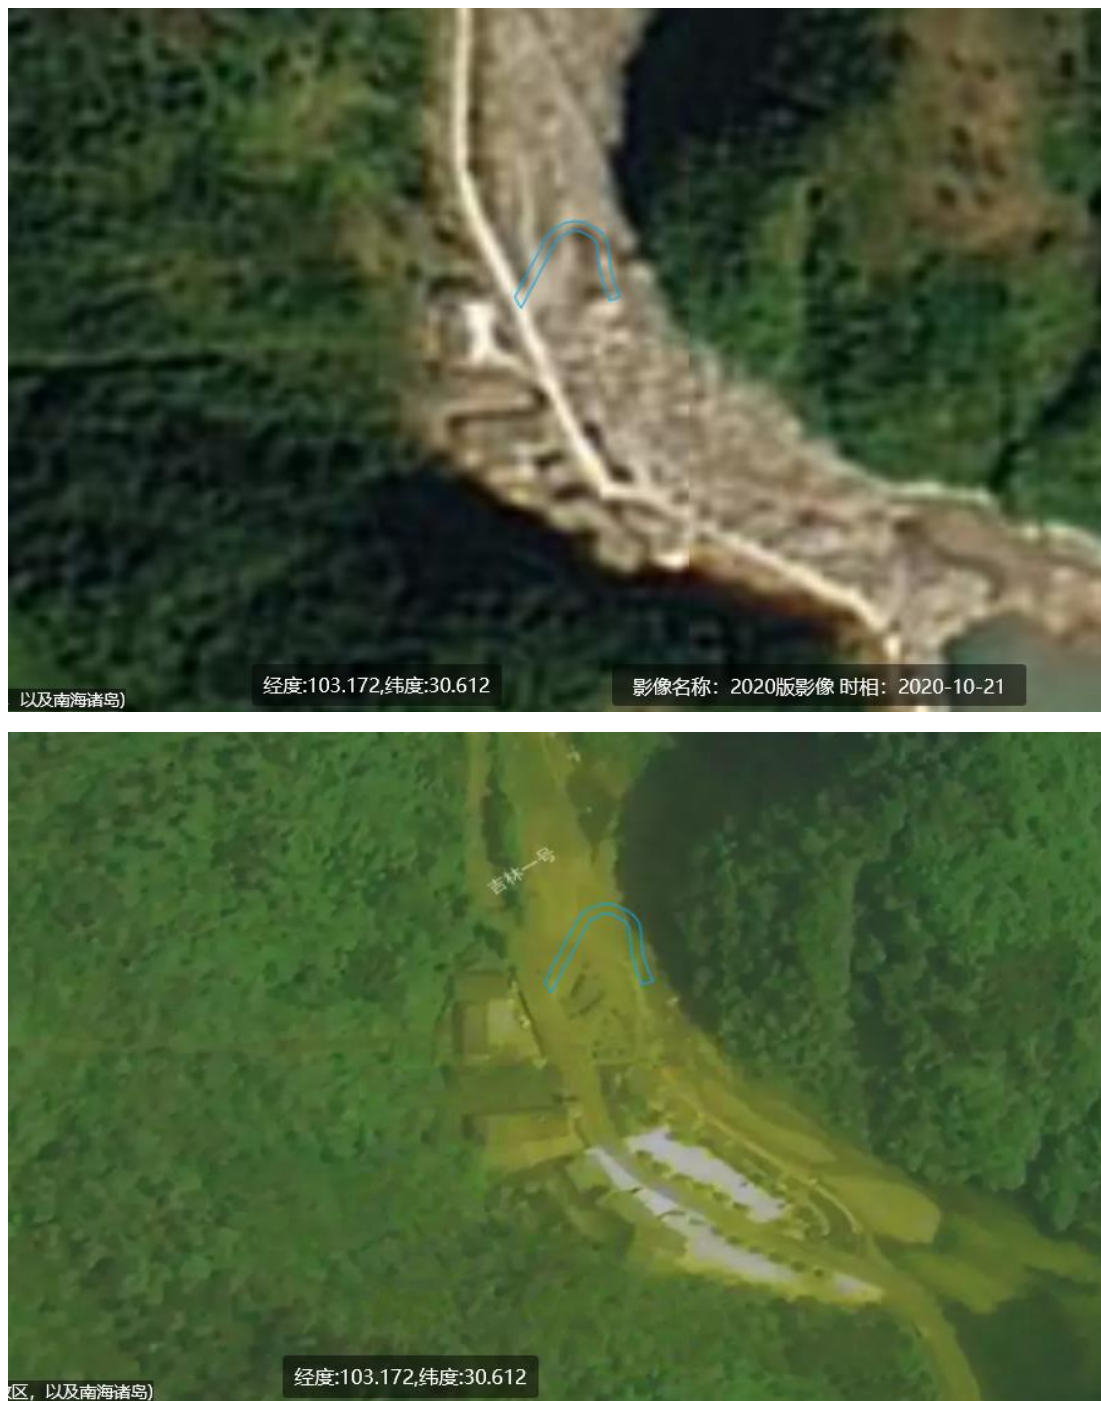
图 5.4-3 月牙湖段施工道路临时占地段历史影像图（施工前-2020 年、2022 年）

施工便道主要利用河流水面及内陆滩涂，月牙湖段涉及 0.0129 公顷乔木林地，为农家乐老板所有。根据历年遥感影像，该处已无植被覆盖，施工过程中无乔木砍伐，经了解该处仅有部分次生草本植物，施工结束后会进行植被恢复。

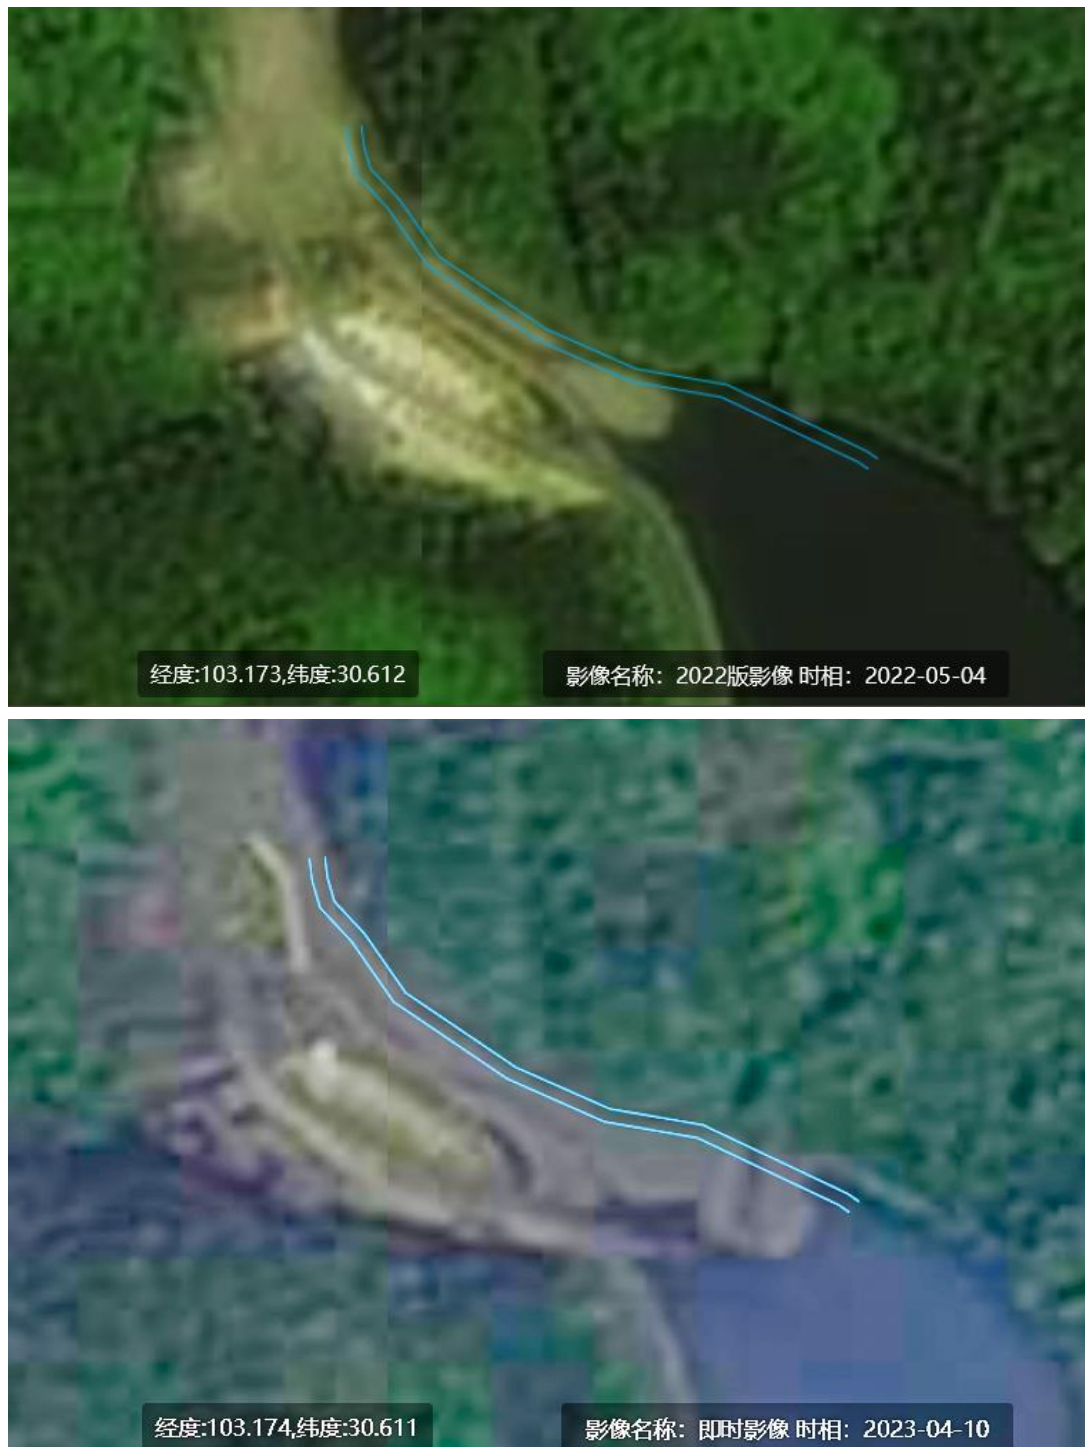
图 5.4-4 月牙湖段排水沟临时占地段历史影像图（施工前-2022 年、2023 年）

临时排水沟面积共 **0.1638** 公顷，主要利用河流水面及内陆滩涂，月牙湖段涉及 **0.0233** 公顷乔木林，根据历年遥感影像，该处已无植被覆盖，施工过程无乔木砍伐。
