2022 年中央财政林业草原生态保护恢复（国家公园  
补助）资金大坪巡护步道项目对大熊猫国家公园  
（什邡片区）生态影响评价专题报告

德阳市国土空间规划研究院

二〇二四年十月

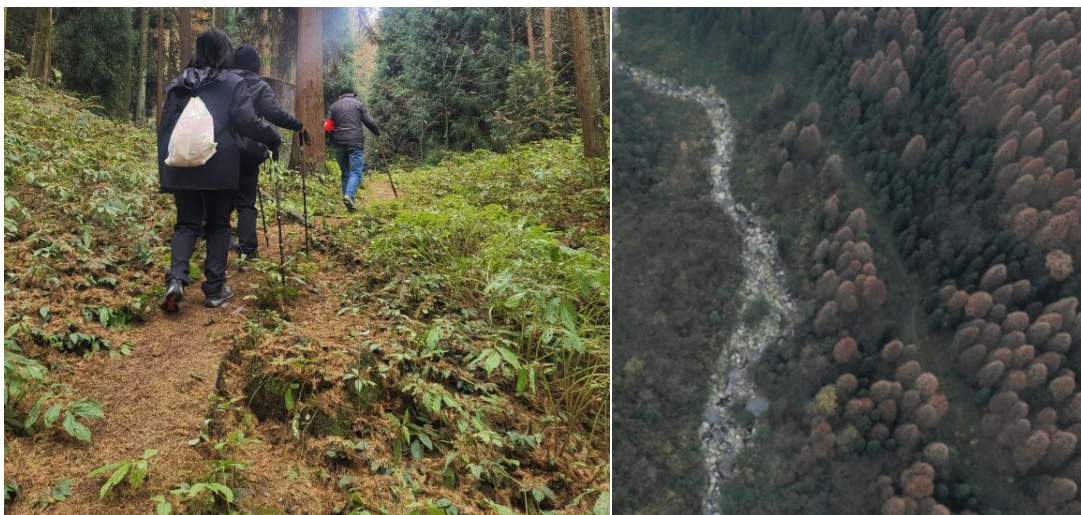
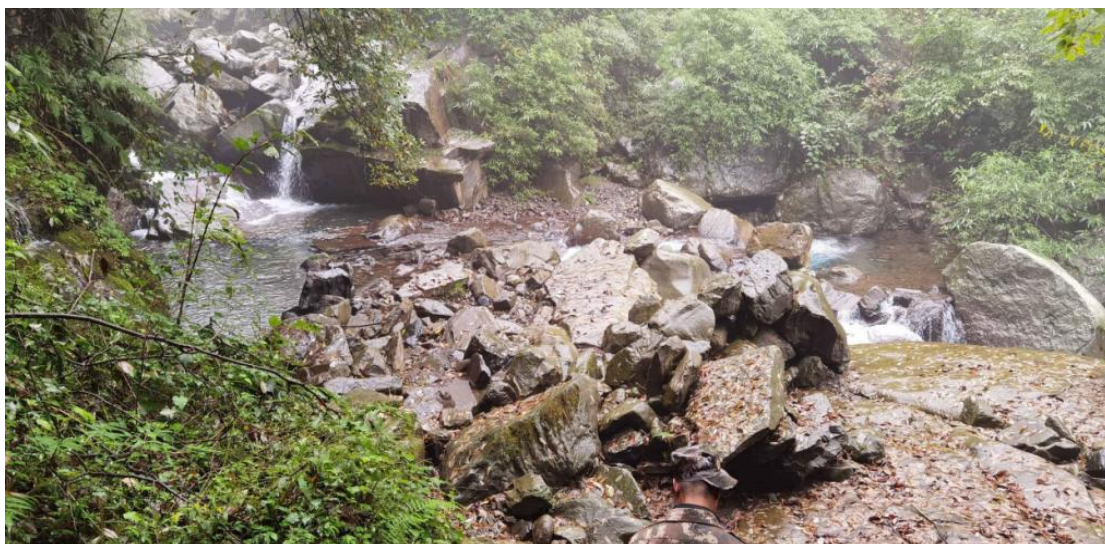
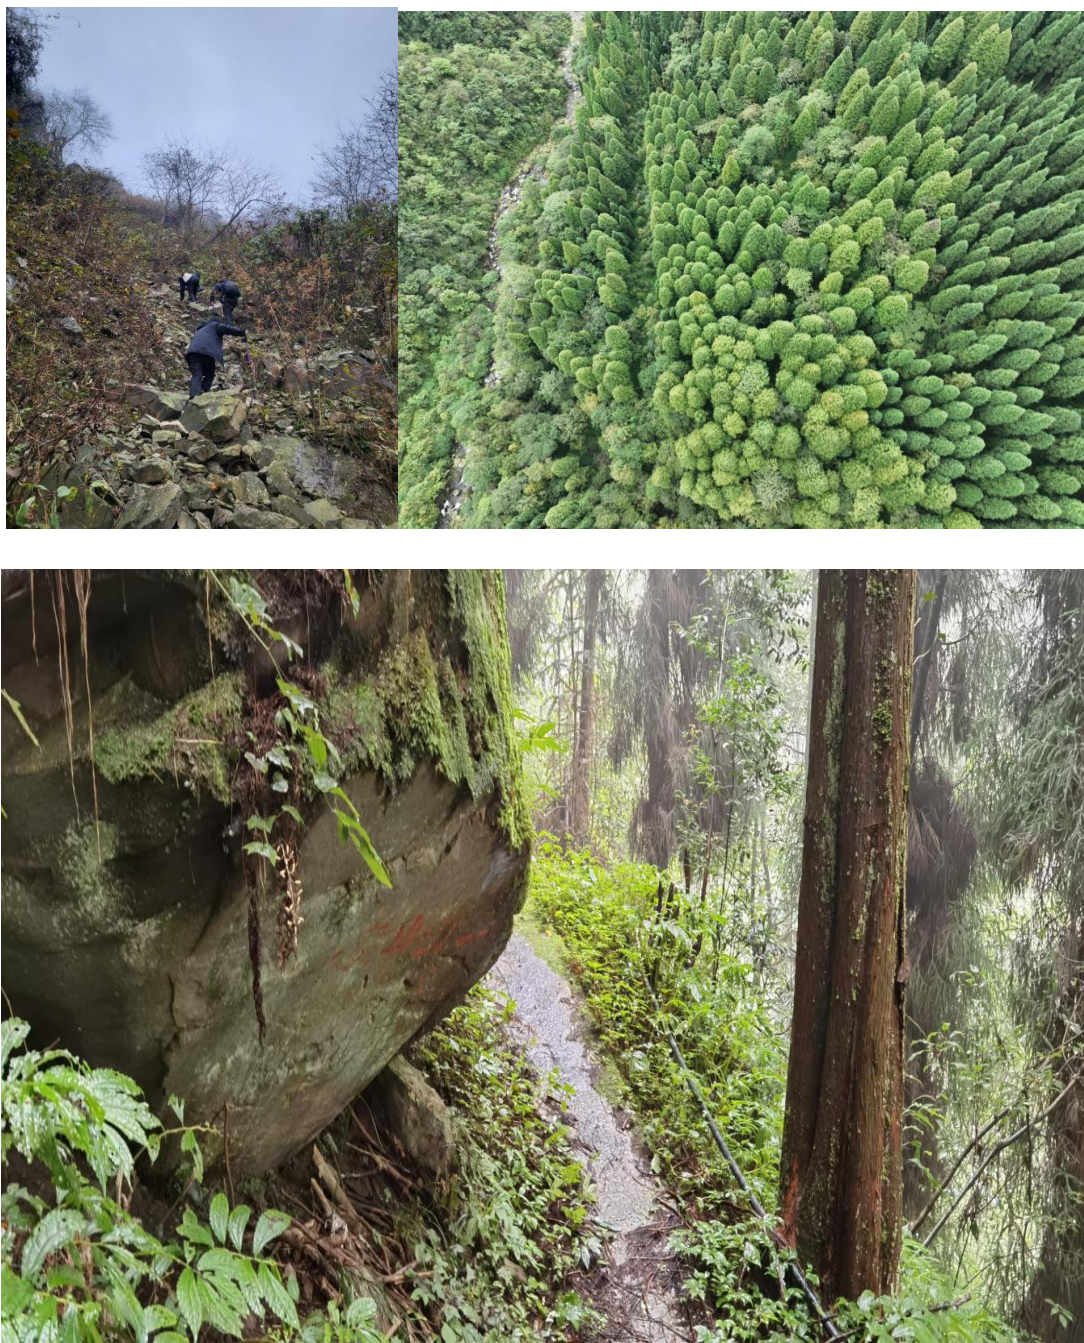
图 2.2 现场情况照片

现状为一条人长期走后自然形成的上山土路，约 0.6-1.2 米宽，仅少量石板铺装。项目区整体处于溪谷两侧，两侧坡度较陡。项目区为既有巡护野径，起点植被为人工种植的水杉林，中间段为盐肤木林、木姜子林等次生林，终点段为枫杨和云杉林。现场道路及生境情况如下图 2 所示。

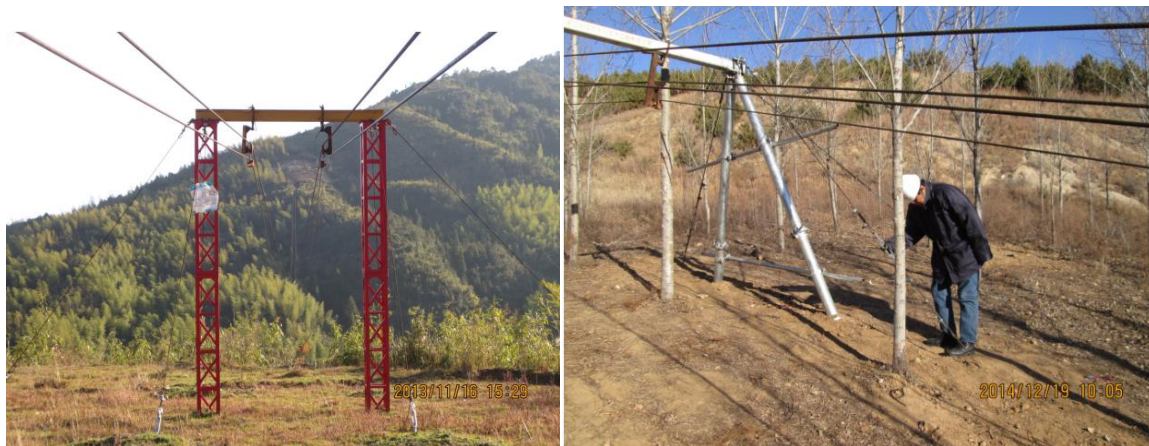
图 2.14 拉线布置图

2) 承载索支架拉线布置：两侧各采用三根拉线，其中两根为八字形拉线，一根为左右侧固定拉线。拉线采用  $\Phi 17.5$  的钢丝绳，地锚规格为 5t 铁板地锚，埋深不小于 1.8m，并开好马槽。现场拉线布置图如下：

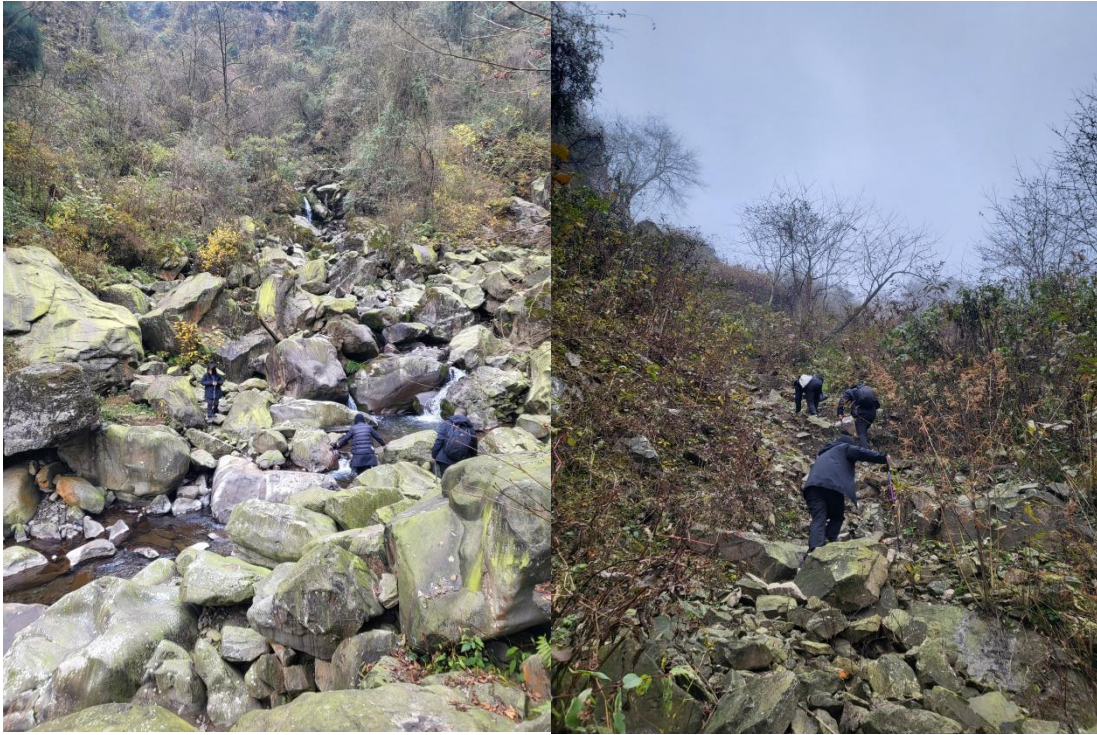
已损毁巡护道路
