国道 318 线天全县蜂子河地灾治理工程  
对大熊猫国家公园生态影响评价报告

成都市观境生态环保科技有限公司

二〇二五年二月

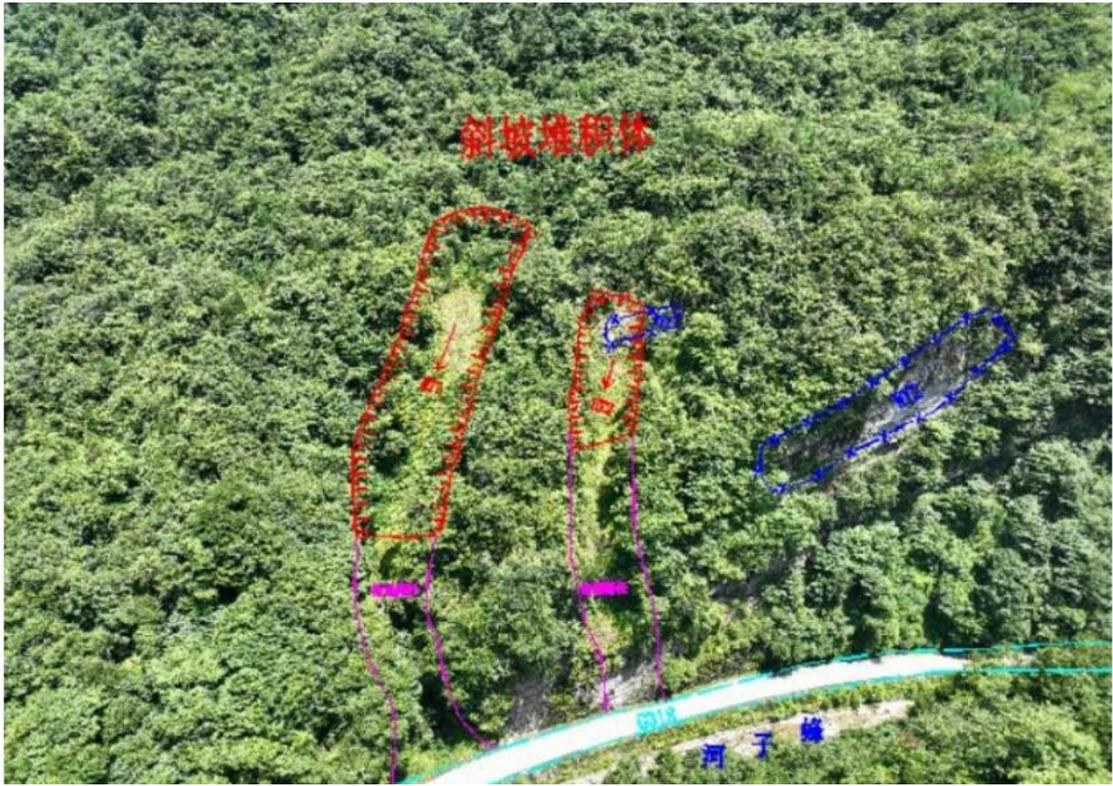
图 1.1-1 项目滑塌体示意图

2024 年 4 月 8 日，天全县政府召开天全县交通领域工作专题会，研究国道 318 线天全县蜂子河地灾治理工程纳入抢险救灾工程相关事宜，会议听取了县交通运输局关于将国道 318 线天全县蜂子河地灾治理工程纳入抢险救灾工程有关情况的汇报。会议指出，国道 318 线蜂子河段涉及国道通行安全，治理难度大、时间紧迫。加之，目前已 4 月初，临近汛期，须加快推进，抢抓汛期前有利时机施工。为加快项目推进，及时消除安全隐患，会议议定：原则同意将国道 318 线天全县蜂子河地灾治理工程纳入抢险救灾工程，项目资金以上级补助资金为主，不足部分由县财政统筹解决。

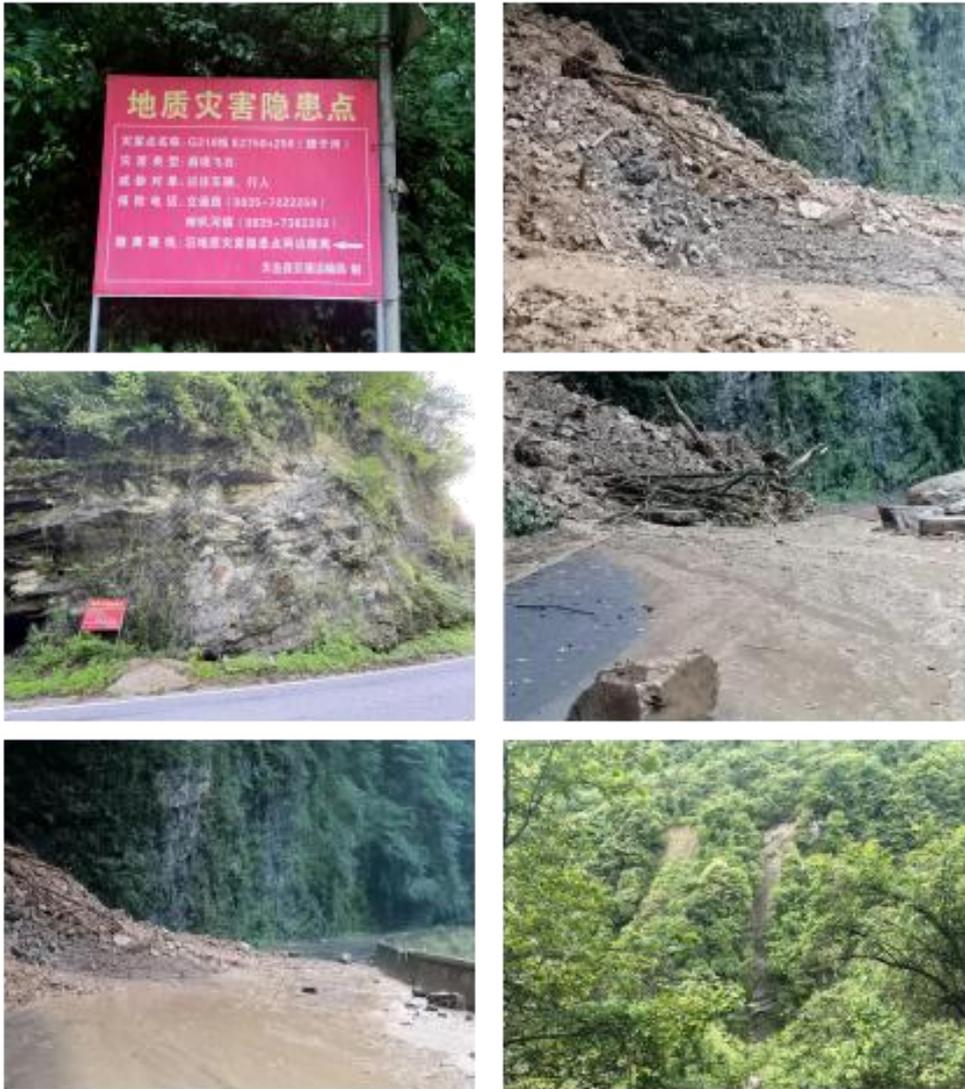
图 1.1-2 工程路段地质灾害情况

近些年自汛期以来，天全县境内普降暴雨，受雨季强降雨天气影响，天全县境国道 318 沿线边坡出现不同程度的地质灾害隐患，同时既有道路靠山侧，山体岩层破碎陡峭，山体坡面局部地段分布危岩落石病害，落石病害的发生，进一步加剧天全县城交通拥堵。严重威胁国家运输大动脉的畅通及当地人民群众的生命财产安全。国道 318(天全-泸定)位于构造剥蚀高中山峡谷地区，公路蜿蜒盘旋，沿线地形起伏较大，两侧坡度陡峭，地势险峻，地质情况复杂，区域构造发育，造成地质灾害时常发生，特别是雨季地质灾害易发。2020 年 8 月 18 日，因连日暴雨影响，国道 318 线 K2761+150~K2761+388 段(蜂子河)公路内侧边坡发生山体高位滑塌，滑塌体顺沟道冲泄淤积于道路上，造成国道 318 线道路受损，并形成断道，滑塌体以块石、碎石为主，少数巨石，块径达 1.0m 以上。2021 年 6 月 9 日，在同一位置往康定方向距离约 30m 位置处又发生滑塌体阻断道路，再次造成国道 318 线道路损坏，并形成断道，除以上两次滑塌灾害给交通造成了多天的断道之外，在此期间，该路段陡壁上方发育的危岩及斜坡堆积体坡表松散的石块掉落于路面，严重威胁交通运营安全和附近居民的出行安全。时至今日，经调查发现该段边坡高位斜坡堆积体的稳定性仍然较差，坡面具有明显垮塌的变形迹象，陡壁危岩节理裂隙发育，

岩块稳定性差，路面有落石散落及路面受损的痕迹，极端强降雨可能致使斜坡堆积体再次失稳滑塌以及岩块脱落给过往的行人及车辆造成严重威胁。经查询《天全县公路承载体风险普查项目数据采集报告》中 G318 线 K2761+150~K2761+ 388 段崩塌灾害及《天全县地灾普查总台账》表，本段崩塌灾害点位于雅安市天全县（区划代码：511825），为一级灾害风险点，灾害 ID：889257921718779904。

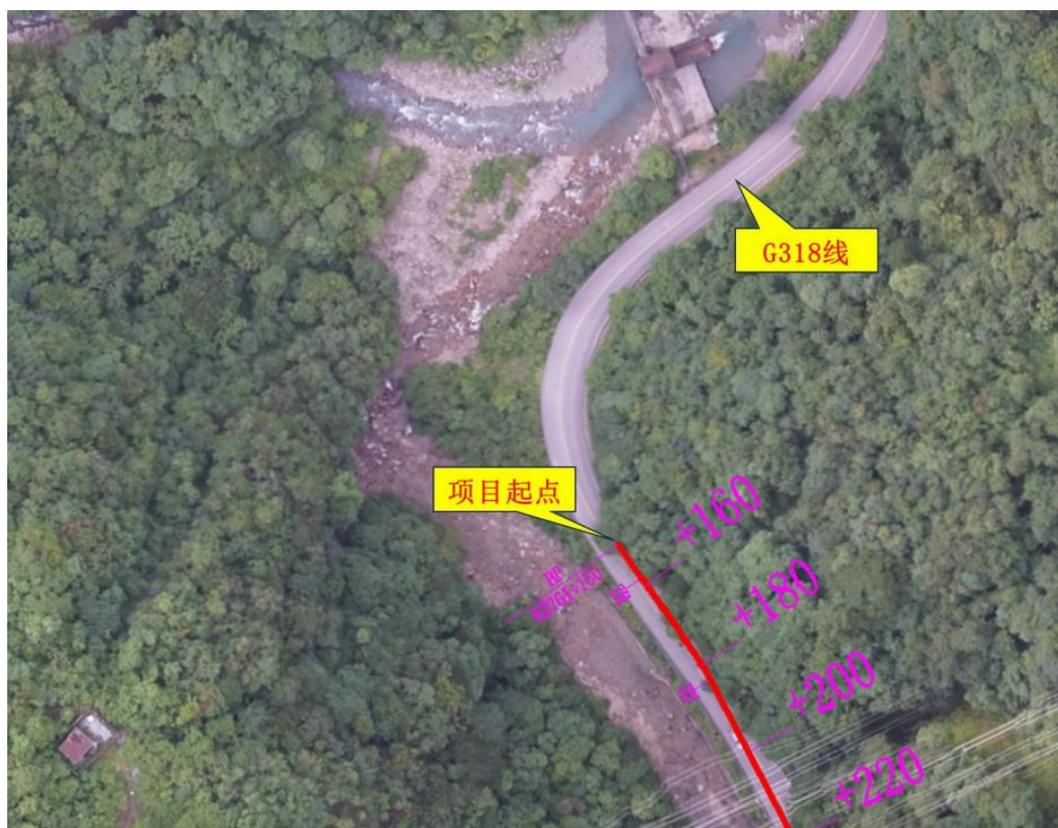
图 2.2-1 项目起点

为有效绕避国道 318 线蜂子河危岩崩塌及斜坡堆积体的高位滑塌等地质灾害，选择明洞绕避方案，根据现状道路拟合平纵，局部调整线形指标，起止点与既有道路接顺，针对性优化明洞段路线平纵设计，确保符合相关规范要求及明洞所需设计指标。为了保留一定安全距离，保证线路平纵指标，并缩短改造里程，节约项目成本，项目起点位于地灾处治范围以外约 20m 位置，对应国道 318 线桩号 K2761+150；项目止点位于地灾处治范围以外约 50m，对应国道 318 线桩号 K2761+388。

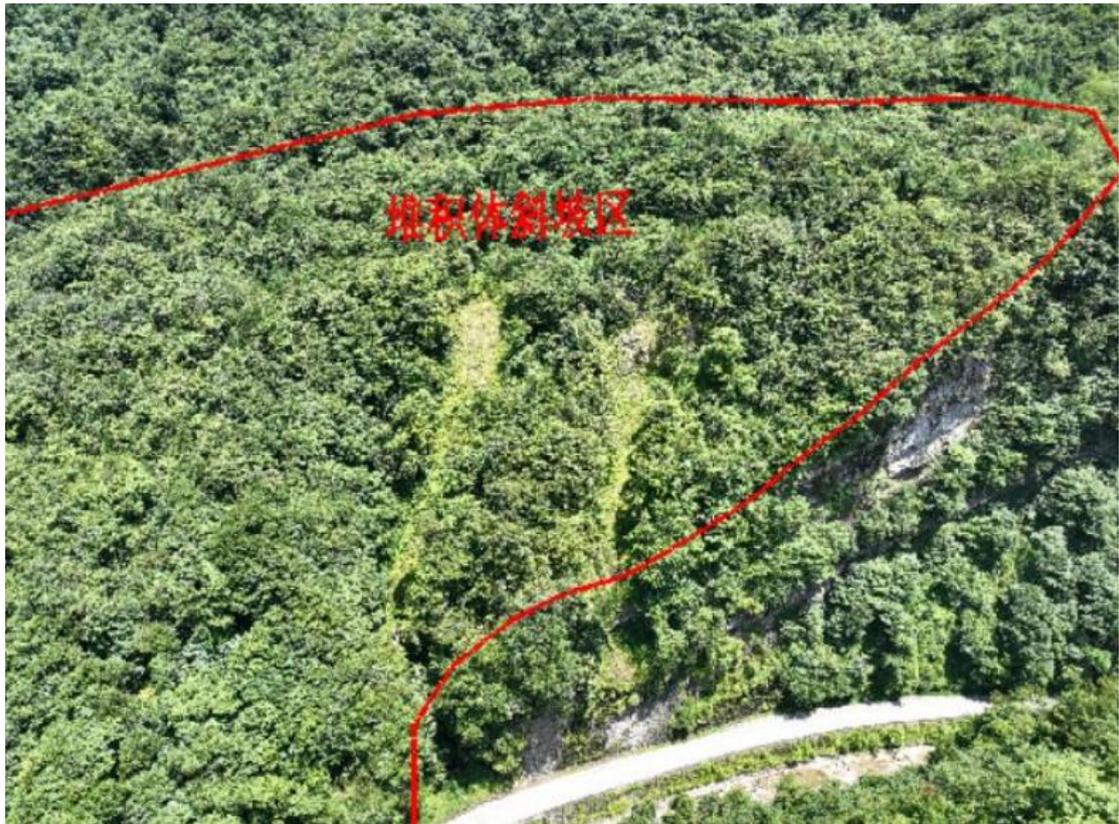
图 2.2-3 G318 线 K2761+150~K2761+388 堆积体斜坡区照片

缘陡、后缘平缓，海拔 1660.0m~1860.0m，相对高差 200m，横向宽度约 100m，平均厚度 5cm~10cm，总方量约  $16 \times 10^4 \text{m}^3$ ，属于中型规模。斜坡总体坡度  $30^\circ$ — $45^\circ$ ，局部大于  $65^\circ$ ，区内植被发育。

堆积体的失稳对公路的危害巨大，其中 2020 年和 2021 年均发生高位堆积体失稳造成交通中断，堆积体斜坡地貌。

斜坡堆积体：目前斜坡堆积体发育 2 处强变形区(HT1、HT2)，均处于基本稳定状态，后缘拉张裂缝(张开及整体下错)发育明显，滑塌体变形迹象显著，加之历史多次发生滑塌失稳，因此在强降雨或地震影响下滑塌体失稳甚至牵引堆积体大面积失稳的可能性仍然较大。

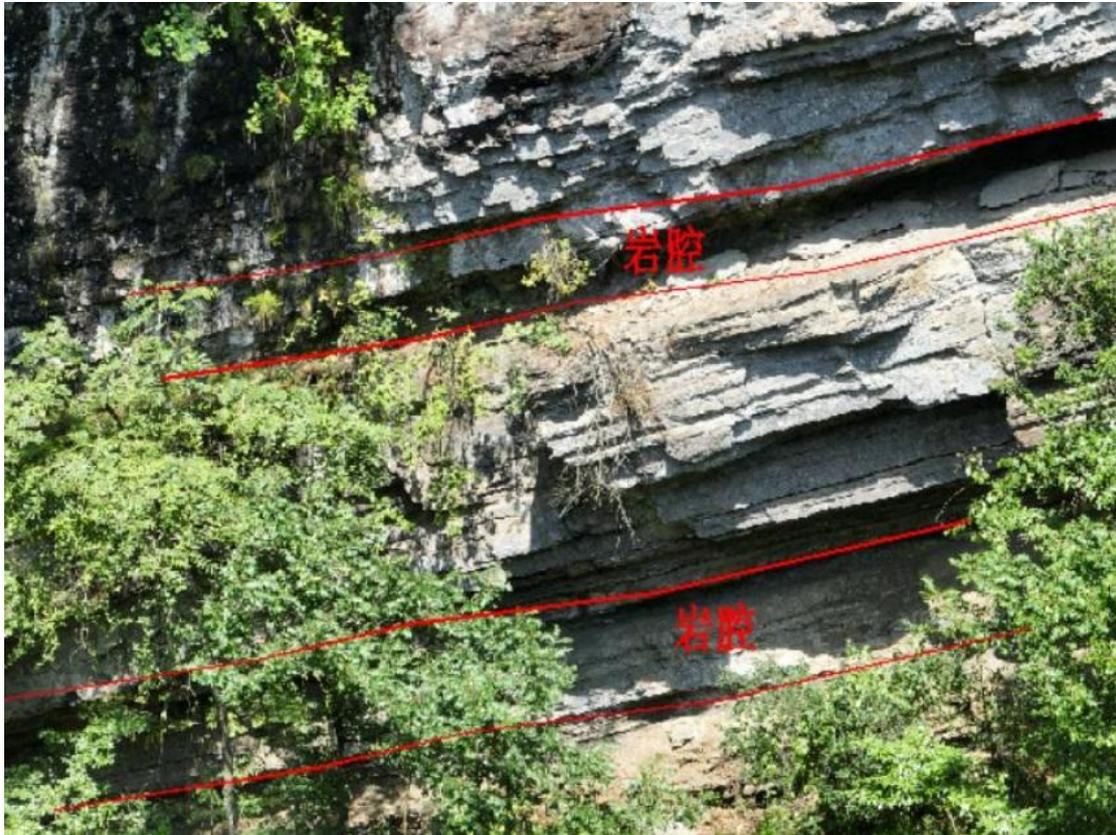
图 2.2-4 WY2 区发育岩腔

区内有 WY1、WY2 两条危岩带，均分布于国道 G318 线内侧陡壁的顶部，坡面整体较顺直，呈直立状，节理裂隙较发育，坡面危岩零星分布，常有不同规模岩块掉落发生，岩块体积一般  $0.5 \times 0.6 \times 0.5 \sim 1.5 \times 1.2 \times 1.8 \text{m}$ 。其中，WY2 区域危岩存在明显凹腔，危险性更大，危岩单体最大达  $4 \times 3 \times 2 \text{m}$ 。区内斜坡上的危石、孤石及松散岩

块，其分布没有明显特征呈零散状，块径大小不均一，单体  $0.6 \times 0.6 \times 0.4 \sim 2.0 \times 1.5 \times 1.2\text{m}$ ，裸露于坡表或脱离母岩，时常发生失稳脱落。

构面，两组侧向结构面，底部部分区域形成岩腔，节理裂隙较发育，岩体被切割成楔形块体，危岩单体在降雨、地震等作用下可能发生滑塌式、坠落式崩塌。WY2 危岩带结构面结合性差至较差，发育两组外倾结构面，沿节理风化严重，岩体完整性较差，层间夹薄层泥灰岩，在节理和层面切割下，危岩单体在自重、降雨、地震等影响下可能发生坠落式、滑塌式、倾倒式崩塌。目前两处危岩体处于基本稳定状态，但雨季欠稳定。

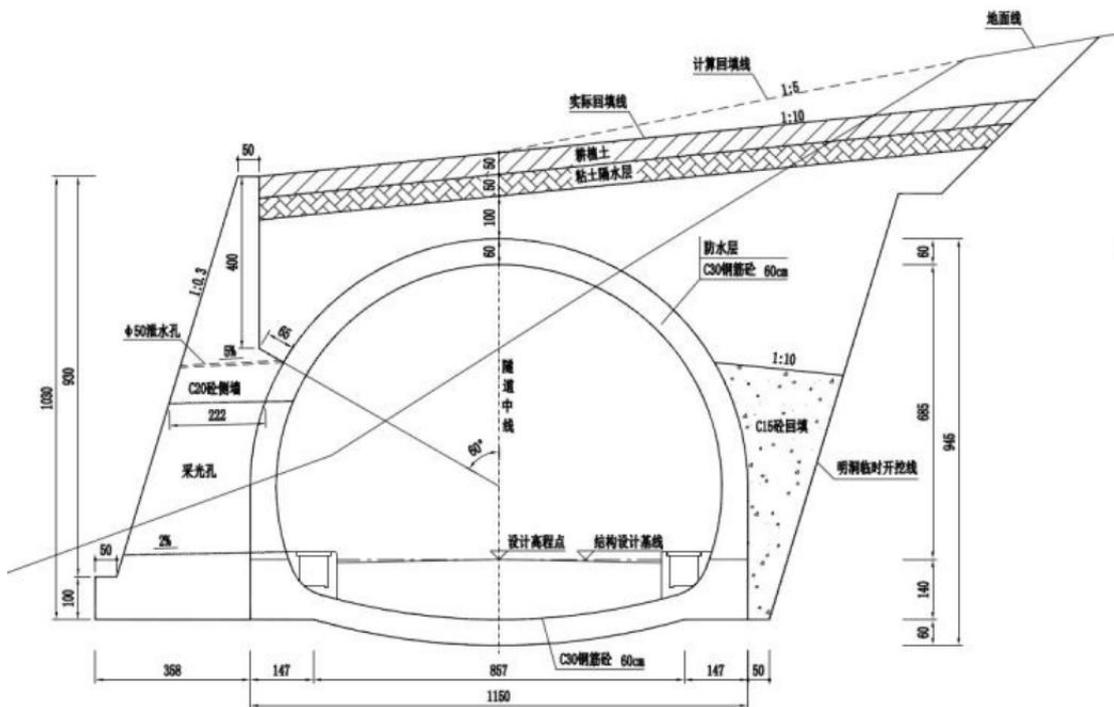
图 2.2-5 拱形明洞方案

危岩带 WY1、WY2，滑塌体 HT1、HT2 对公路运营产生威胁，本次 K 线方案明洞设置功能为防止危岩崩塌威胁公路行车安全，根据现场地形及地质情况，进行三种明洞方案的针对性比选，分别是拱形明洞、矩形明洞及矩形棚洞方案。三种方案的断面结构如下图所示：

根据隧址区场地情况及详勘资料，内侧上体发育 W7、W8、W10 危岩带，可能发生掉落威胁行车安全，明洞段落石冲击能力最大为 2000kJ，矩形棚洞抗冲击能力弱，在落石冲击荷载作用下可能发生结构破坏，不宜采用。项目路线外侧临河，坡体高陡，抗冲击性能强的拱形明洞结构宽度达 15.5m，根据实测横断面，外侧脱空约 6~7m，桩基承台规模大，不利于结构安全及整体稳定性，且占用河道面积大，可能影响河道行洪，场地很难满足结构轮廓要求；矩形明洞宽度小于拱形明洞，外侧桩基承台布设可行，在该路线段更具可实施性，经结构计算，矩形明洞承载能力可满足段落内最大落石冲击荷载。故综合原路利用改造、结构承载能力与正常使用功能，**推荐采用矩形明洞**，明洞洞顶设置缓冲层，并在保证结构受力性能的基础上适当预留维修加固空间，可满足路线段落需求。

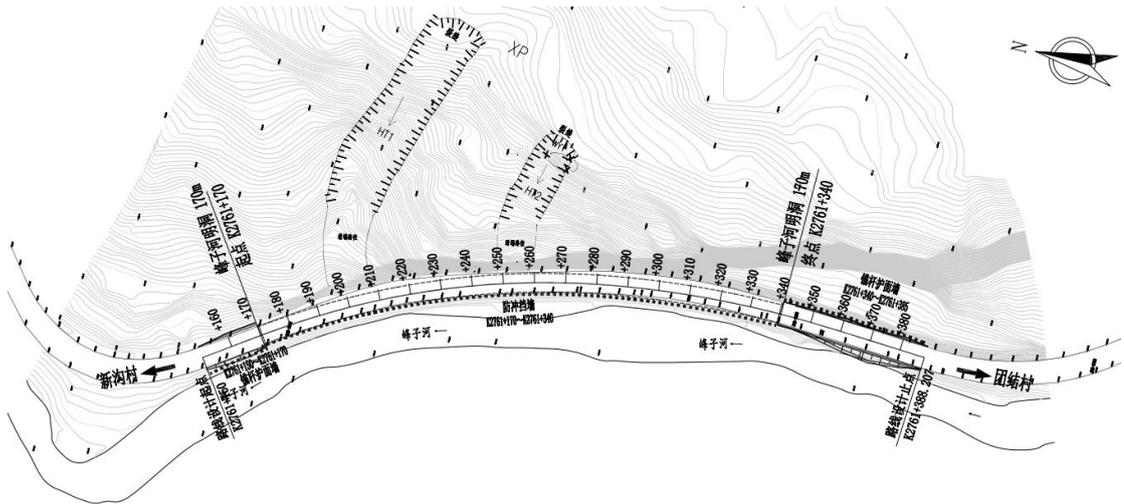
图 2.4-1 工程总平面布置图

包含全线路基工程、路面工程、明洞工程、交通工程及沿线设施、临时工程、其他工程(含洞顶防护网等)等。总体布置见下图。

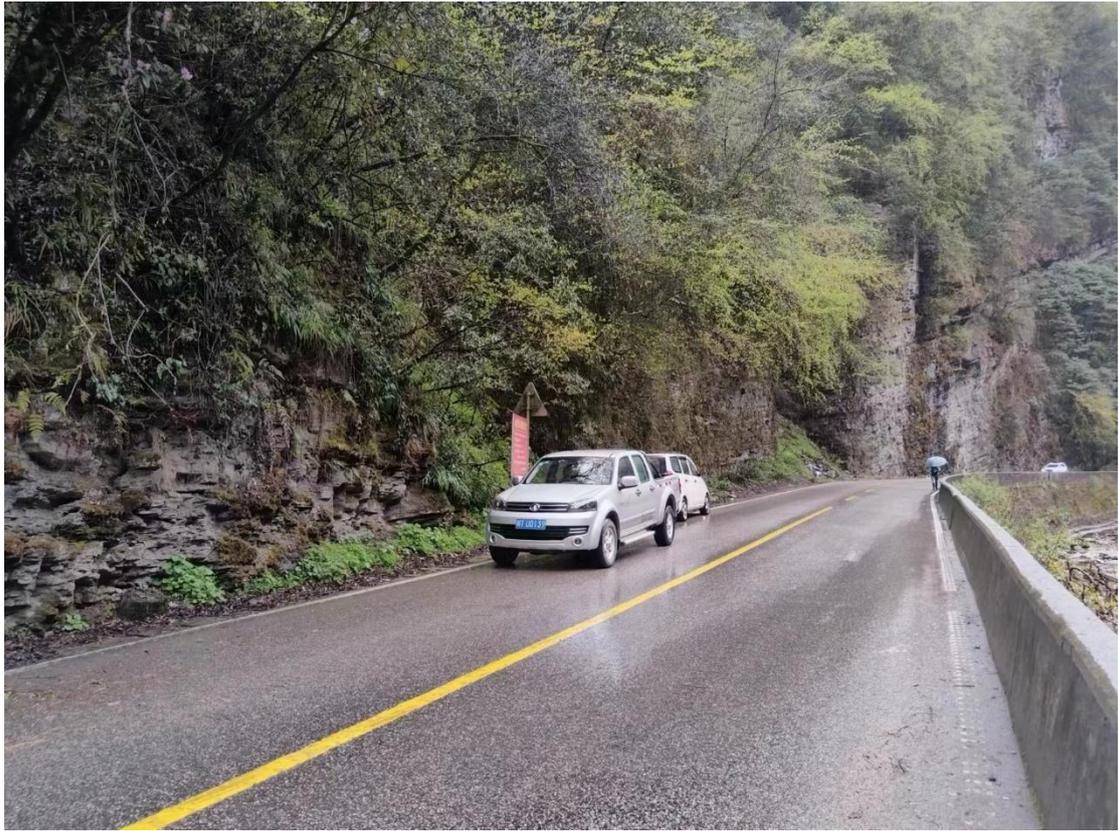
图 2.4-2 路面现状图

原路路面于 2019 年进行大修，将水泥路面通过白改黑变成沥青路面，大修后的路面结构为 4cm 改性沥青混凝土 AC-13C(玄武岩)+5cm 沥青混凝土 AC-20+应力吸收层+处治合格的 26cm 水泥混凝土板。从现场看原路状况较好，未出现明显的路面破损，主要是受地灾影响出现一些坑槽，如图所示：

针对原路状况，拟定设计方案，维持原路相关技术标准，设置加宽既有挡墙和恢复局部边沟，明洞临河侧桩基外侧考虑防冲挡墙避免直接冲刷掏空桩基础。路面整治分为利用部分和拓宽部分，详情如下：

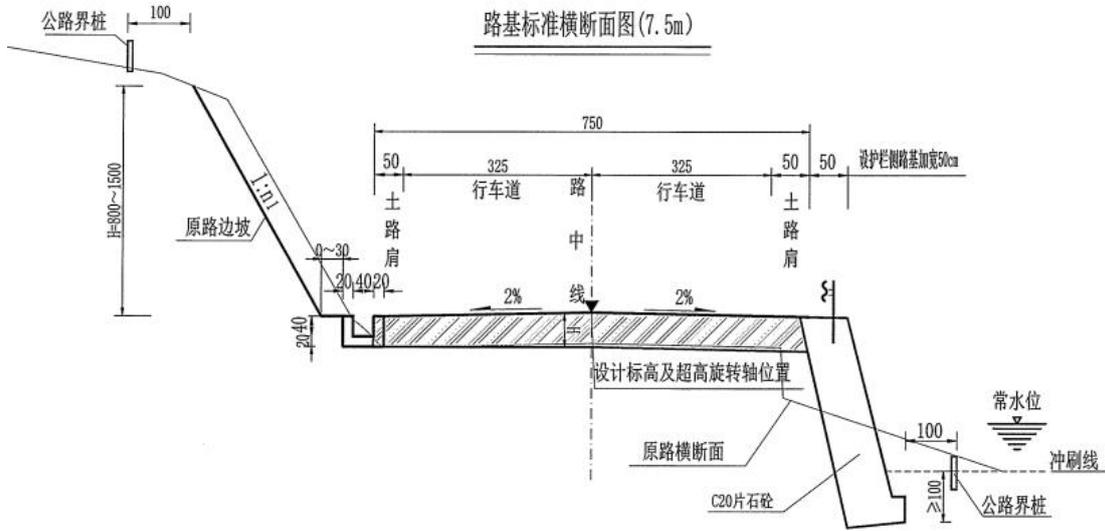
图 2.4-3 路基标准横断面图

拓宽部分 4cm 改性沥青混凝土 AC-13C 上面层与铣刨恢复部分一并施工，并且在 26cm 水泥混凝土与原路 26cm 水泥混凝土板的接缝

位置对缝铺贴至少 50cm 宽防裂卷材。

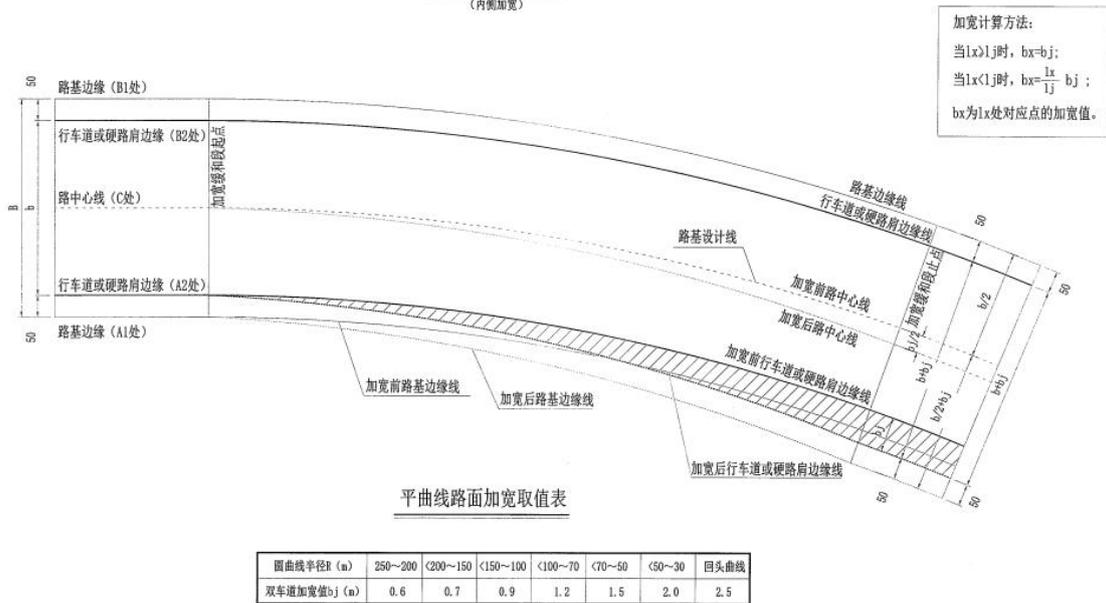
图 2.4-5 路面加宽平面图

路基路面加宽方式图

(内侧加宽)

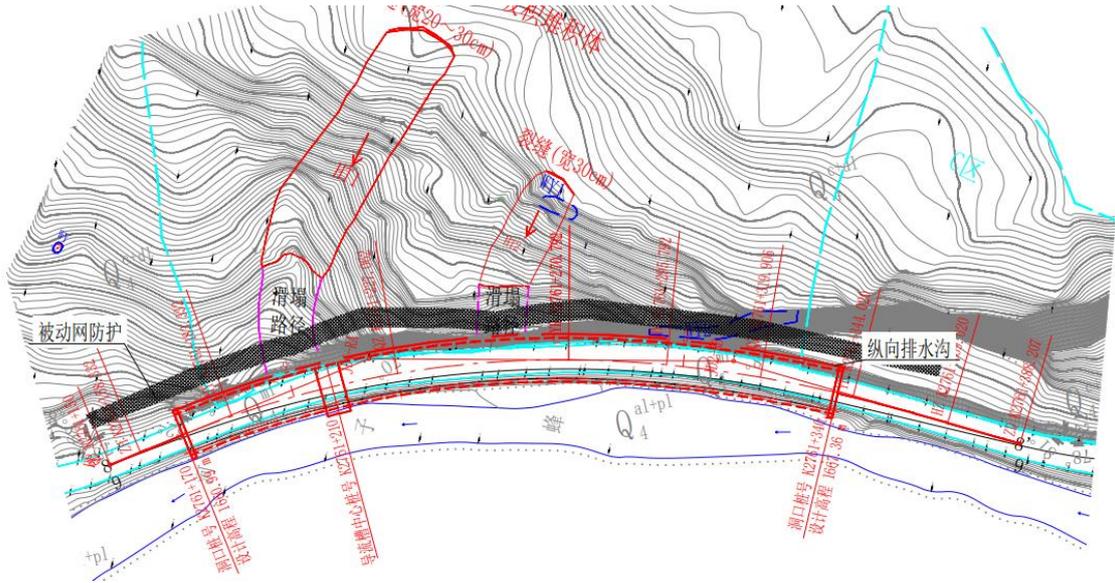
图 2.4-6 明洞平面设计图

度 1.5m，宽 2.5m，一个阶段长度 10m。

明洞洞顶采用缓冲回填组合结构，从下至上包含：1) C15 砼回填；2) 一层 EPS(发泡聚苯乙烯)厚 35cm；3) 土石回填；4) 铺设一层废轮胎，采用防腐蚀钢丝进行串联成整体；5) 黏土隔水层。明洞横向按 1:5 坡率进行回填，洞顶最小回填厚度 1.5m，最大回填厚度 3.6m。

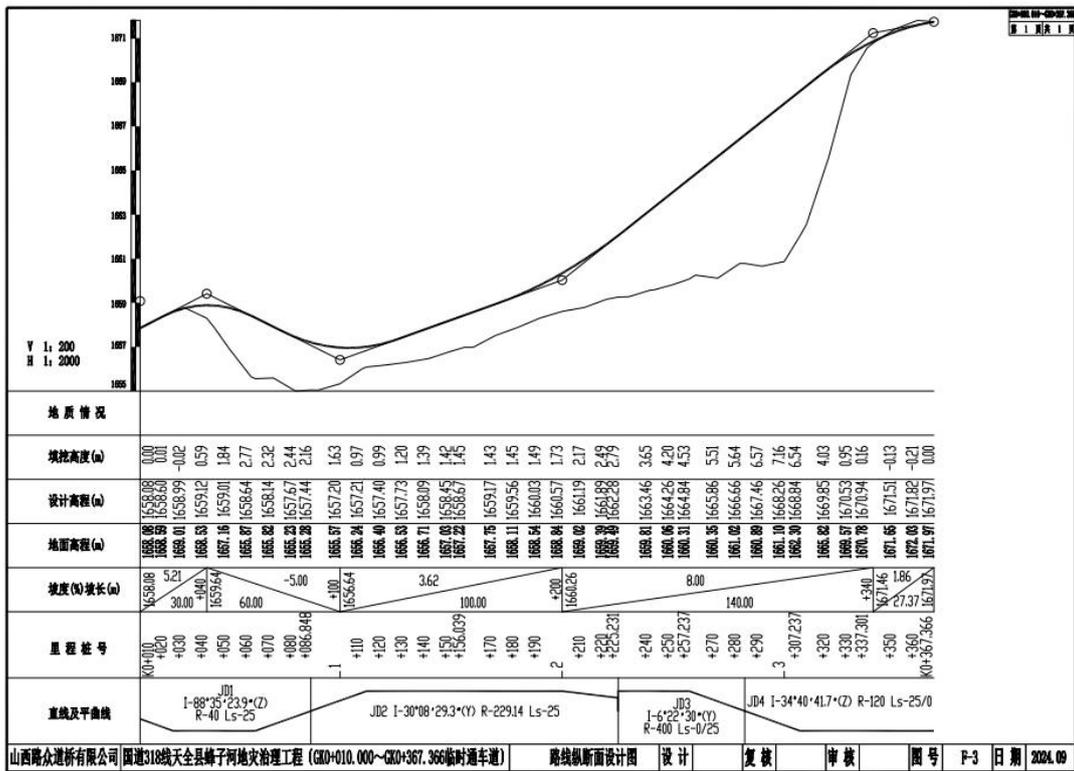
图 2.4-9 路线纵断面设计图

全线设竖曲线 4 个，最大纵坡 8.0%，最小纵坡 1.86%，最短坡长 60 米，凸形竖曲线最小半径 400m，凹形竖曲线最小半径 600m。竖曲线长度占路线总长的 54.07%。

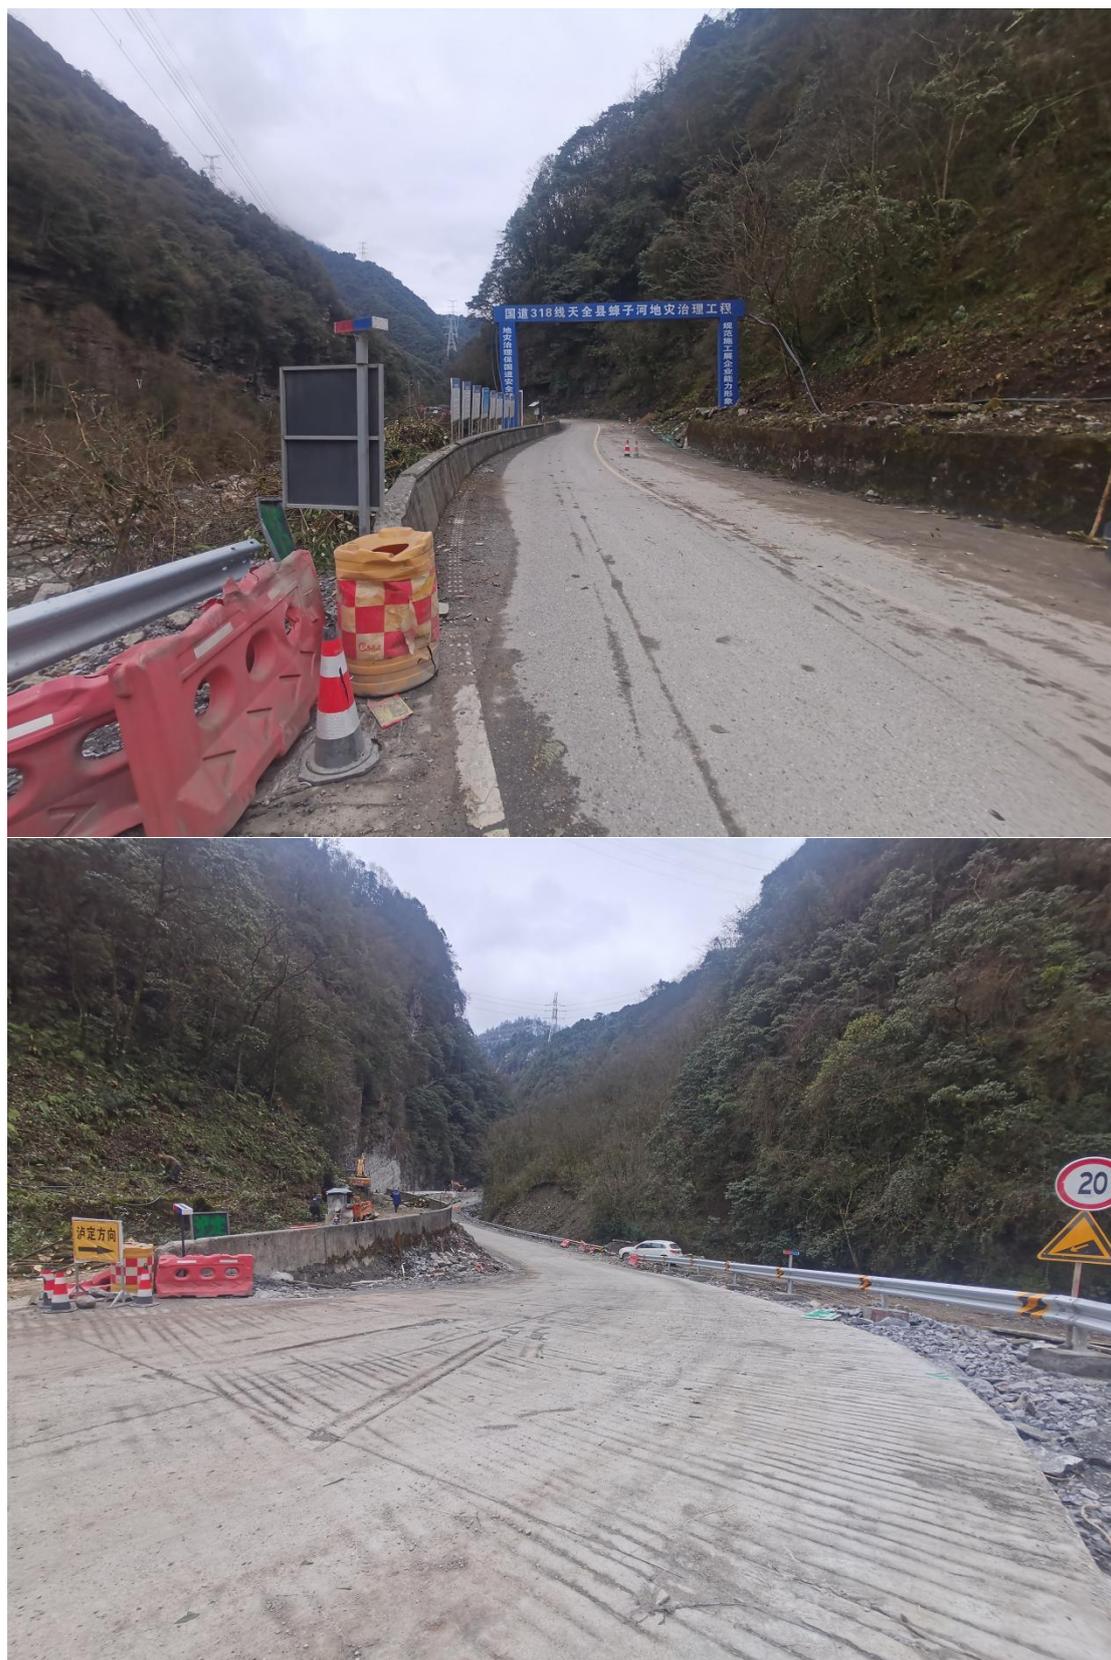
图 2.10-2 项目施工现场图（2025 年 2 月）

施工便道施工时段为 45 天，已于 2024 年 10 月 30 日开始施工，

于 2024 年 12 月中旬完工，投入使用。
